COMPRESSOR AR DE ALIMENTAÇÃO- FABRICA DE OXIGÊNIO Nº 1 DA ARCELORMITTAL AÇOS PLANOS AMÉRICA DO SUL - ENGENHARIA REVERSA NOS ROTORES DO 3º E 4º ESTÁGIOS DE COMPRESSÃO*

FEED AIR COMPRESSOR – OXIGEN FACTORY 1 – ARCELORMITTAL FLAT STEEL SOUTH AMERICA – REVERSE ENGINEERING IN ROTOR OF 3 AND 4 STAGES OF COMPRESSION

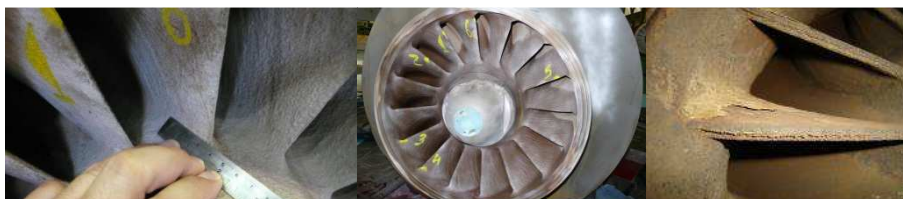
Em inspeção realizada em dezembro de 2012 foi encontrado rotor do 4º estágio com trincas e desgaste de pás. O rotor do 3º estágio apresentava desgaste de pás do compressor MC-1200 FOX 1. A engenharia de materiais da AMT analisou a trinca e o desgaste dos rotores e atribuiu a processo de corrosão devido a contato destes com umidade do ar na sucção dos estágios de compressão. Registro fotográfico da inspeção realizada:

Foto: Mapeamento de trincas e desgaste do rotor do compressor MC-1200

A decisão de troca do material do rotor por um material com maior resistência a corrosão, optou-se então por um material com alto teor de cromo, trata-se do aço **AISI: 630 (17-4 PH)**, que é aplicado em peças de aeronaves, equipamentos de campos de petróleo e turbomaquinas. Propriedades químicas:

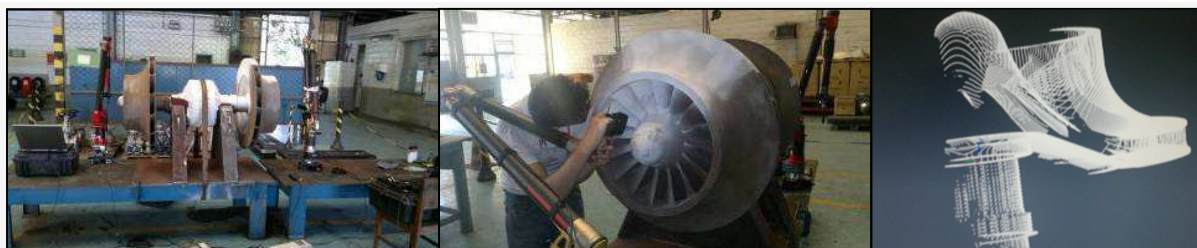
Foto: Scanner dos rotores. Geração da geometria do sobressalente a ser fabricado.
Fonte: ArcelorMittal Tubarão

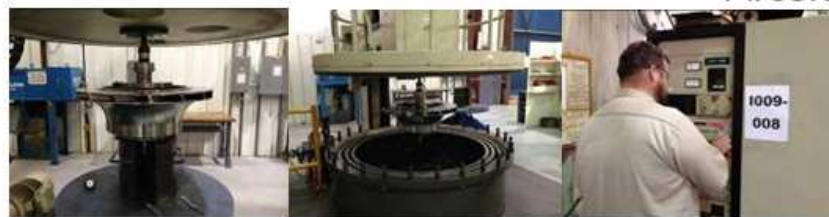
Teste realizado para atestar a estrutura do material soldado. Submete-se o impelidor a uma rotação 115% acima da rotação nominal em um túnel de vácuo e após realizado esta sobre velocidade, são feitas inspeções para verificar se não houveram deformações dimensionais acima do permitido no teste. Os dois rotores da AMT foram testados e aprovados para etapa seguinte.

SPIN TEST – TESTE DE SOBREVELOCIDADE A 115% DA ROTAÇÃO NOMINAL DE 6290 RPM

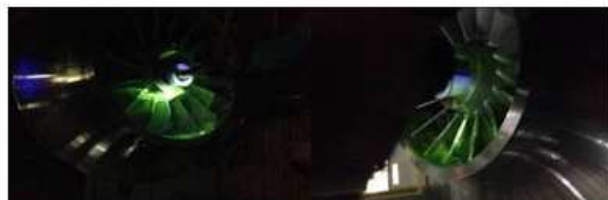
O NDT TEST é um ensaio não destrutivo para verificar se houveram trincas nas soldas das pás dos rotores. O ensaio aplicado é o de partículas magnéticas que detecta trincas superficiais e subsuperficiais (até 3mm). Os dois rotores da AMT foram testados e aprovados para etapa seguinte.

TESTE PARA DETECÇÃO DE TRINCAS APÓS SOBREVELOCIDADE

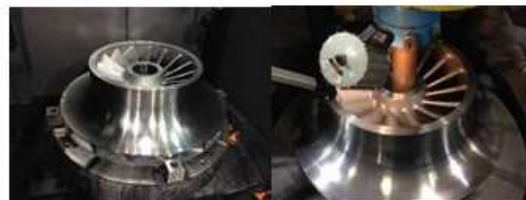
Usinagem final para correção do diâmetro externo, interno e retifica do diâmetro interno. Os dois rotores da AMT foram submetidos a esta usinagem final e encaminhados para etapa seguinte.

USINAGEM FINAL

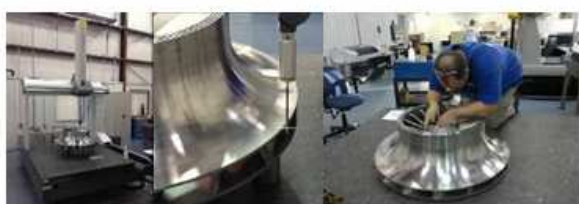
A inspeção dimensional final é realizada com o equipamento que faz o levantamento dimensional para realização de engenharia reversa, portanto, não deve haver diferenças entre o desenho de fabricação e este levantamento final. Os rotores da AMT foram submetidos a este levantamento e não apresentaram problemas dimensionais. Por solicitação da AMT foi conferido com micrometro tubular o diâmetro interno do rotor que irá determinar a interferência entre eixo e cubo na montagem do conjunto girante. Seguimos para a próxima etapa

INSPEÇÃO DIMENSIONAL FINAL

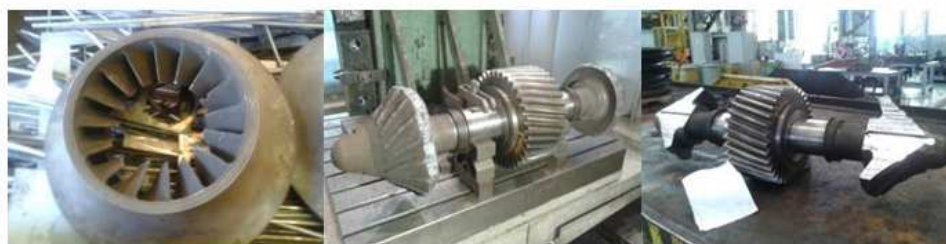
CORTES DOS ROTORES NACALDEIRARIA

USINAGEM DO CUBO NA MANDRILHADORA

Foto: Desmontagem dos rotores com trincas e desgaste de palhetas
Fonte: ArcelorMittal Tubarão

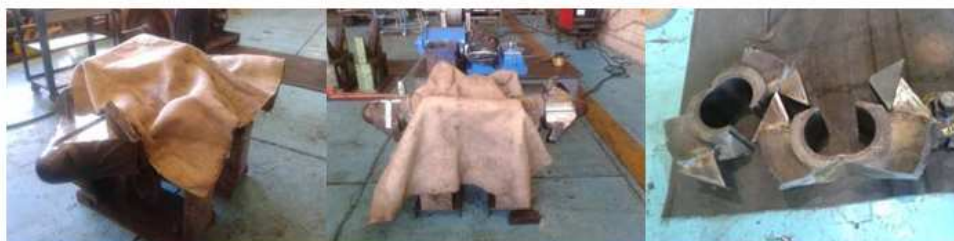
INSTALAÇÃO DE SUPORTES PARA APOIO DO MACACO HIDRÁULICO USADO NA ABERTURA DOS CUBOS SEM DANIFICAR O EIXO

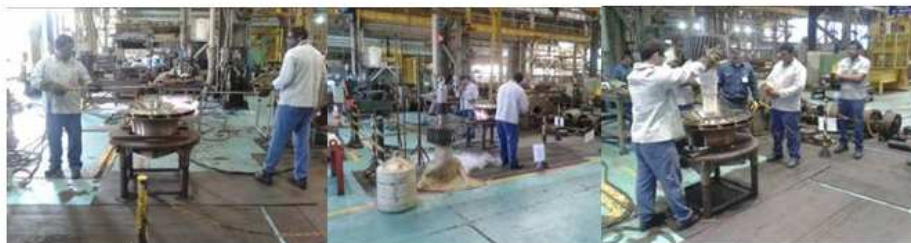
A sequência do trabalho foi o aquecimento controlado dos rotores novos (350°C), resfriamento do eixo com nitrogênio líquido e montagem dos rotores. Esta montagem precisou ser feita desta forma devido a alta interferência de montagem do conjunto eixo rotor de 0,33 mm

AQUECIMENTO DO CUBO A 350°C RESFRIAMENTO DO EIXO COM N2 LIQ. MONTAGEM DO PRIMEIRO CONJUNTO

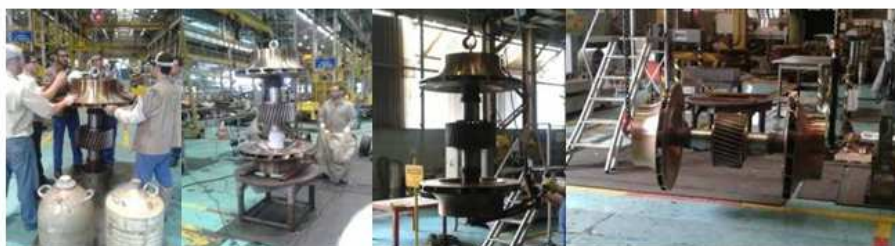
APÓS 24 HORAS DE RESFRIAMENTO GIRO DO EIXO E MONTAGEM DO SEGUNDO ROTOR

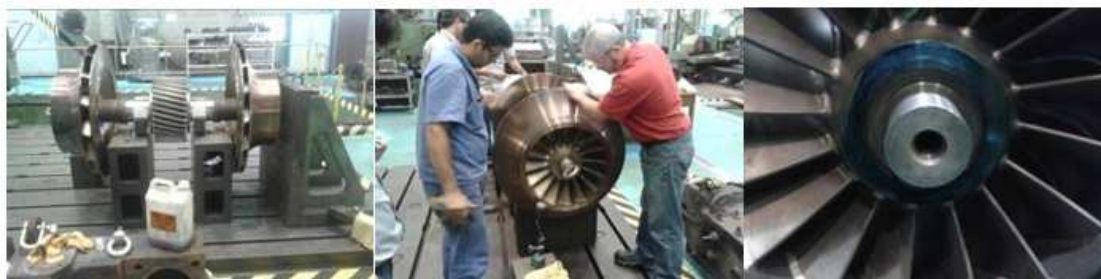
RUNOUT DO CONJUNTO MONTADO

CONTATO DA FACE DO ROTOR E PORCA

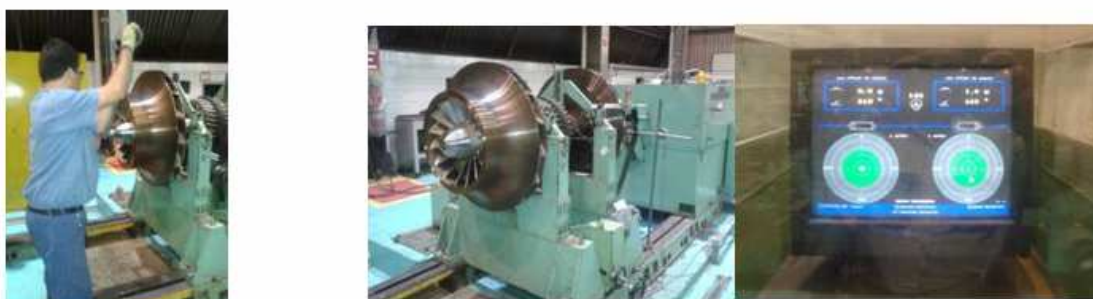
TORQUEAMENTO DA PORCA 160 KG.m BALANCEAMENTO DO CONJUNTO RESULTADO POR ROTOR, ZERO E 1.6 G. TOLERÂNCIA 2.5 G
