CONDUTO CIRCULAR ARCELORMITTAL MONLEVADE: UM REPARO PIONEIRO¹

BUSTLE PIPE AT ARCELORMITTAL MONLEVADE: A PIONEER REPAIR

A DSI Refractory Engineering Services (DSI) foi contratada em regime *turn key* para execução do reparo mecânico do módulo #22 e reparo refratário dos módulos #1, #2 e #22 no Conduto Circular do Alto Forno “A” da ArcelorMittal em João Monlevade/MG (AMM).

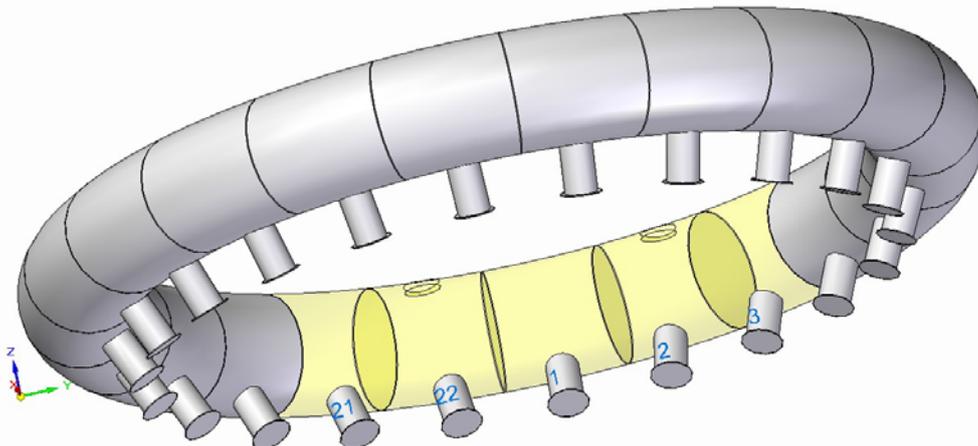
O Conduto Circular do Alto Forno “A” apresentou sobreaquecimento e posterior deformação na carcaça metálica dos Módulos #1, #2 e #22, possivelmente após queda ou desprendimento do revestimento refratário nesta região.

Figura 1. Estudo preliminar da área danificada.

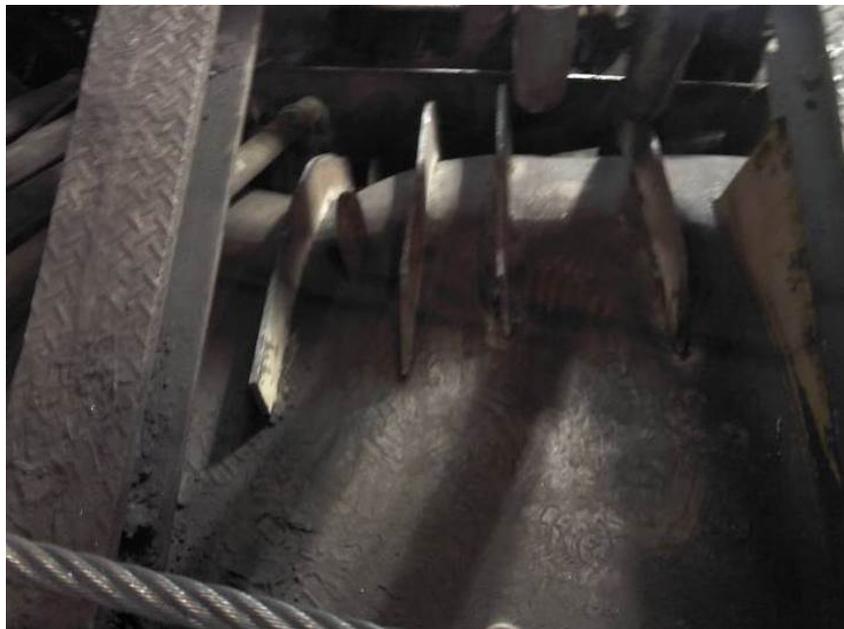
A metodologia de trabalho apresentada a AMM pode ser considerada como atividade pioneira em nível mundial. O conduto circular do Alto Forno “A” da AMM possui revestimento refratário monolítico, com isso, a solução adotada deveria assegurar perfeita adequação no conjunto metálico existente, considerando suas imperfeições causadas por sobreaquecimento e verificadas principalmente na parte

Figura 2. Deformação da tubulação no conduto circular sobre ventaneiras #1 e #22.

A DSI em conjunto com corpo técnico da AMM desenvolveu solução de reparo para o conduto circular, substituindo o concreto refratário existente por tijolos em três módulos (#1, #2 e #22) e também o reparo mecânico do módulo danificado.

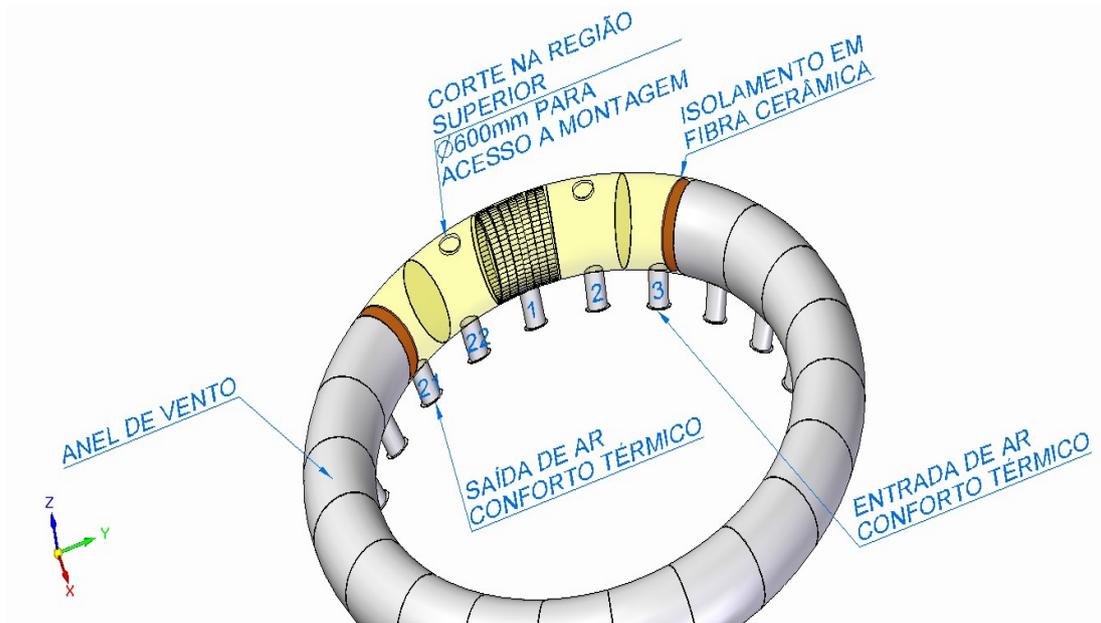
Figura 3. Detalhe do estudo de engenharia do reparo.

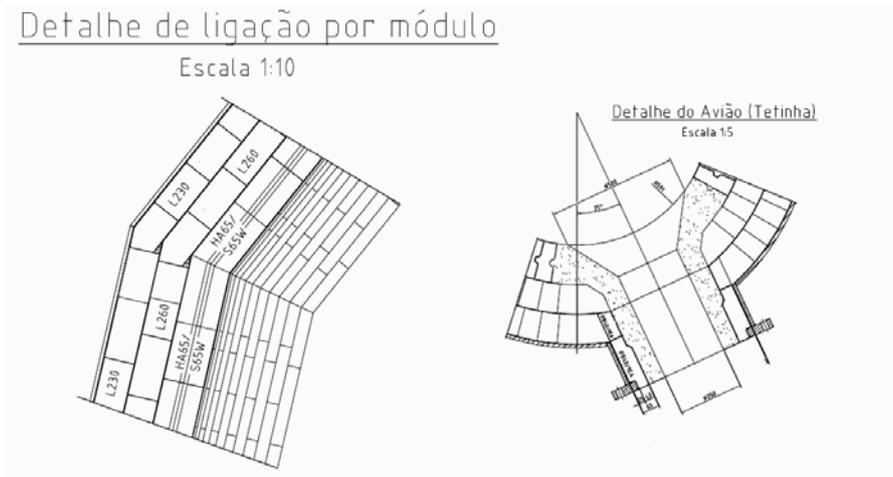
Figura 6. Detalhe da junção entre módulos.

A ligação entre módulos do novo revestimento em tijolos e, também, a ligação entre módulos remanescentes em concreto refratário e os novos módulos em tijolos passaram a ser objeto de avaliação pelo corpo técnico da DSI nesta fase. A correta

junção construtiva deveria cobrir fluxo de gás quente em direção à carcaça. O *design* escolhido confirmou sua efetividade posteriormente.

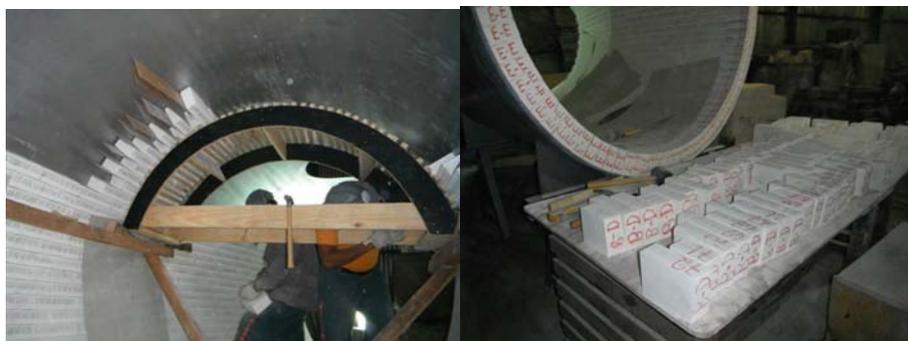
Figura 9. Detalhe da pré-montagem refratária com identificação de peças.

A identificação de peças por camada e família de materiais fora primordial no sucesso do projeto.

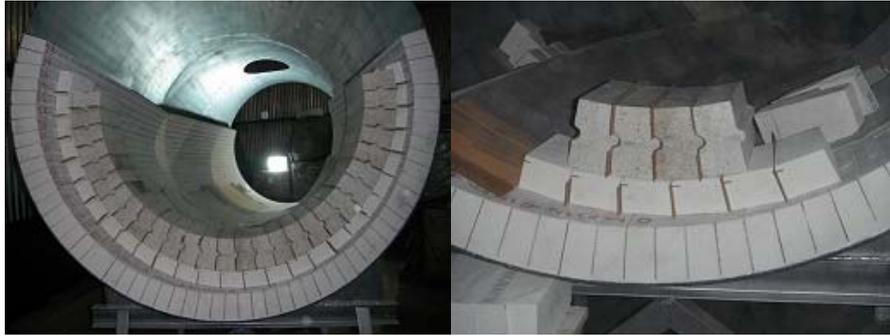
Figura 10. Detalhe da pré-montagem refratária com uso de papelão 3 mm.

Para simular a junta de argamassa garantindo o espaço entre tijolos, peças em papelão especial de espessura 3 mm foram disponibilizadas pela DSI. Por este motivo, o anel superior da montagem refratária representou o maior desafio, já que o revestimento refratário não possuía travamento.

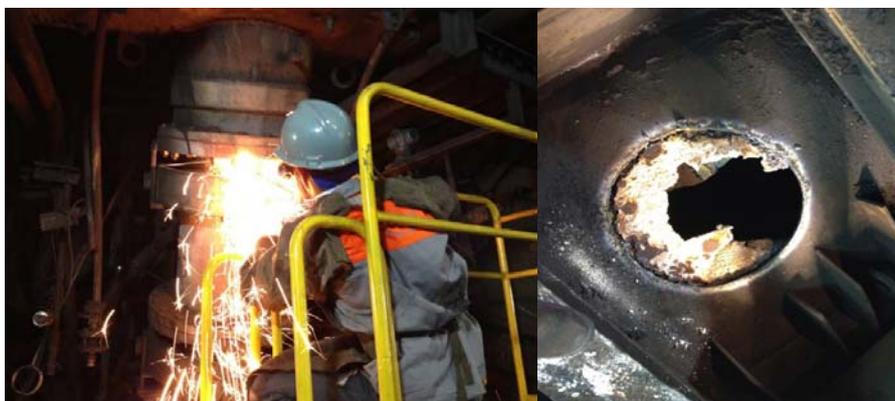
Figura 12. Desmontagem de *down leg* e corte da janela 600mm de acesso.

A equipe de mecânica assumiu uma responsabilidade impar no projeto, pois tinha o dever de abrir as frentes de serviço imediatamente à liberação da área de trabalho. A retirada de *down legs* e abertura da janela de 600 mm na parte superior do conduto eram mandatórias para o início de atividades de demolição e limpeza da área de reparo do conduto circular.

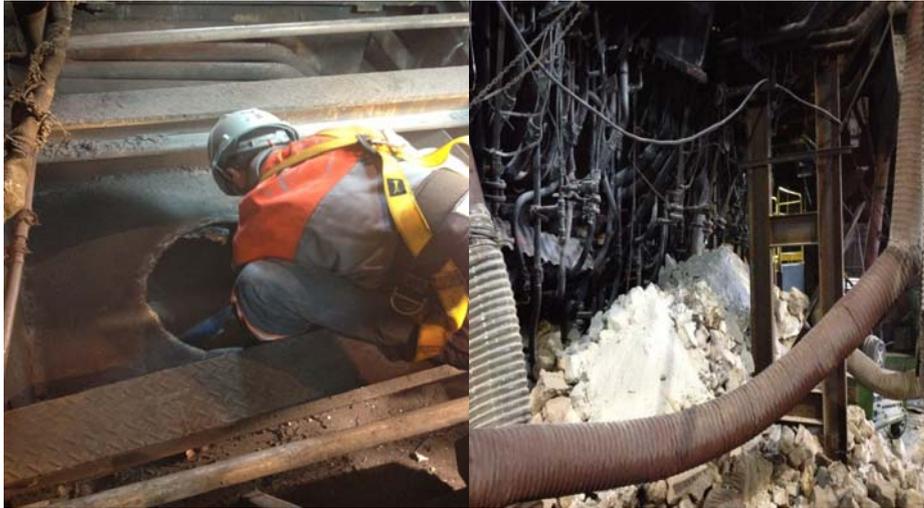
Figura 13. Demolição refratária no interior do conduto circular.

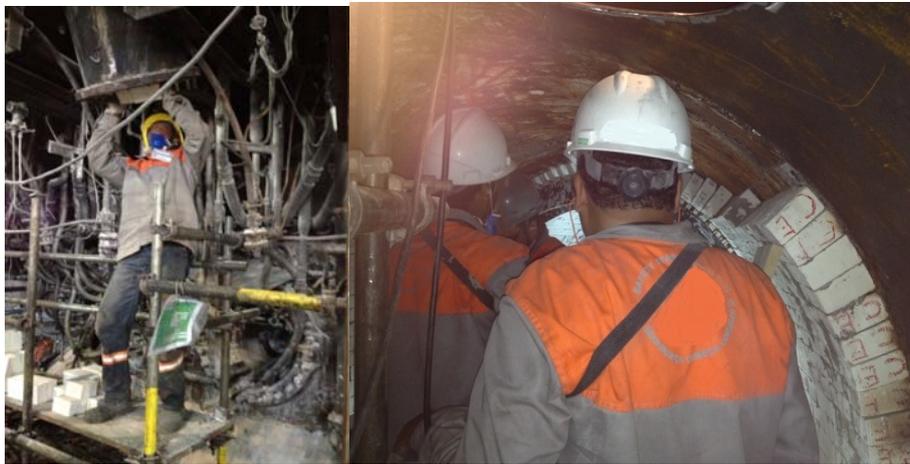
Figura 14. Detalhe do abastecimento de material e montagem refratária.

A partir dali, o maior desafio seria garantir o perfeito fluxo de abastecimento de material no interior do conduto circular no momento da parada. A estratégia adotada fora a utilização das tetinhas (avião), uma vez que a movimentação de carga na região inferior sinalizava mais segurança e agilidade diante de quaisquer correções necessárias nos tijolos a serem aplicados.
