CONTROLE DE PONTO QUENTE EM CONJUNTO DE SOPRO*

A TERNIUM Brasil, Rio de Janeiro, tem em sua operação dois Altos-Fornos idênticos. Ambos iniciaram operação em 2010, Alto-Forno 01 em 13/07/2010 e Alto-Forno 02 em 06/12/2010. Em Dezembro de 2016 e Janeiro de 2017 ocorreu alguns eventos de rompimento de conjunto de sopro por temperatura alta ocasionando paradas emergências nos Altos-Fornos, perdas de produção e instabilidade operacional. Diante deste problema, a antecipação de possíveis falhas no conjunto de sopro por temperatura alta foi fundamental para garantir operação estável dos altos-fornos. Analisar o processo, verificar procedimentos, pesquisar e aplicar novos materiais para adequar as condições operacionais é essencial para evitar o rompimento de conjunto de sopro por temperatura alta e elevar vida útil dos mesmos.

HOTSPOT MONITORING ON TUYERE STOCK

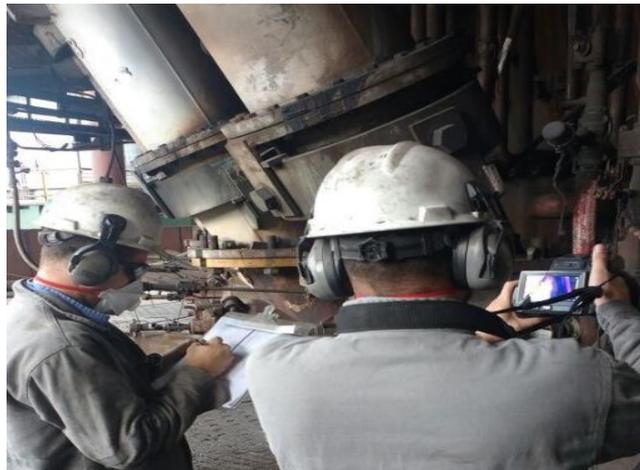
Figura 2 – Termografia realizada pelos operadores

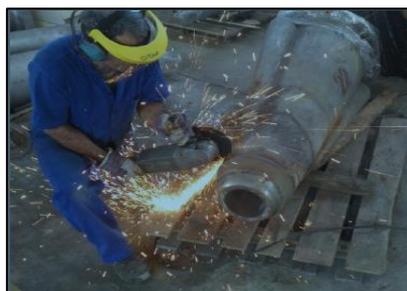
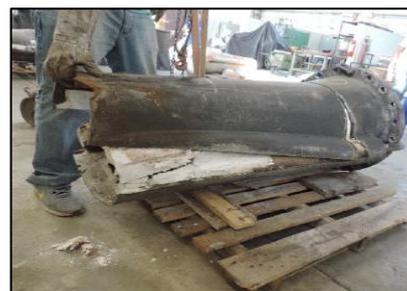
Figura 3- Corte da Carcaça Metálica

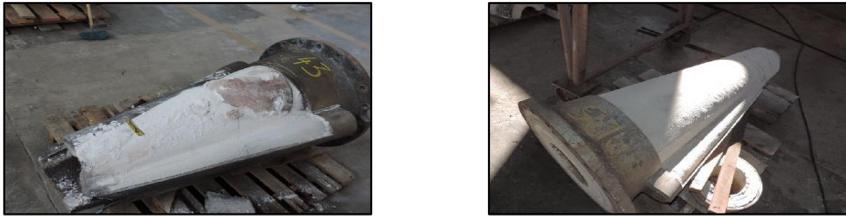
Figura 4 - Refratário exposto para análise

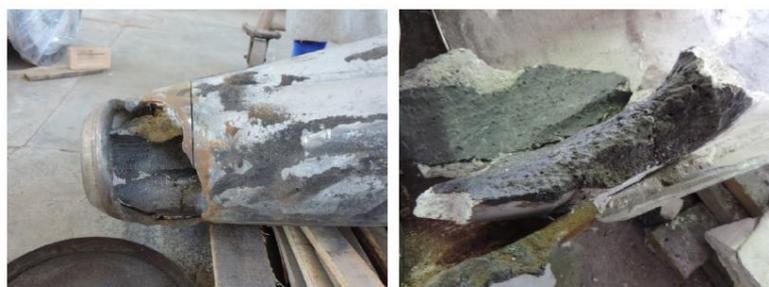
Analisando visualmente as amostras verificou-se a presença de escória na superfície interna do revestimento refratário conforme mostrado na Figura 06 e grande quantidade de finos de carvão na interface refratário/carcaça do algarviz, conforme figura 07.

Figura – 6 Presença de escória no revestimento refratário

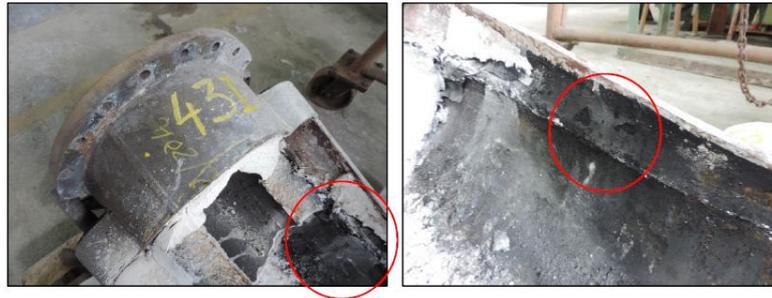
Figura – 7 Presença de Carvão entre carcaça e refratário

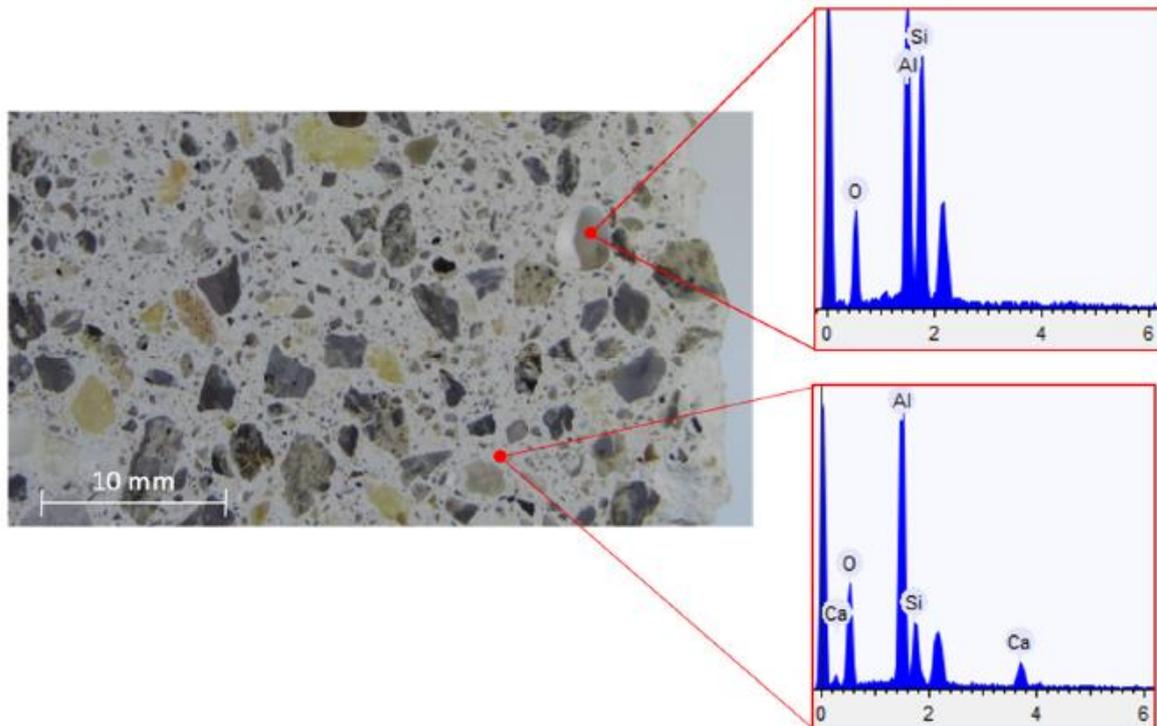
Figura 10 – Micrografia do interior do refratário que apresentou falha

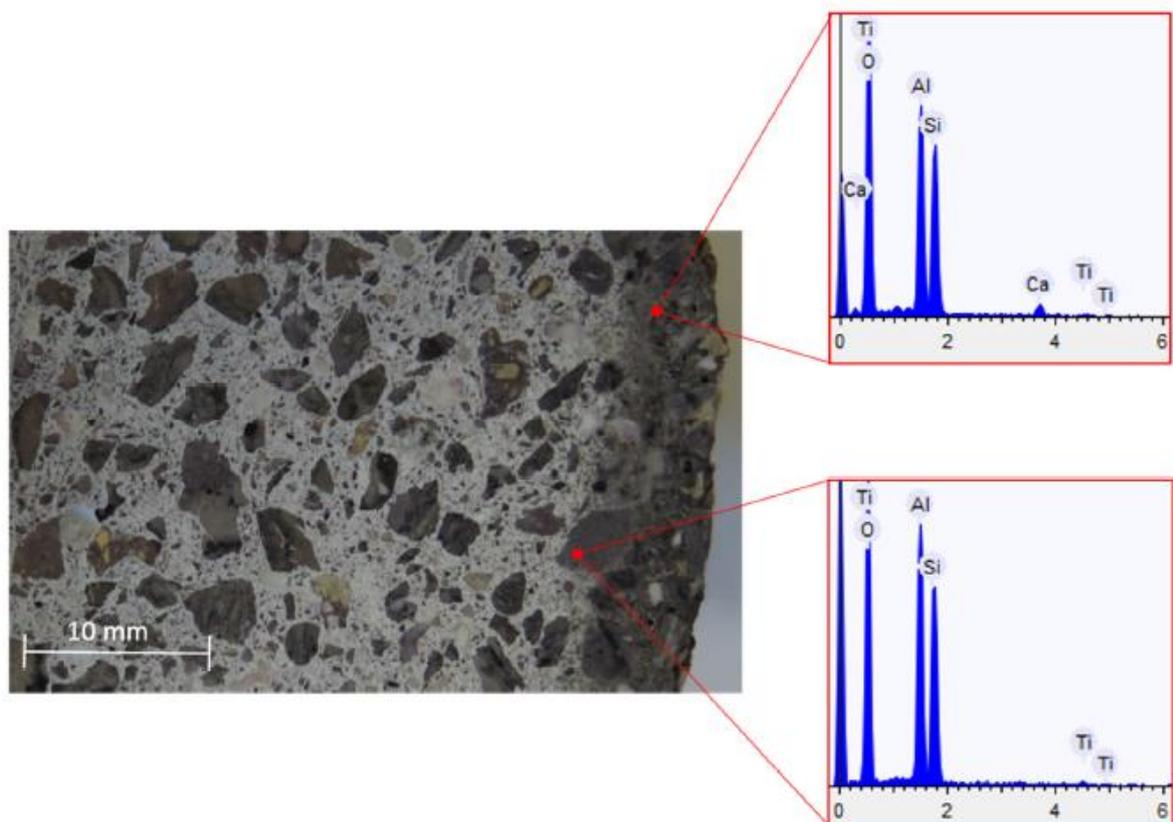
As micrografias das amostras analisadas confirmaram as análises de difratometria de raios X mostrando microestruturas muito parecidas, sem mudanças significativas entre elas. A Figura 9 mostra a micrografia da amostra nova, análises de Energia Dispersiva de raios X confirmaram a presença de agregados de mulita como fase dispersa e aluminato de cálcio na matriz do refratário. A imagem da Figura 10 mostra a micrografia do interior revestimento refratário do Algaraviz que apresentou rompimento, confirmando a presença de fase de sílico-aluminato de cálcio na matriz do refratário. A imagem da Figura 11 mostra a micrografia da face de trabalho do revestimento refratário do algaraviz evidenciando a camada atacada por escória.

Figura 11 – Micrografia da face de trabalho do refratário do algarviz

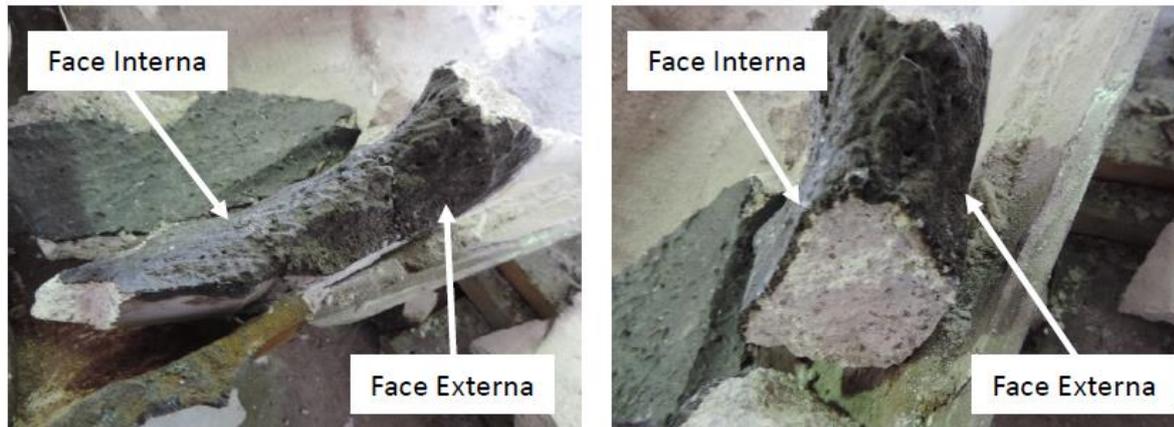
Em dois algaravizes enviados para análise o motivo da interrupção da campanha foi ataque por escória evidenciado pela análise visual e pelas análises laboratoriais. A Figura 12 mostra que o ataque de escória atingiu a carcaça infiltrando pela parte interna do revestimento do algaraviz.

Figura 12 – Infiltração de escória por trincas no refratário

As trincas pré-existente no revestimento refratário, ilustrado na Figura 12, podem ter facilitado a penetração da escória através do revestimento, no entanto este não foi o fator determinante para o “arrombamento” do algaraviz.

Intensificamos a inspeção termográfica por parte da operação, corrigimos falhas na montagem junto a contratada, mudamos o tipo de refratário aplicado e melhoramos o procedimento de aplicação do mesmo.
