CORROSÃO DE AÇOS INOXIDÁVEIS  
AUSTENÍTICOS NA INDÚSTRIA

RESUMO

São apresentados os diferentes tipos de corrosão ocorridos em equipamentos construídos com aços inoxidáveis austeníticos, discutindo-se as suas características e as possíveis medidas preventivas a fim de alertar os projetistas, montadores e usuários deste tipo de aço para possível deterioração prematura.

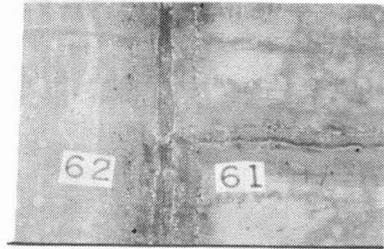
na Figura 4 refere-se à uma corrosão intergranular na região termicamente afetada pela solda de um tubo de aço inoxidável AISI 316 que transportava vinho numa destilaria de álcool. Em um dos casos analisados pelo IPT constatou-se a ocorrência da corrosão intergranular numa serpentina de trocador de calor fabricada com aço inoxidável AISI 304 que operava com água industrial, a 30°C no seu interior, e hexametileno diamina contendo traços de soda, a 75°C no seu exterior. A corrosão foi verificada no lado externo, detectada pelo vazamento de água. Segundo informações coletadas, o trocador de calor sofreu um tratamento térmico de alívio de tensões a 650°C, por várias horas após a soldagem de diferentes componentes, este tratamento foi o causador da sensitização do material (ver Figura 3).

Figura 3 - Estrutura característica de aço inoxidável austenítico sensitizado. Ataque: eletrolítico com ácido oxálico. Aumento: 100 x.

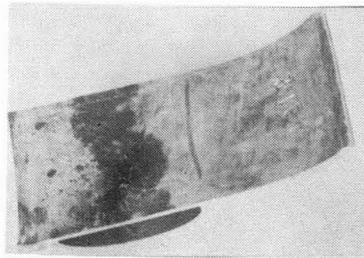
Um exame microscópico do material revelou um ataque intergranular intenso, conforme observa-se na Figura 5, devido à uma sensitização provocada por um tratamento de alívio de tensões. O caso ilustrado

Figura 5 - Micrografia da seção transversal do rotor da Figura 2. Corrosão intergranular acentuada. Sem ataque. Aumento: 30 x.

Para evitar a corrosão intergranular dos aços inoxidáveis austeníticos, obviamente, deve-se evitar a precipitação dos carbonetos e/ou nitretos de cromo nas regiões intergranulares. Caso isto ocorra, deve-se solubilizá-los através de tratamentos térmicos adequados.

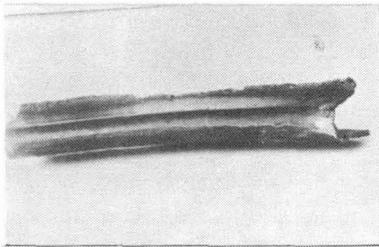
Os casos mais comuns de corrosão-sob-tensão de aços inoxidáveis austeníticos ocorrem em meios contendo cloretos e em temperaturas superiores a 60°C. Nestes casos, o trincamento é sempre transgranular e quase sempre múltiplo e ramificado (Figuras 7 e 8).

O caso ilustrado na Figura 7 refere-se a uma corrosão-sob-tensão ocorrida numa coluna de absorção de ácido nítrico contaminado com cerca de 12 ppm de cloreto. Já o caso mostrado na Figura 8 refere-se a um tubo de trocador de calor, no qual o trincamento por corrosão-sob-tensão ocorreu na região de mandrilamento.

Figura 8 - Trinca transgranular e ramificada, típica de corrosão-sob-tensão.

Para se evitar a ocorrência da corrosão-sob-tensão dos aços inoxidáveis austeníticos via de regra, deve-se minimizar as tensões mecânicas, tanto as aplicadas como as residuais, controlar o meio eliminando-se o agente agressivo ou utilizando-se inibidores de

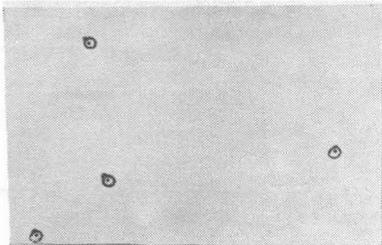
Outros meios em que a corrosão-sob-tensão dos aços inoxidáveis austeníticos ocorre com frequência são os meios alcalinos quentes. O caso ilustrado nas Figuras 9 e 10 refere-se ao trincamento por corrosão-sob-tensão provocado pelo arraste de álcalis numa junta de expansão de vapor que operava a 180°C. Deve-se notar que neste caso a trinca era intergranular apesar do material não estar sensitizado. Nesse tipo de meio as trincas transgranulares também ocorrem com frequência, e inclusive em materiais sensitizados.

Figura 10 - Micrografia das trincas da figura 9. Nota-se o caráter misto, predominando o intergranular. Ataque: nital. Aumento: 100 x.

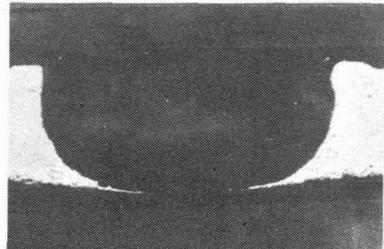
Figura 11 - Aspecto da chapa do aquecedor de marmitas compites.

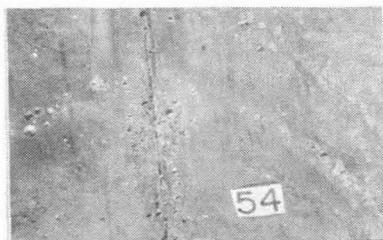
Figura 12 - Aspecto micrográfico dos pites da figura 11. Ataque: Água-régia. Aumento: 100 x.

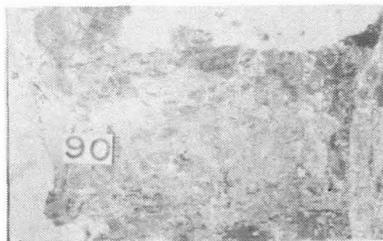
A presença de depósitos parcialmente aderidos também provoca a corrosão em fresta como podem ser observados nas Figuras 15 e 16. Neste caso ocorreu a perfuração do tubo de aço inoxidável AISI 316 que transportava vinho numa usina de álcool devido à sedimentação de materiais em suspensão.

Figura 15 - Tubulação apresentando perfuração. Nota-se a presença de produtos aderidos à superfície.

As medidas preventivas para a corrosão em frestas são óbvias. Deve-se evitar a formação de frestas, seja durante o projeto e montagem, seja durante a operação do equipamento, através de manutenções mais frequentes, como por exemplo, aperto de parafusos de flanges, limpeza ou uso de material anti-incrustante.

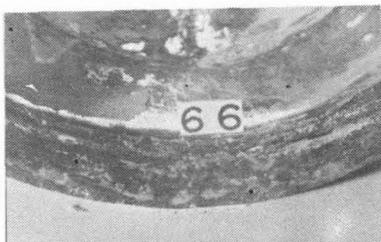
Figura 16 - Mesma amostra da Figura 15 após remoção da camada de produtos. Nota-se intensa corrosão nos locais onde havia produtos aderidos.

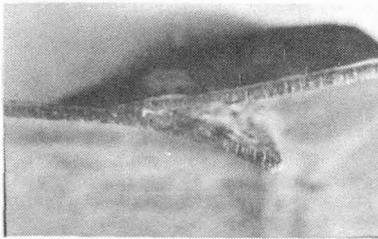
aço inoxidável do tipo AISI 310 e parte em AISI 316L. Os componentes de AISI 316L sofreram uma oxidação severa conforme mostrado na Figura 20. A temperatura de operação deste reator era de 650°C a 700°C e a vida útil dos componentes fabricados em AISI 316L era de cerca de 3 meses.

Figura 20 - Comparação entre as seções transversais das aletas sem e com desgaste. Nota-se a acentuada espessura da carepa na aleta desgastada.
