# DEGRADAÇÃO MICROESTRUTURAL DE TUBOS DE CALDEIRAS DEVIDO A PRESENÇA DA CAMADA INTERNA DE ÓXIDO<sup>1</sup>

## MICROSTRUCTURAL DEGRADATION OF BOILER TUBES DUE TO THE PRESENCE OF INTERNAL OXIDE LAYER

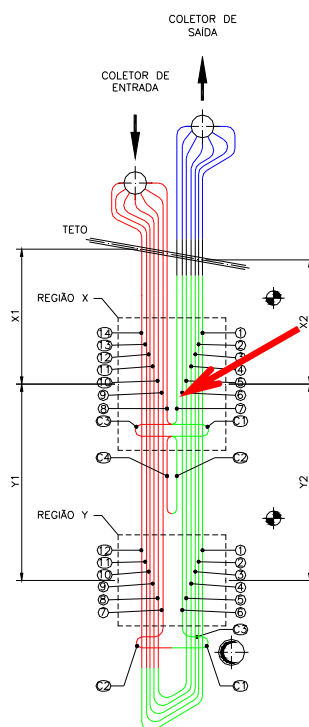
Os Tubos 2 e 3 foram retirados da serpentina do superaquecedor final de uma caldeira de uma unidade de geração de energia termelétrica no Brasil. A Figura 1 apresenta um desenho esquemático do componente analisado. Os tubos foram retirados da região denominada 7X, identificada na Figura 1 por uma seta. As condições nominais de pressão e temperatura de operação são 10,8 MPa (110 kgf/cm<sup>2</sup>) e 510°C, respectivamente. O diâmetro externo e a espessura nominal dos tubos são 31,8 mm e 5,6 mm, respectivamente.

**Figura 1.** Desenho esquemático do superaquecedor avaliado no presente trabalho.

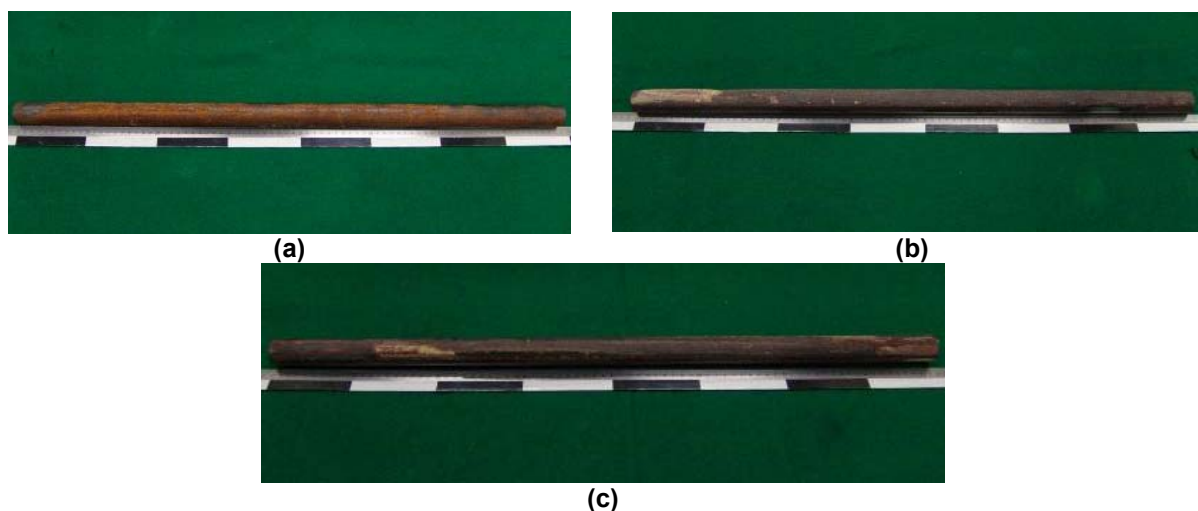
A Figura 2 apresenta os tubos recebidos para obtenção dos corpos-de-prova. Os tubos foram lixados para remoção da camada de óxido externa.

**Figura 2.** Tubos recebidos para obtenção de corpos-de-prova: (a) Tubo 1; (b) Tubo 2; (c) Tubo 3.

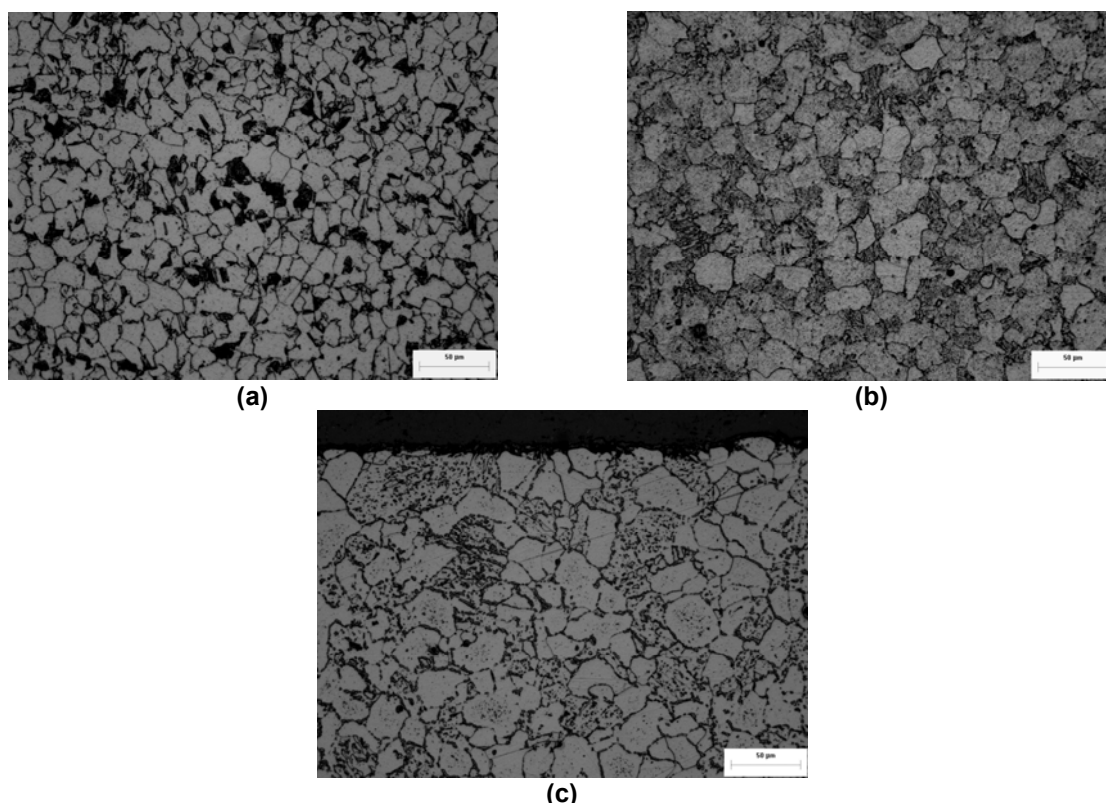
A Figura 6 apresenta as micrografias obtidas por microscopia ótica para cada um dos tubos analisados. Em todos os tubos foi identificada uma estrutura do tipo ferrita-perlita. A partir dos resultados apresentados, pode-se observar que o Tubo 1 está no estágio A, ou seja, sem sinais de degradação, de acordo com o critério de Toft e Marsden.<sup>(5)</sup> O Tubo 2 apresenta microestrutura no estágio C/D de acordo com o critério citado anteriormente. Como era esperado, devido à presença de uma camada muito espessa de Magnetita, o Tubo 3 apresentou-se mais degradado, no estágio D/E.

**Figura 6.** Micrografias obtidas por microscopia ótica: (a) Tubo 1, sem sinal de degradação; (b) Tubo 2, pouco sinal de degradação; (c) Tubo 3, maior degradação microestrutural.

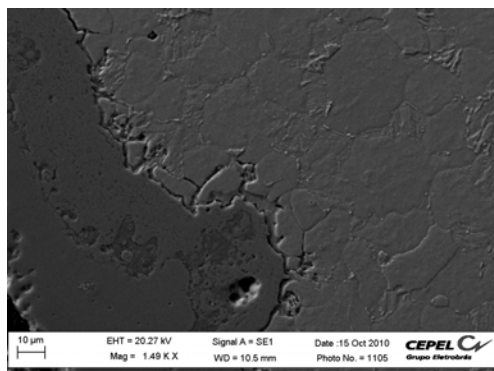
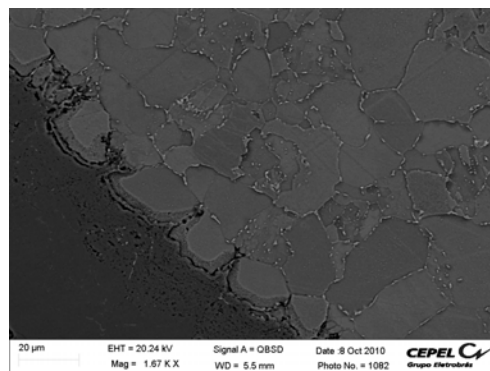
A análise da interface microestrutura/camada de óxido realizada nos Tubos 2 e 3 indicou que a camada se forma à custa das paredes dos tubos (Figura 7). É possível observar a formação de uma subcamada e a presença de vazios, mais nitidamente no Tubo 3, devido ao desprendimento dos grãos que estavam sofrendo o processo de oxidação.

**Figura 7.** Micrografias obtidas por microscopia eletrônica de varredura: (a) Tubo 2 apresentando uma subcamada; (b) Tubo 3 apresentando subcamada e vazios devido ao processo de oxidação.

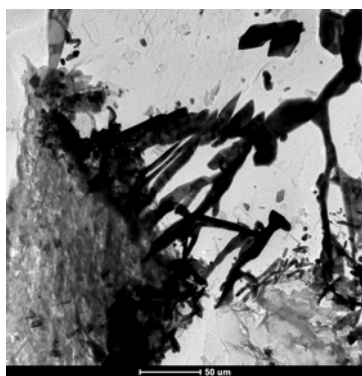
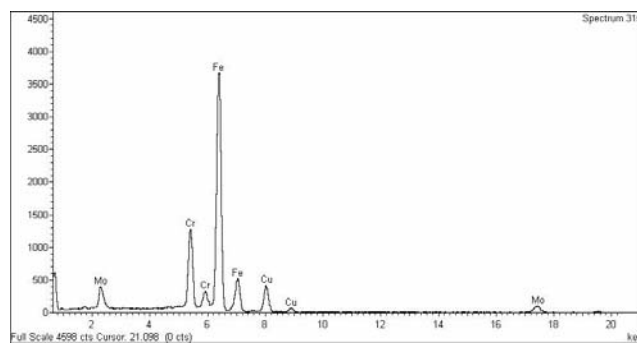
A Figura 8(a) apresenta a micrografia obtida por microscopia eletrônica de transmissão numa réplica de extração do Tubo 1. Como era esperado, foram encontradas diversas regiões compostas pelo precipitado  $M_3C$ , apontando a indicação de perlita na microestrutura inicial do tubo. A Figura 8(b) apresenta o espectro do precipitado  $M_3C$  encontrado na amostra. O espectro encontrado está de acordo com espectros apresentados em aços similares.<sup>(6)</sup>

**Figura 8.** Análise de microscopia eletrônica de transmissão em réplica de extração do Tubo 1: (a) Região rica em precipitados do tipo  $M_3C$ ; (b) Espectro de EDS do precipitado  $M_3C$ .

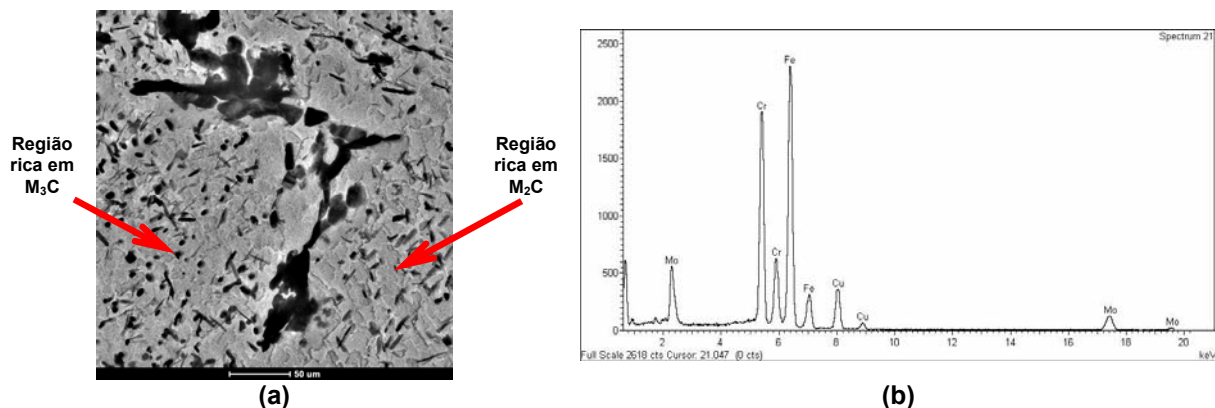
A Figura 9(a) apresenta a micrografia obtida por microscopia eletrônica de transmissão numa réplica de extração do Tubo 2. A literatura mostra que tubos de caldeira expostos a operação em longo prazo tendem a apresentar coalescimento de precipitados em contornos de grãos, conforme observado, assim como a perda da estrutura perlítica, característica observada no lado direito da micrografia.<sup>(4,8)</sup> No entanto, a presença de precipitados do tipo  $M_2C$  no grão ferrítico do material, lado direito da micrografia, pode indicar que o mesmo não encontra-se num estágio avançado de degradação microestrutural. A Figura 9(b) apresenta o espectro do precipitado  $M_{23}C_6$  encontrado em maior quantidade no contorno de grão da micrografia. O espectro encontrado está de acordo com espectros apresentados em aços similares.<sup>(6)</sup>

**Figura 9.** Análise de microscopia eletrônica de transmissão em réplica de extração do Tubo 2: (a) Região indicando coalescimento de precipitados nos contornos; (b) Espectro de EDS do precipitado  $M_{23}C_6$ .

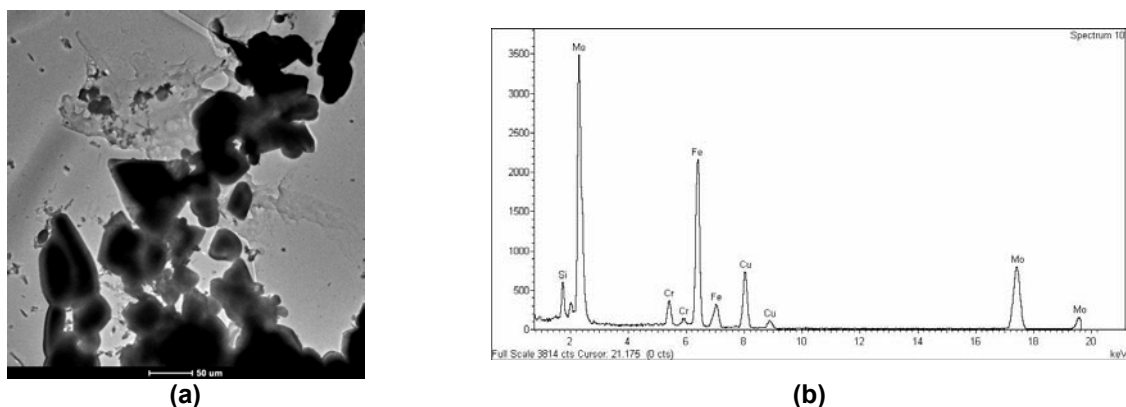
A Figura 10(a) apresenta a micrografia obtida por microscopia eletrônica de transmissão numa réplica de extração do Tubo 3. A literatura mostra que tubos de caldeira expostos tempos muito longos sob efeito da temperatura e da tensão mecânica tendem a apresentar coalescimento excessivo dos precipitados nos contornos de grão<sup>(4)</sup>. Para o caso específico do Tubo 3, foram identificados precipitados coalescidos do tipo  $M_6C$ , que de acordo com a literatura, são esperados para estágios avançados de degradação microestrutural.<sup>(4,8)</sup> A Figura 10(b) apresenta o espectro do precipitado  $M_6C$  encontrado em maior quantidade no contorno de grão da micrografia. O espectro encontrado está de acordo com espectros apresentados em aços similares.<sup>(6)</sup>

**Figura 10.** Análise de microscopia eletrônica de transmissão em réplica de extração do Tubo 3: (a) Contorno de grão rico em precipitados do tipo  $M_6C$ , indicando degradação microestrutural avançada; (b) Espectro de EDS do precipitado  $M_6C$ .

Ao contrário do observado no Tubo 2, não foram identificadas regiões ricas em precipitados do tipo  $M_3C$ , que constituem a região perlítica, nem mesmo precipitados do tipo  $M_2C$ , que conferem alguma resistência nos grãos ferríticos, nas amostras do Tubo 3.

Considerando-se que os Tubos 2 e 3 operaram o mesmo tempo sob as mesmas condições, pode-se afirmar que a presença de uma elevada camada interna de Magnetita, que atua como um isolante térmico durante a operação, pode ter sido responsável pelo aquecimento localizado do Tubo 3, acelerando a degradação microestrutural do mesmo.

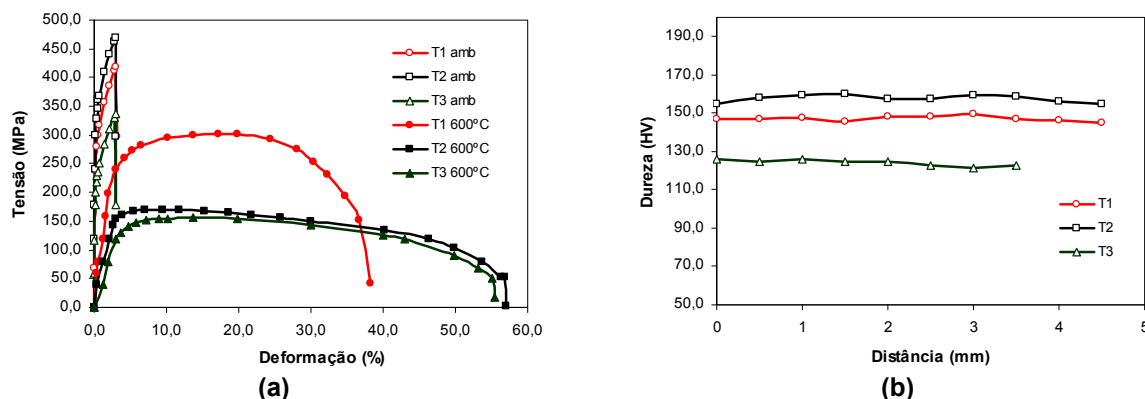
A Figura 11(a) apresenta as curvas Tensão *versus* Deformação obtidas nos ensaios de tração a temperatura ambiente e a 600°C. A Figura 11(b) apresenta os valores médios de dureza ao longo da parede de cada um dos tubos. A Tabela 2 apresenta os valores médios das propriedades de tração e dureza para as amostras analisadas.

**Figura 11.** Propriedades mecânicas dos tubos: (a) Resultados de tração a temperatura ambiente e a 600°C; (b) Valores de dureza Vickers ao longo da parede dos tubos.

O fato do Tubo 2 ter apresentado valores de tração a temperatura ambiente e dureza superiores aos do Tubo 1 pode estar associado ao fenômeno de endurecimento secundário. Isso se deve ao aumento na quantidade de precipitados, consequência da exposição do material a temperatura elevada por longo período de tempo. No entanto, a presença de precipitados coalescidos nos contornos de grão, contribuiu de maneira a reduzir a resistência do material quando o mesmo foi submetido a um ensaio em temperaturas elevadas e com uma taxa de deformação mais baixa.

Como era esperado, o Tubo 3 apresentou os valores mais baixos de limite de escoamento, limite de resistência a tração e dureza. Os resultados apresentados acima confirmam o efeito deletério da presença de uma camada de óxido muito espessa nas propriedades mecânicas de tubos de aços utilizados em caldeiras industriais.
