DESAFIOS DA ALA DE CORRIDA DE ALTOS-FORNOS: ANÁLISE DE FALHA DE CONCRETO REFRAATÁRIO PARA CANAL DE CORRIDA¹

CHALLENGES OF BLAST FURNACE CASTHOUSE: FAILURE ANALYSIS OF MAIN RUNNER REFRACTORY CASTABLE

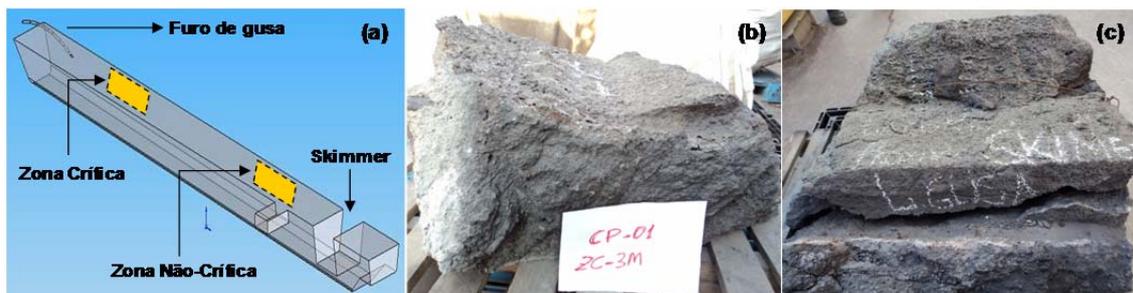
O estudo consistiu na determinação das características e propriedades de um concreto refratário ultra-baixo teor de cimento $\text{Al}_2\text{O}_3\text{-SiC-SiO}_2\text{-C}$ após uso. Amostras de 2 regiões do canal principal (Figura 1) foram selecionadas: Zona Crítica (ZC) e Zona Não-Crítica (ZNC). Inicialmente, realizou-se uma inspeção visual das amostras. Medidas de porosidade aparente (P.A.), densidade de massa aparente (d.m.a.), resistência à flexão a temperatura ambiente (RFTA) e resistência à compressão a temperatura ambiente (RCTA) foram realizadas em no mínimo três corpos de prova (160x40x40mm) obtidos a partir do corte de amostras na Face Quente (FQ) e Face Fria (FF) do revestimento de trabalho. Uma porção residual dos corpos de prova obtida após ensaios mecânicos foi utilizada para análise química (Fluorescência de Raios-X). A média de 2 resultados de análise química foi considerada para determinação de um valor percentual comparativo tendo como referência os resultados de uma amostra do mesmo concreto refratário preparado em laboratório (Referência) e submetido a tratamento térmico (1500°C/5h – atmosfera redutora). Além disso, amostras foram selecionadas para microscopia óptica e microscopia eletrônica de varredura (MEV), sendo utilizado o recurso de Espectrometria por Dispersão de Energia (EDS) para realização de microanálise em algumas regiões.

Figura 1. (a) Esquema de amostragem em 2 regiões do canal de corrida principal; amostras de concreto refratário da (b) Zona Crítica (ZC) e (c) Zona Não-Crítica (ZNC).

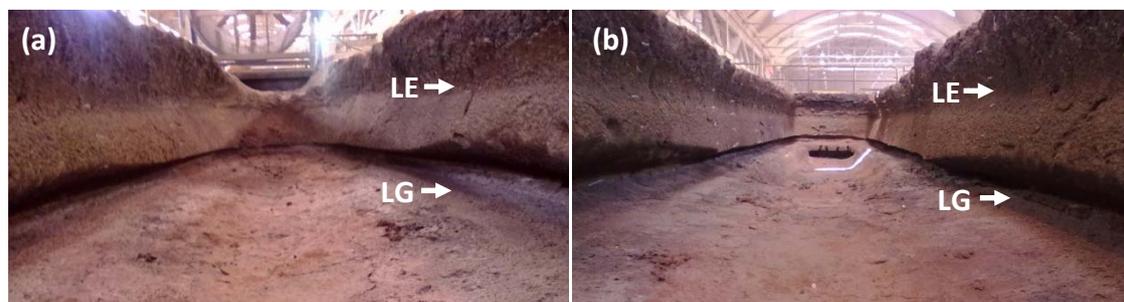
A Figura 2 mostra o revestimento de trabalho do canal de corrida em que se observou um intenso desgaste na linha de gusa (LG) comparativamente a linha de escória (LE). Apesar de visivelmente diferentes, a LE também apresentou uma elevada velocidade de desgaste.

Figura 2. Aspecto do revestimento de trabalho do canal de corrida principal: (a) lado do furo de gusa; (b) lado skimmer. (LE = linha de escória; LG = linha de gusa).

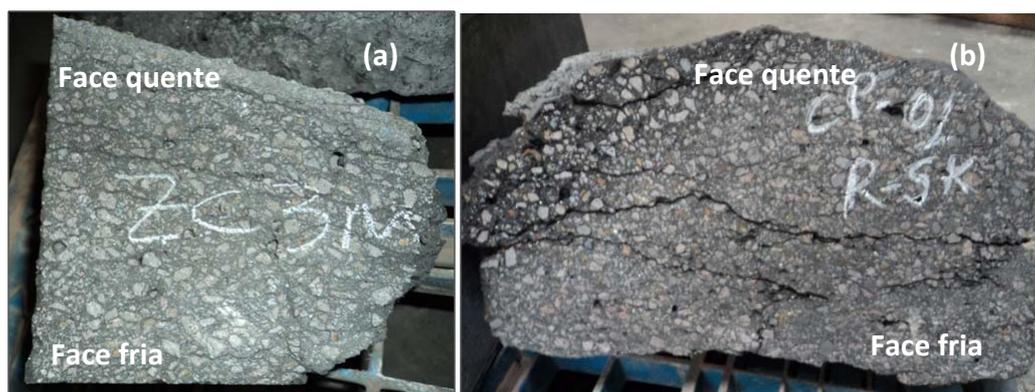
A Figura 3 mostra a superfície de corte das amostras ZC e ZNC retiradas da região da LG. Inicialmente, através de uma inspeção visual, não foram observadas evidências de oxidação das amostras ao longo de sua espessura, exceto pela camada oxidada formada na face quente do revestimento. Além disso, não foram identificadas regiões que caracterizassem segregação de agregados e partículas finas do concreto refratário em diferentes superfícies de corte das amostras. No entanto, foram identificadas trincas em algumas regiões da amostra ZNC sugerindo a ocorrência de alguma laminação no revestimento na região da linha de gusa mesmo sendo constatado durante inspeção que a amostra apresentava “sonoridade metálica”, o que indica que o concreto refratário experimentara sinterização durante operação.

Figura 3. Superfície de corte das amostras (a) ZC e (b) ZNC na região da linha de gusa.

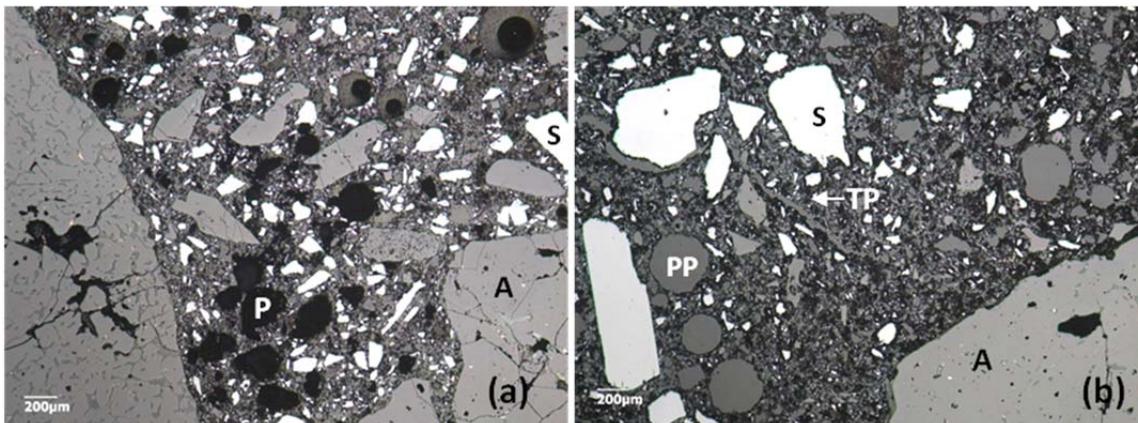
Figura 4. Microscopia óptica das amostras : (a) ZC e (b) ZNC. (A = Alumina; S = SiC; P = Poro; PP = poro preenchido com fase líquida; TP = trinca preenchida com fase líquida).

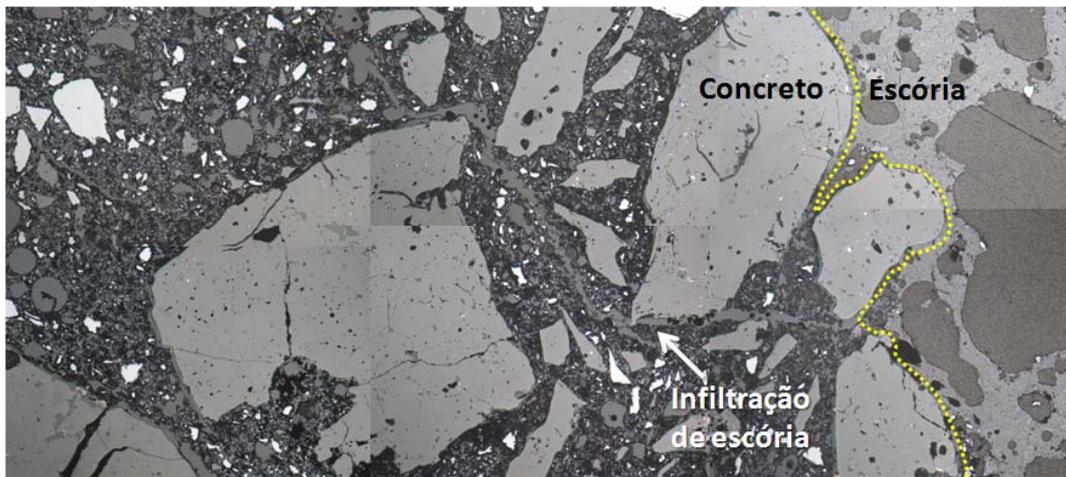
Figura 5. Conjunto editado de imagens mostrando a face quente do concreto refratário em contato com a escória.

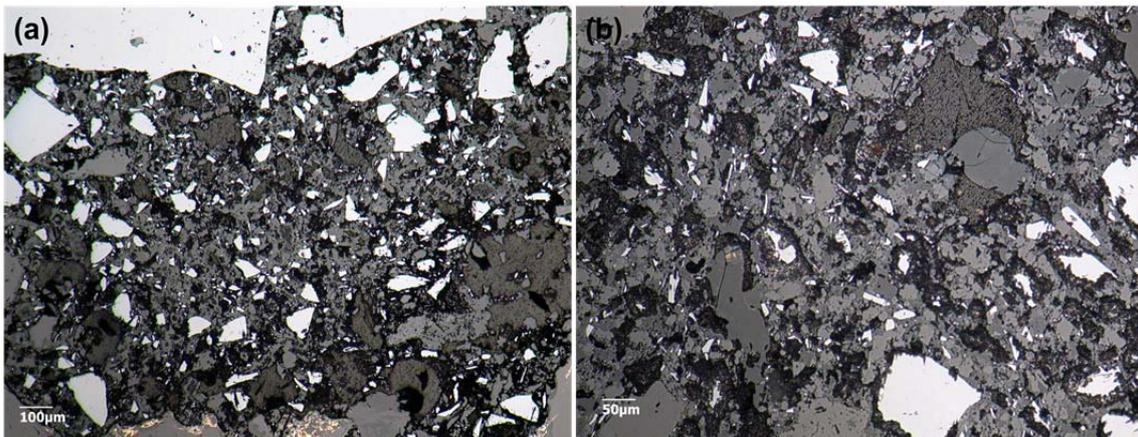
Figura 6. Microscopia óptica das amostras de concreto refratário próximo a face quente do revestimento de trabalho: (a) ZC e (b) ZNC.

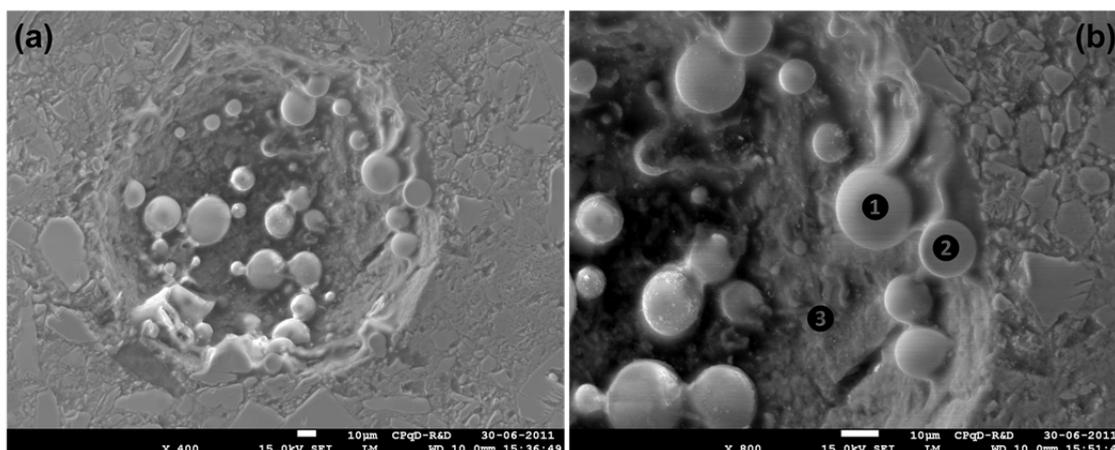
A Microscopia Eletrônica de Varredura (MEV) foi realizada com o objetivo de investigar detalhadamente as características microestruturais apontadas pela microscopia óptica. A Figura 7 mostra a estrutura de um poro parcialmente preenchido com fase líquida que se apresenta na forma de esferas aderidas à superfície interna do poro (Amostra ZC). Aparentemente, esta imagem ilustra os primeiros estágios de preenchimento dos poros com fase líquida. Os resultados da microanálise (Tabela 2) referentes aos pontos indicados na Figura 7b revelam a concentração de álcalis (K_2O e Na_2O) nas esferas (pontos 1 e 2) comparativamente a superfície interna do poro (ponto 3). A Figura 8, por sua vez, ilustra uma região da amostra ZNC em que se observam poros arredondados e uma micro-trinca totalmente preenchidos com fase líquida. Mais uma vez, os resultados de microanálise (Tabela 2) revelaram a presença de quantidade significativa de K_2O e Na_2O . Finalmente, realizou-se a microanálise de uma região da amostra ZC semelhante à Figura 6, a qual é apresentada na Figura 9. Os resultados obtidos indicam a presença de potássio (K) difundido na matriz do concreto refratário.

Figura 7. Micrografias da amostra ZC: (a) poro parcialmente preenchido com fase líquida (esferas aderidas à superfície); (b) imagem ampliada da mesma região para microanálise.

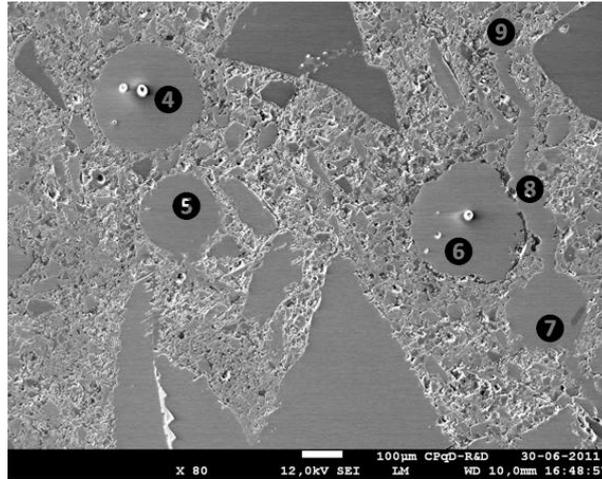
Figura 8. Micrografia da amostra ZNC: poros arredondados e micro-trinca preenchidos com fase líquida na matriz do concreto refratário.

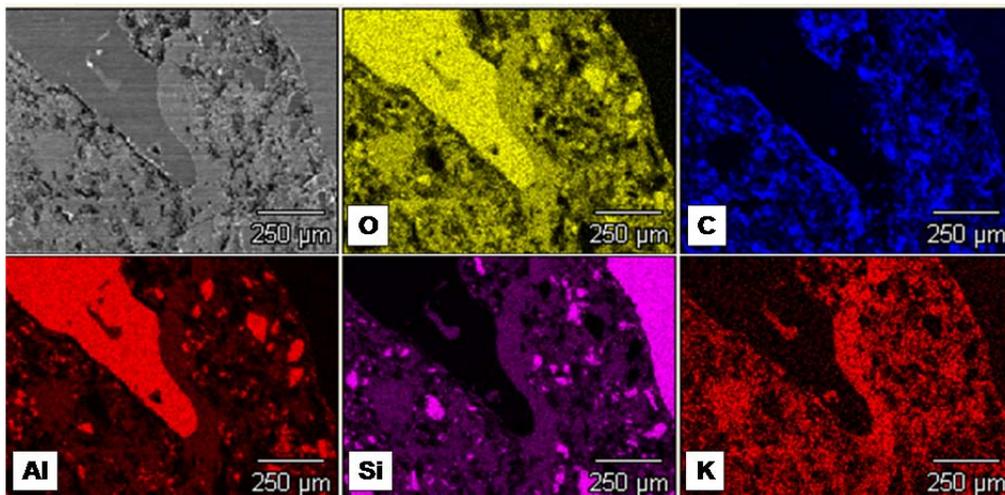
Figura 9. Microanálise da matriz do concreto refratário (amostra ZC).

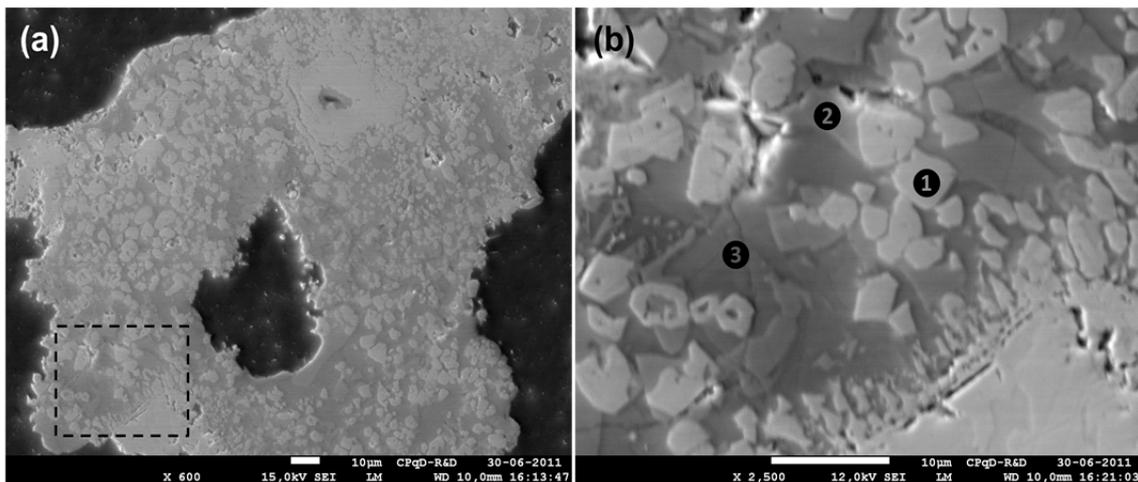
Em função dos resultados obtidos ao longo do estudo post-mortem, procurou-se avaliar mais detalhadamente as características do material aderido a face quente da amostra ZC na região da linha de gusa próximo ao ponto de maior desgaste no canal de corrida. A Figura 10 mostra a microestrutura deste material na qual é possível identificar 3 fases distintas. Os resultados de microanálise (Tabela 3) revelaram que a fase majoritária (ponto 1, Figura 10b) é composta principalmente por FeO e C. Já uma das fases secundárias (ponto 2) é constituída por uma combinação de FeO, SiO₂ e C, sugerindo ser Faialita (FeO·SiO₂), composto de baixo ponto de fusão (1205°C) associado ao mecanismo de corrosão que acontece na linha de gusa dos canais de corrida.⁽³⁻⁷⁾ Nesta fase, verificou-se a presença de K₂O. Finalmente, a fase em menor proporção (ponto 3) é composta por uma mistura de FeO, SiO₂, CaO e Al₂O₃, o que sugere ser a escória na qual também foi encontrado K₂O. Estas evidências indicam que amostra analisada trata-se do material da interface entre escória e gusa, o qual é composto por uma mistura de diferentes óxidos e carbono. A presença de quantidade significativa de K₂O na escória de Alto-Forno (Tabela 4), bem como, nesta região da linha de gusa, sugere que o filme de escória formado na interface escória-gusa-refratário^(6,7) tenha experimentado uma redução de viscosidade, o que, além de facilitar sua infiltração no refratário, promove um aumento na taxa de transferência de massa intensificando a velocidade de desgaste do revestimento refratário.

Figura 10. Micrografias da escória-metal aderida à superfície da amostra ZC na região da linha de gusa: (a) visão geral; (b) imagem ampliada que permite identificar 3 fases distintas.
