# EFEITO DA ALTERAÇÃO MICRO-ESTRUTURAL DO FERRO FUNDIDO NOS MECANISMOS DE DESGASTE DOS CONJUNTOS DE EMBREAGENS QUE FORAM SUBMETIDOS AO USO EM CAMPO<sup>1</sup>

## EFFECT OF CHANGE IN THE MICROSTRUCTURE OF GRAY CAST IRON ON THE WEAR MECHANISM OF CLUTCHES THAT WERE SUBMITTED TO USE ON THE FIELD

<sup>2</sup> ZF do Brasil – Divisão Sachs, graciliano.fernandes@zf.com

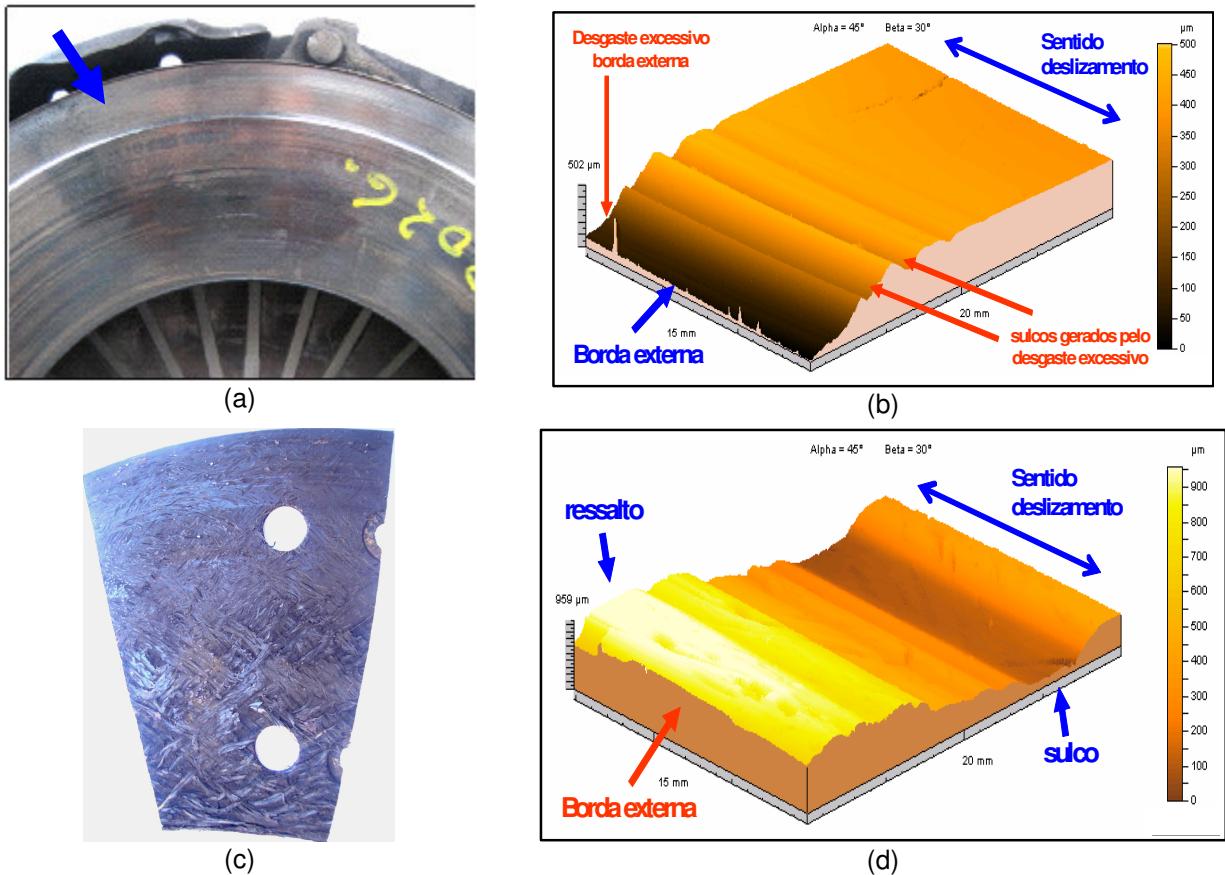
Como os três conjuntos que falharam em campo apresentam características muito semelhantes, na Figura 2 será apresentado, apenas, o conjunto 1 (placa de pressão e revestimento tipo A) que apresentou desgaste excessivo na borda externa da placa de pressão. Fazendo-se uma análise visual na placa de pressão (Figura 2-a), sinais de super aquecimento, como existência de trincas térmicas, coloração azulada, marcas de queima como “hot spot” e em determinados locais escoamentos de material, são perceptíveis. Na borda externa (seta azul), o desgaste excessivo é nitidamente visível. Através da topografia de superfície, obtida via interferometria a laser (Figura 2-b), este efeito torna-se ainda mais claro. Riscos e sulcos profundos provavelmente gerados pela ação de partículas abrasiva também podem ser observados através da topografia.

Avaliando o revestimento A (Figura 2-c) observa-se que na borda interna há sinais de queima. Nota-se que ocorreu a degradação térmica da matriz, pois houve

arrancamento e deformação dos fios de vidro e cobre, tornando-os expostos. Na borda externa observa-se a formação de um ressalto (Figura 2-d) que pode ter sido gerado devido a elevada carga térmica que a placa pressão foi submetida. Com a carga térmica, após o resfriamento e em função das tensões que são geradas na placa, há uma inversão térmica da placa de pressão. Pressupõe-se que, em função disto, em determinados instantes o contato entre a placa de pressão e o revestimento torna-se mais acentuados na borda externa. Observa-se também na borda externa do revestimento uma grande concentração de micro-partículas metálicas incrustadas (setas vermelhas na Figura 2-c).

**Figura 2:** Conjunto 1; (a)- placa de pressão com desgaste excessivo na borda externa da placa de pressão. Seta azul indica desgaste excessivo na borda externa da placa de pressão; (b)- topografia de superfície da placa de pressão; (c)- revestimento tipo A; (d)- topografia de superfície do revestimento.

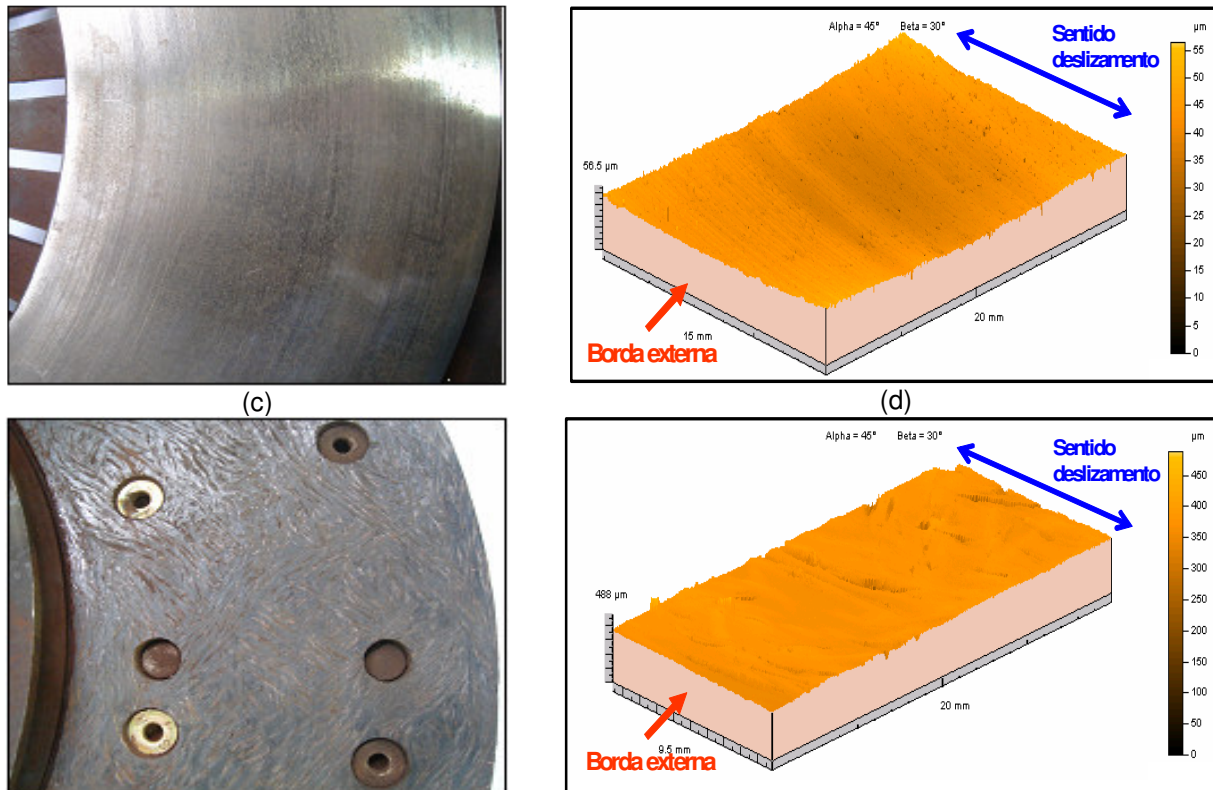
A Figura 3 apresenta o conjunto 4 (placa de pressão e revestimento tipo B) que foi submetido ao uso normal. Analisando a placa de pressão (Figura 3-a), não se observam características físicas que apontam para o uso abusivo. O que se vê é que em toda a superfície de deslizamento os aspectos topográficos são muito similares. Não há presença de trincas térmicas, coloração azulada, marcas de queima, escoamento de material e desgaste excessivo na borda externa da placa de pressão. Para o revestimento B (Figura 3-c) também constata que toda a superfície apresenta aspecto topográfico bastante semelhante, não havendo sinais de queima do revestimento na borda interna, com degradação térmica da matriz fenólica,

arrancamento e deformação dos fios de fibra e cobre. Através da topografia de superfície (Figura 3-d) observa-se que não houve inversão térmica do conjunto, pois não há formação de ressalto.

**Figura 3:** Conjunto 4 submetido ao uso normal. (a)- placa de pressão; (b)- topografia de superfície da borda externa da placa de pressão; (c)- revestimento tipo B; (d)- topografia de superfície do revestimento.

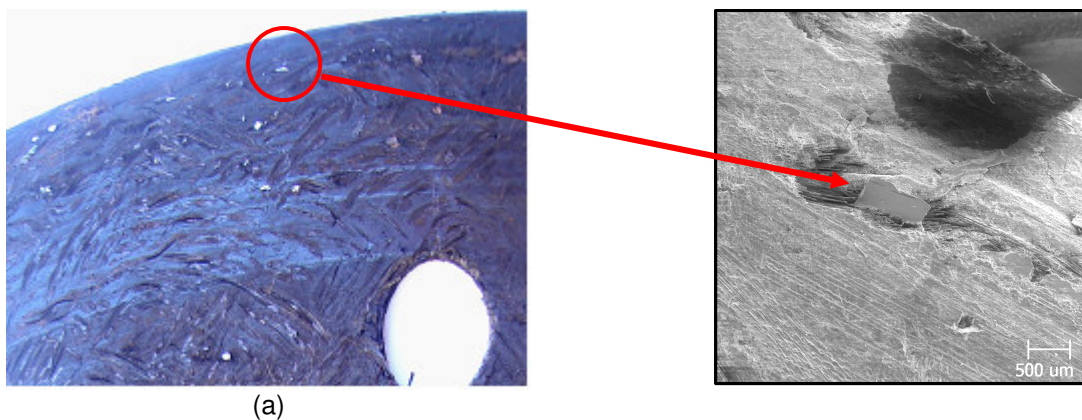
A Figura 4-a apresenta uma micro-partícula incrustada na borda externa do revestimento A, e a Figura 4-b mostra esta micro-partícula sendo observada via microscopia eletrônica de varredura.

**Figura 4:** (a)- micro-partícula incrustada na borda externa do revestimento A do conjunto 1; b - micro-partícula observada via MEV.

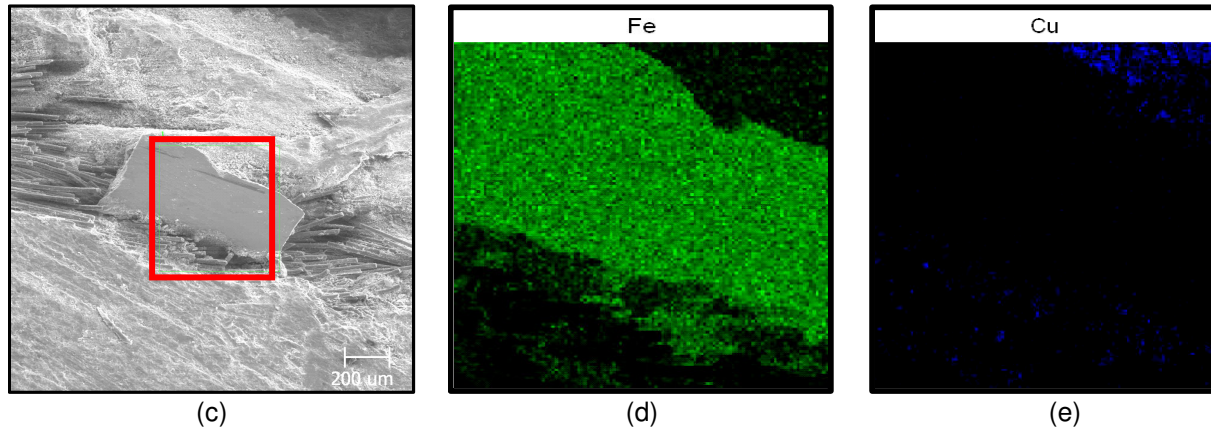
A Figura 5-a mostra uma área na micro-partícula no qual foi realizado um mapeamento via EDX para identificar os elementos químicos presentes. A Figura 5-b mostra que há presença de ferro somente na micro-partícula. Como não foi detectada presença de cobre na micro-partícula, conforme mapeamento mostrado na figura 5-c, conclui-se que a micro-partícula não é um fio de cobre, e sim material que despreendeu da placa de pressão e incrustou no revestimento, pois a composição do revestimento não contém ferro, e que o ferro é um dos principais elementos que constitui a micro-estrutura da placa de pressão. Estes resultados são semelhantes aos obtidos por Nukumizu<sup>(5)</sup> em seu trabalho.

**Figura 5:** (a)- área na micro-partícula onde foi realizado mapeamento via EDX; (b)- mapeamento do ferro; (c)- mapeamento do elemento cobre.

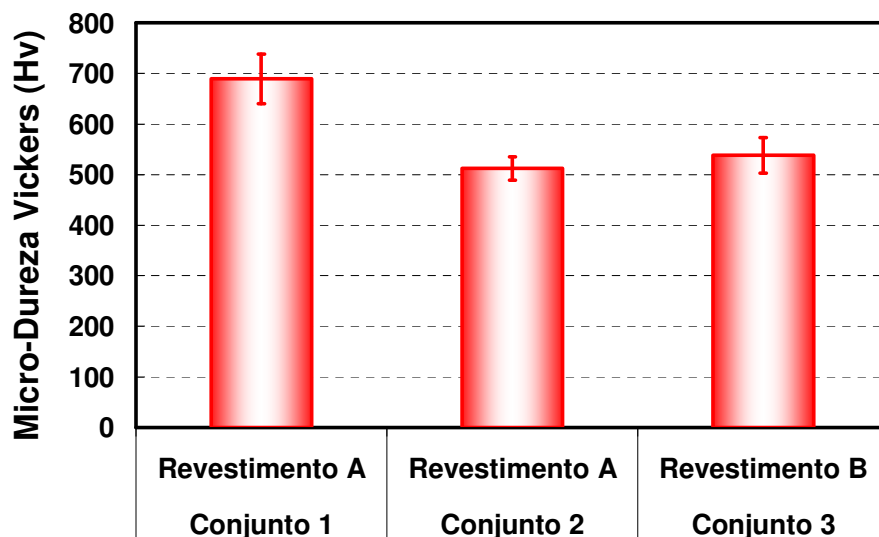
A Figura 5 apresenta os resultados das medições de micro-dureza Vickers realizadas nas micro-partículas de ferro, que estavam incrustadas nos revestimentos dos três conjuntos que falharam no campo. Foram encontrados valores de micro-dureza médios de 689 Hv para o conjunto 1, 512 Hv para o conjunto 2 e 538 Hv para o conjunto 3.

**Figura 5:** Micro-dureza Vickers das micro-partículas de ferro incrustadas nos revestimentos.

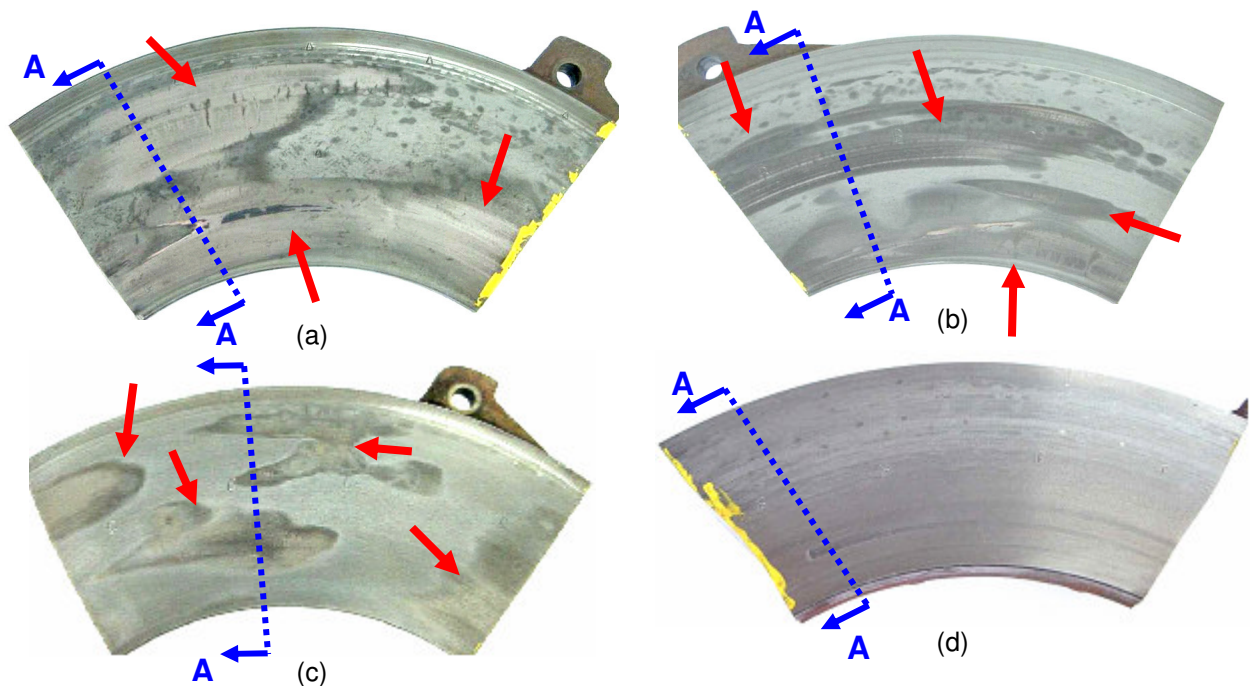
A Figura 6 apresenta placas de pressão após ataque com reativo de nital 2% nas superfícies de deslizamento. Observa-se que as três placas de pressão com desgaste excessivo apresentam ao longo da superfície de deslizamento, regiões com diferentes tonalidades, conforme indica as setas vermelhas, dizendo que houve alteração na micro-estrutura nessas regiões distintas. Para a placa de pressão trabalhada na condição normal (Figura 6-d), não foi observada regiões distintas, o que indica que não houve alteração na sua micro-estrutura. O corte AA na Figura 6 indica onde foram realizadas as análises na seção transversal para identificar a micro-estrutura presente nas regiões transformadas. A Figura 7 apresenta os resultados. Como os resultados obtidos para os conjuntos que tiveram alteração da micro-estrutura são semelhantes, desta forma será apresentados os resultados obtidos para o conjunto 2.

**Figura 6:** Superfície de trabalho das placas de pressão após ataque com reativo de nital 2%. Setas vermelhas indicam diferentes regiões onde ocorreu alteração da micro-estrutural; (a)- conjunto 1; (b)- conjunto 2; (c)- conjunto 3; (d)- conjunto 4, submetido condição normal.

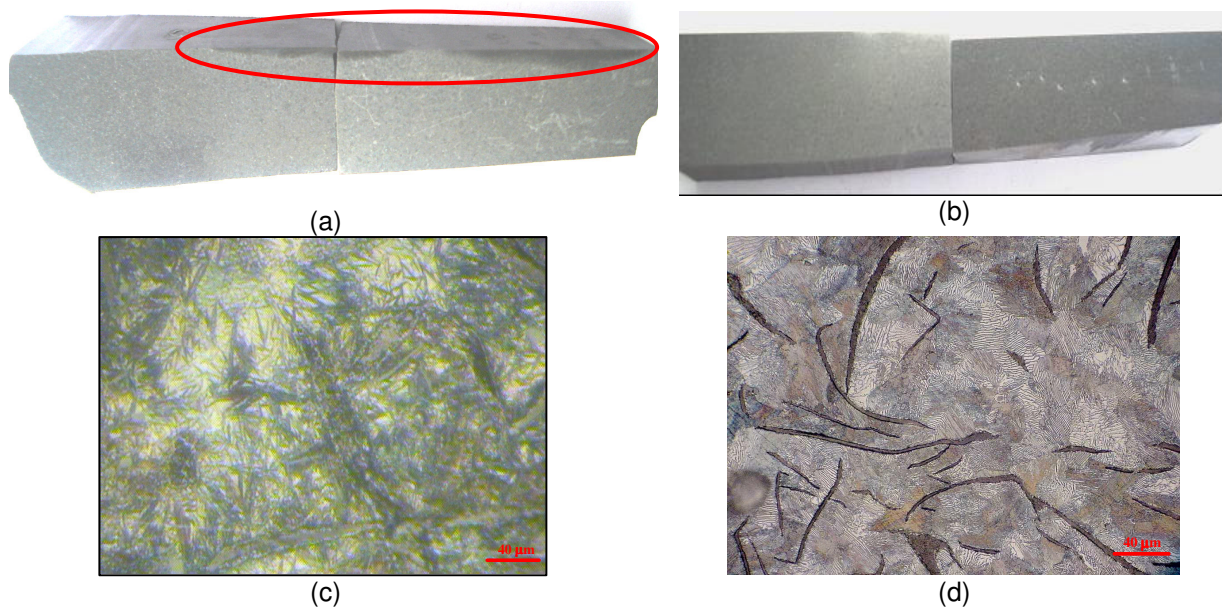
Através da seção transversal AA (Figura 7-a) observa-se que da borda interna para o centro da placa de pressão e bem próximo à superfície de deslizamento há regiões mais escuras (circulo vermelho), que são as regiões onde ocorreram as alterações micro-estruturais. Acredita-se que a alteração da micro-estrutura ocorreu apenas próxima à superfície de deslizamento porque esta região sofre maior aquecimento. Este superaquecimento é provocado pelo calor de atrito gerado quando a placa de pressão esta em contato por deslizamento com o revestimento. Por estar mais próximo do meio externo, isso proporciona uma maior dissipação de calor, acelerando o resfriamento. Nas regiões que sofreram alteração da micro-estrutura é observada a presença da martensita. A Figura mostra 7-c mostra a martensita, onde pode se ver uma micro-estrutura na forma de agulhas o que é uma característica típica deste constituinte.

**Figura 7:** (a)- seção transversal da placa de pressão que falhou em campo mostrando regiões próximo a superfície de deslizamento onde ocorreram alteração da micro-estrutura; (b)- seção transversal da placa de pressão submetida ao uso normal não apresentando alteração da micro-estrutura; (c)- presença da martensita na região transformada; (d)- perlita.

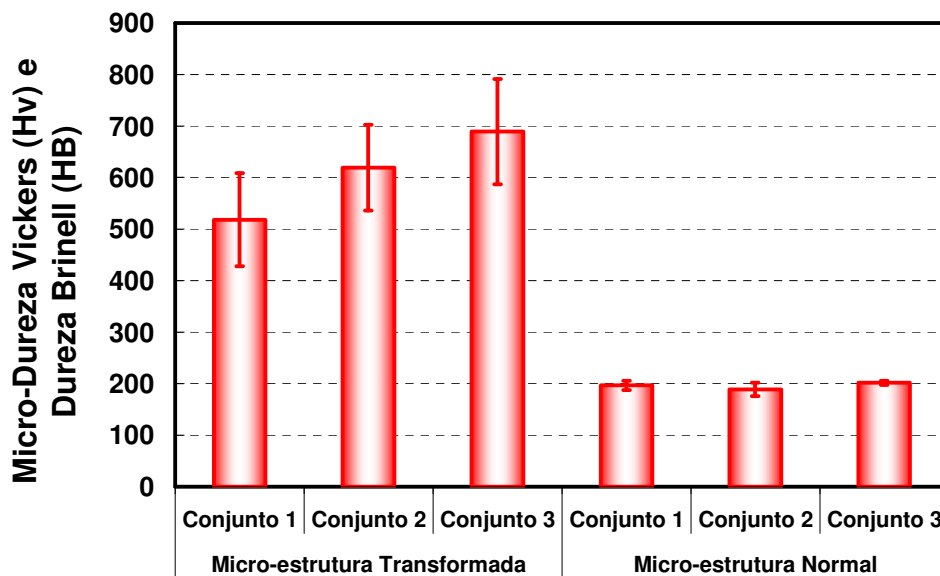
A Figura 8 apresenta os valores de dureza médios das diferentes micro-estruturas presentes nas placas de pressão dos conjuntos 1, 2 e 3. Observa-se que os valores médios de micro-dureza Vickers medidas nas regiões onde houve alteração micro-estrutural são da ordem de 450 Hv a 600 Hv, enquanto que os valores médios de dureza Brinell medidos na micro-estrutura básica (perlítica) do ferro fundido cinzento são de 200 HB. Nota-se que o valor da micro-dureza da micro-estrutura alterada é na ordem de 2 a 3 vezes superior a micro-estrutural padrão da placa de pressão.

**Figura 8:** Médias das durezas Vickers e Brinell medidas nas regiões onde houve alteração de micro-estrutura e na micro-estrutura perlítica.

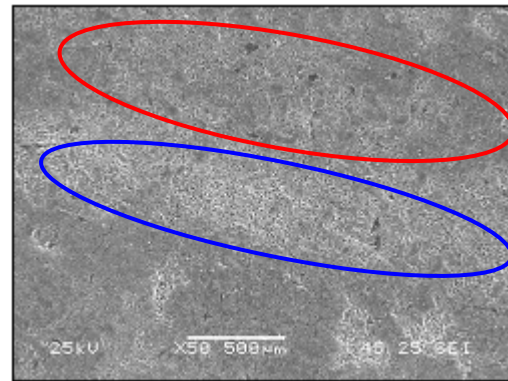
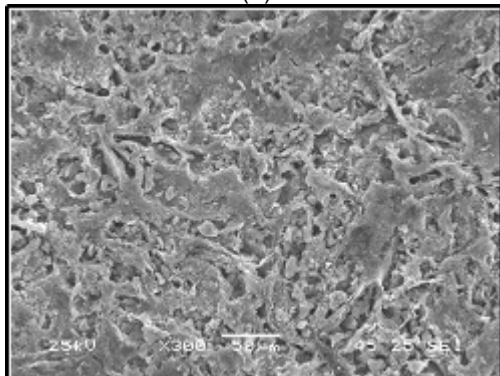
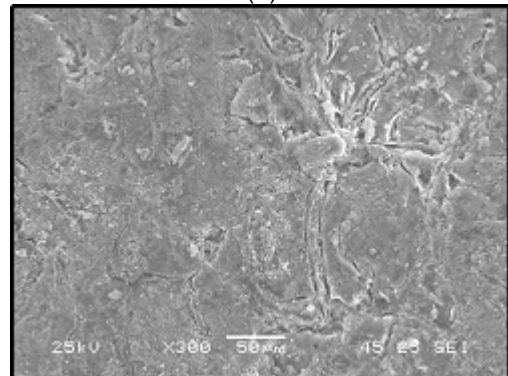
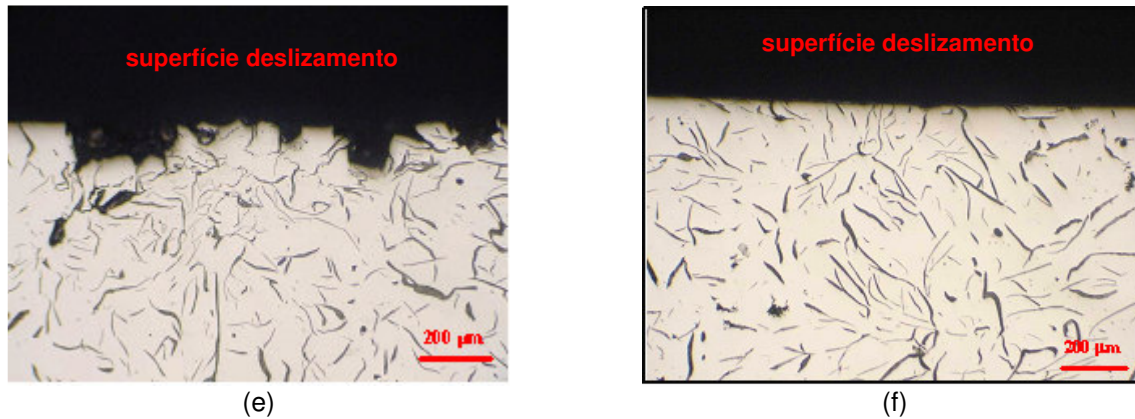
A Figura 9 mostra a superfície de uma placa de pressão após jateamento com areia e posteriormente atacada com reativo de nital 2%. Este processo tem como objetivo verificar a fragilidade da micro-estrutura transformada. Pode-se ver claramente na figura 9-a diferentes regiões com diferentes colorações. Quando essas regiões são observadas via MEV (Figura 9-b) observa-se na superfície diferentes aspectos topográficos, onde há regiões irregulares (circulo azul) e regiões mais lisas (circulo vermelho). Em maiores aumentos (Figura 9-c) os diferentes aspectos topográficos tornam-se ainda mais evidentes. A explicação para esta diferença de topografia é que nas regiões onde houve alteração micro-estrutural é de elevada dureza, conforme resultados apresentados na Figura 8. Quando estas regiões são submetidas ao jateamento com areia, devido a sua elevada dureza, tornam-se mais frágeis. Com a presença dos veios de grafita nas áreas onde houve a alteração, com o impacto dos grãos de areia sobre a superfície, elas se tornam quebradiças, havendo o desprendimento de material e gerando o aspecto topográfico apresentado.

**Figura 9:** (a)- Superfície de deslizamento da placa de pressão após jateamento com areia e ataque com reativo de nital 2%; (b)- amostra observada via microscopia eletrônica; (c)- região transformada; (d)- região não transformada; (e)- seção transversal da região transformada sem ataque químico mostrando arrancamento das micro-partículas nos contornos dos veios; (f)- seção transversal da região não transformada sem ataque químico.

Este fenômeno pode ser melhor visualizado através da seção transversal da placa de pressão (Figuras 9-e e 9-f). Como nas regiões transformadas há presença dos veios de grafita, acredita-se que o desprendimento de material ocorre principalmente nos contornos dos veios, por serem micro-constituintes menos resistentes. As regiões que não sofreram transformação de fase (micro-estrutura perlítica) por serem mais tenazes têm uma melhor absorção dos impactos das partículas de areia durante o processo de jateamento. Por apresentarem menores durezas, são mais dúcteis e conseqüentemente permanecem menos quebradiças do que as regiões transformadas. Sendo assim, essas regiões apresentam uma melhor resistência mecânica para absorver os impactos dos grãos de areia, permanecendo mais lisas, conforme mostra as Figuras 9-b e 9-d.
