ELIMINAÇÃO DA PROJEÇÃO DE MASSA REFRAATÁRIA EM FORNOS ELÉTRICOS DA METSO¹

ELIMINATION OF THE PROJECTION OF REFRACTORY MASS IN ELECTRIC ARC FURNACES

¹ *Contribuição técnica ao XXXVIII Seminário de Aciaria – Internacional, 20 a 23 de maio de 2007, Belo Horizonte, MG, Brasil.*

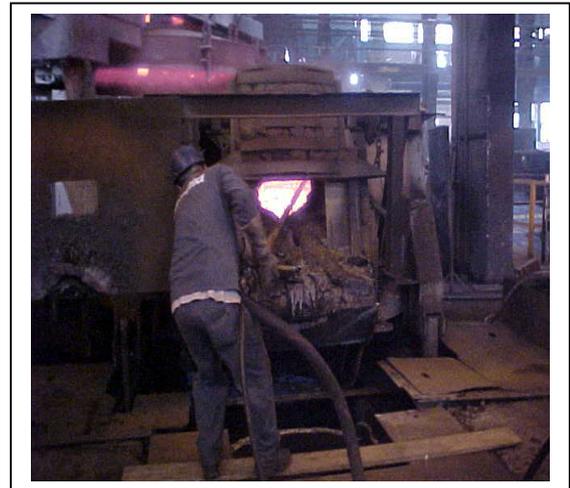
Figura 2 – projeção de massa

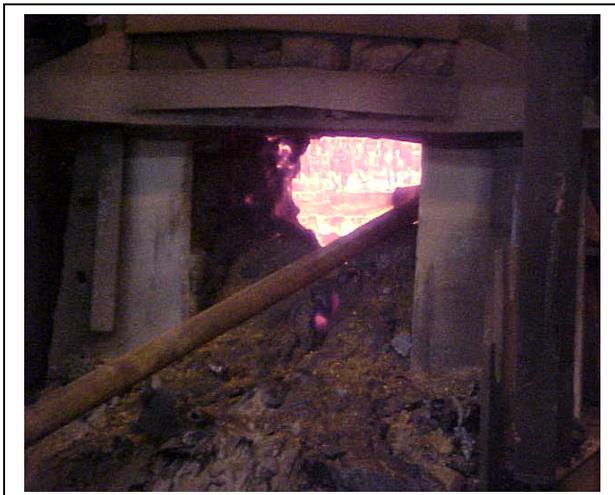
Figura 3 – projeção de massa

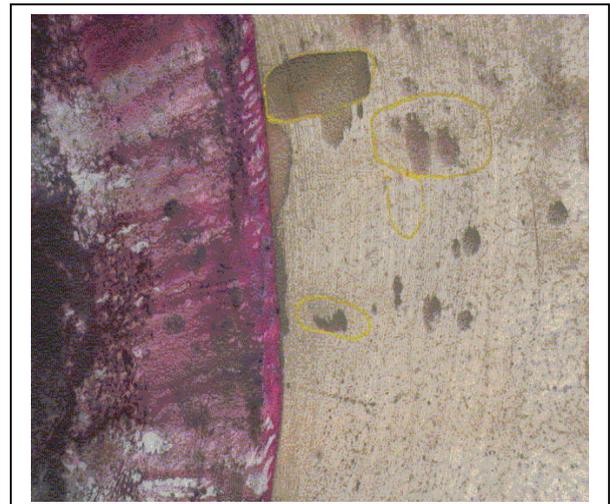
Figura 4 – inclusões não metálicas

O nível de ocorrência de inclusões não metálicas nas peças diminuiu drasticamente para um nível que é perfeitamente aceitável, sendo que atualmente quando falamos de inclusões não metálicas, referem-se a inclusões oriundas dos processos normais de aciaria, por exemplo, que não comprometem o metal.

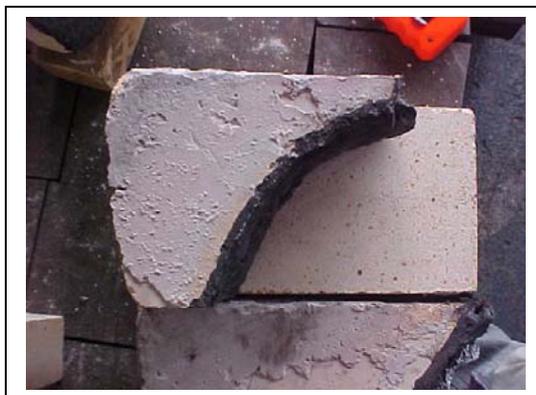
Figura 6 - Aspecto do tijolo desgastado em relação a um tijolo novo.

Com isso, havia aumento da potência do forno, com conseqüente aumento da irradiação de calor para os refratários, causando "spalling" (desgaste) térmico.

Como ação, em virtude do alto desgaste dos refratários, levando a inúmeras projeções de massa ao longo da campanha, foi resolvido diminuir os TAPs dos fornos para termos menor potência, resultando em menor desgaste dos refratários.

Os TAP's foram abaixados e foram implementados novos programas de fusão no MELT (chamado de programa 1), onde agora temos TAP's menores ainda para o caso das primeiras corridas após a troca de refratários e após qualquer corrida que haja projeção de massa.

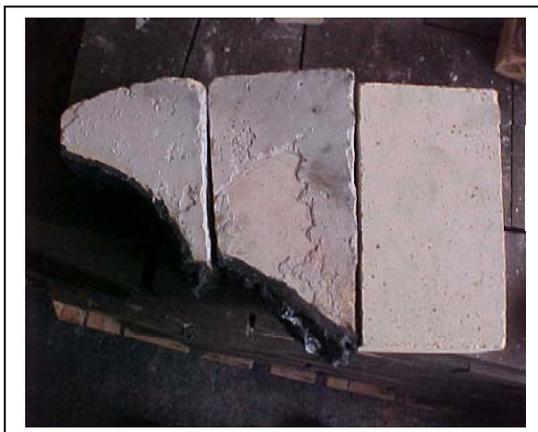
Figura 7 – desgaste dos tijolos refratários

Estava havendo o uso de água (névoa ou jato) em quantidades e formas inadequadas de aplicação, que levava à hidratação do tijolo de caráter magnesiano, através da reação: $[MgO + H_2O > Mg(OH)_2]$, causando expansão de volume e, com isso, trincamento e pulverização dos tijolos, conforme apontado pelo próprio fabricante em conversas na Fundição.

Foi revista a condição para cuidar do resfriamento do forno depois que aciaria parasse para a manutenção semanal, controlando a umidade empregada, descartando qualquer adição de água em excesso em tijolos refratários que fossem aproveitados no reparo.

Com isso, deixamos de ter a presença do vapor de água, melhorando assim a qualidade do aço (gases, porosidades, trincas e inclusões) e também a performance dos refratários (maior resistência mecânica).
