# ELIMINAÇÃO DO PROCESSO DE CORROSÃO NOS TUBOS DA CALDEIRA 9 DA CENTRAL TERMOELÉTRICA 1<sup>1</sup>

Este trabalho tem como objetivo apresentar os resultados da eliminação do processo de corrosão nos tubos da caldeira 9 da central termelétrica 1, com solução para os problemas de redução da resistência mecânica do tubo da caldeira, perdas das propriedades da superfície do tubo, vazamentos de fluido e parada da caldeira. A avaliação aborda os estudos efetuados nos principais componentes da caldeira, aos quais foram aplicados os conceitos da célula de corrosão bimetálica, a fim de interpretar o mecanismo de falha, bem como a implementação das ações recomendadas, após resultado da análise dos mecanismos de danos atuante. Os estudos utilizados permitiram indicar os danos e os pontos críticos para correção. A realização deste teve como benefício o aumento da confiabilidade e disponibilidade da caldeira, redução da mão de obra de manutenção e redução do custo operacional.

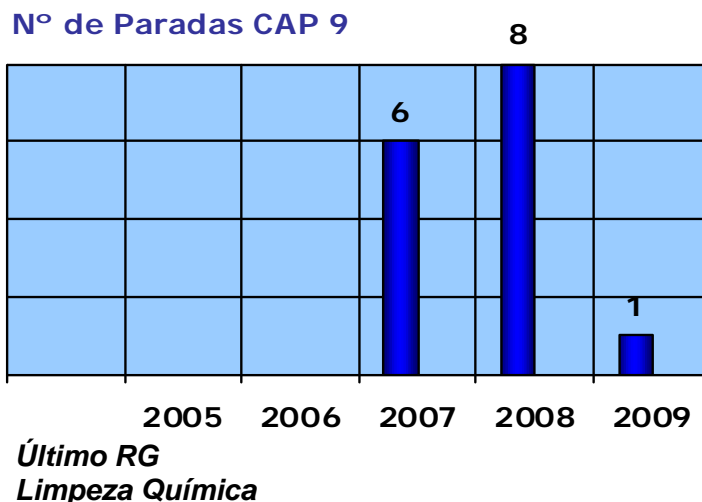
Figura 3. Gráfico do número de intervenção.

A Caldeira 9 começou a apresentar os problemas de indisponibilidade em 2006 provocados por falha na tubulação,<sup>(4)</sup> rompimento de tubos. Em 2007 e em 2008 estas caldeiras apresentaram 15 paradas conforme Figura 3, com interferência na produção, causando uma redução na geração de Energia Elétrica na UG 50Hz de 7 MW/h por parada e uma perda total de geração de 9.576 MW, conforme Figura 4.

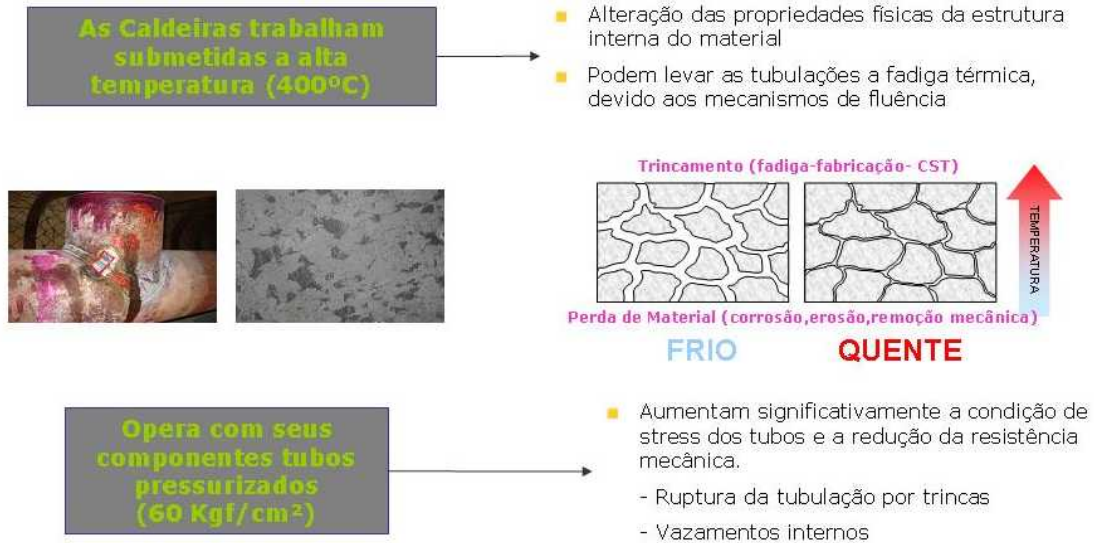
Figura 5. Figura mecanismo de falha das caldeiras.

Conceito: Em função da características de funcionamento e das transformações endotérmicas, as caldeiras tem grandes possibilidades no desenvolvimento de processos de corrosão nos seus componentes tubos nas regiões internas e externas. Estes processos ficam mais acentuados e acelerados, quando submetidos a alta temperatura, cerca de 400°C com altas velocidades de escoamento. Estas condições severas, altera as propriedades físicas e a estrutura interna do material, além de aumentar significativamente a condição externa dos tubos e redução de sua resistência mecânica<sup>(6)</sup> (Figura 5).

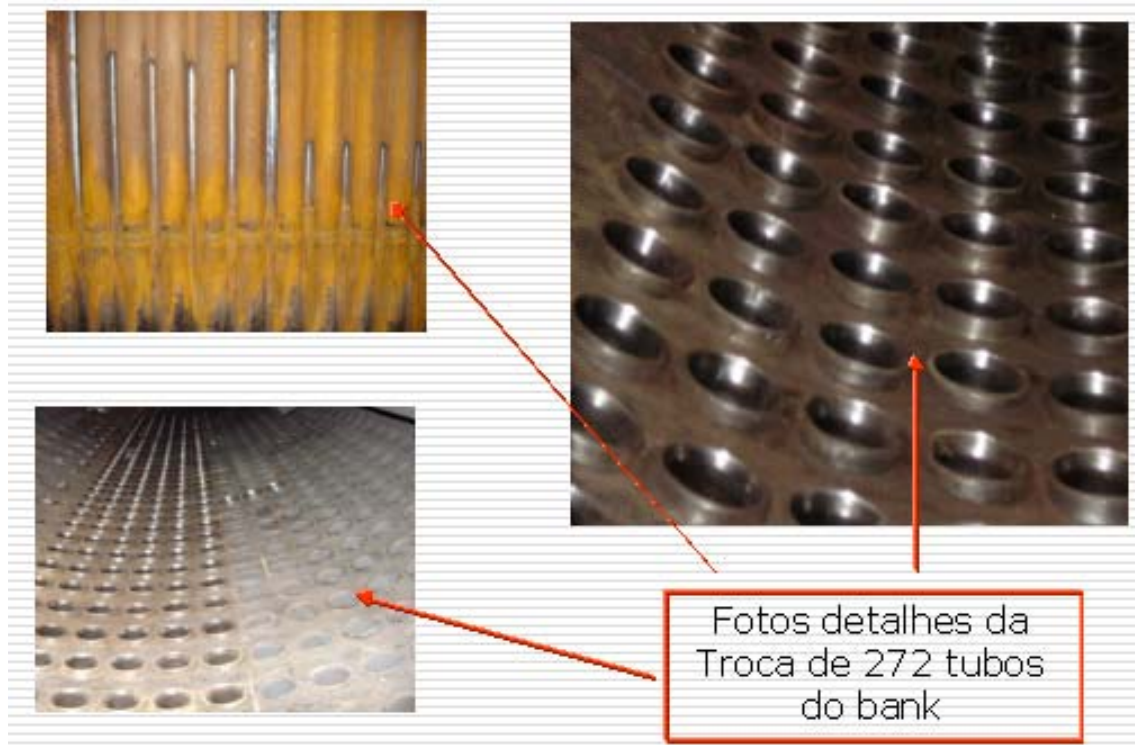
Figura 11. Ação de troca do componente (tubos) do bank.

Análise dos resultados dos exames e testes,<sup>(10)</sup> conforme Figura 11, foram executados seguindo os critérios do código de projetos e literatura técnica aplicável nos principais componentes das caldeiras (Figura 10). Com foco na extensão de vida útil demonstrou a necessidade da troca dos tubos na região atacada e alterações no comportamento da condições operacionais de modo a atender aos limites estabelecidos no projeto original, sendo a produção atual a ser respeitadas de 100 ton/h a uma temperatura do vapor na saída após o dessuperaquecedor igual a 380°C, podendo alcançar picos não inferiores de 60 ton/h de até 440°C, conforme verificado nos registros de operação (Figura 12).

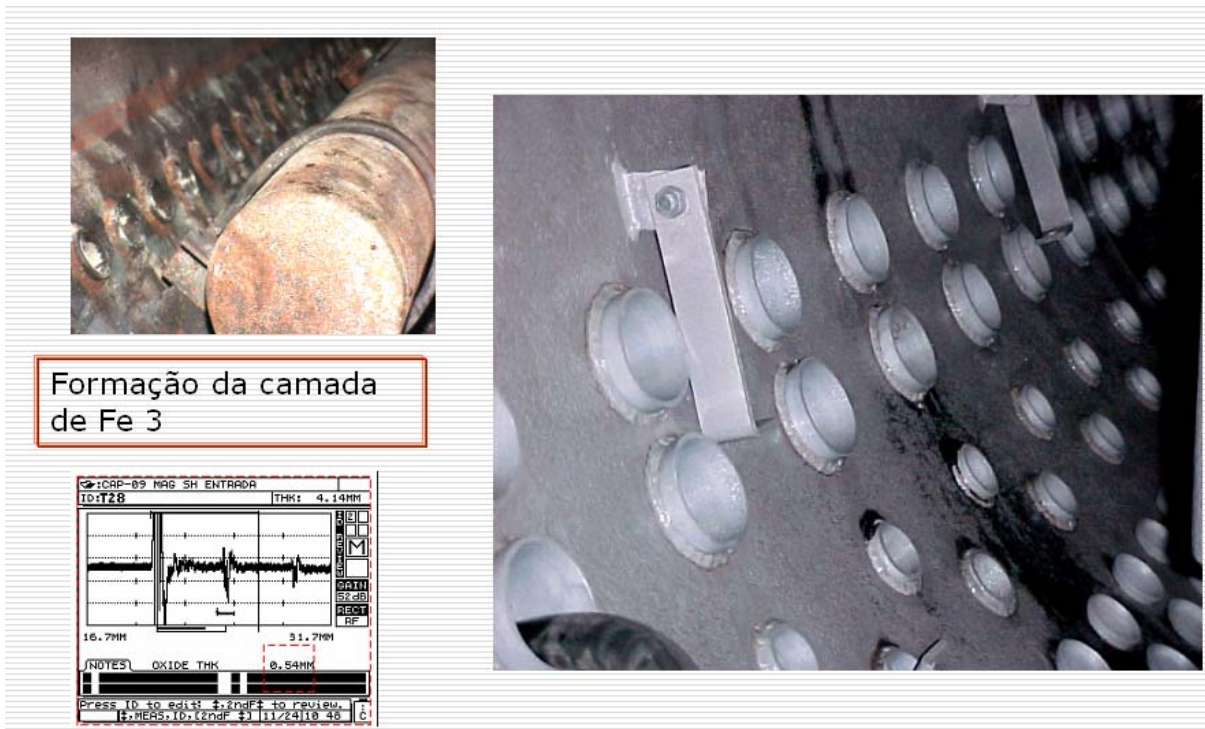
Figura 13. Formação da camada de Magnetita.

Após realizações dos ensaios e testes nos principais componentes da caldeira<sup>7</sup> pode ser verificado que as condições de corrosão foram eliminadas e iniciado o processo de formação da proteção da camada de magnetita. Então, pôde-se afirmar que a vida residual dos tubos será prolongada, já reduzindo o número de falhas após a execução da avaliação de integridade e reparos a zero conforme Figura 14.
