# ENSAIO RADIOGRÁFICO DE JUNTAS LAMINADAS DE MATERIAL POLIMÉRICO REFORÇADO POR FIBRA DE VIDRO\*

## RADIOGRAPHIC ASSAY OF LAMINATED JOINTS OF POLYMERIC MATERIAL REINFORCED BY GLASS FIBER

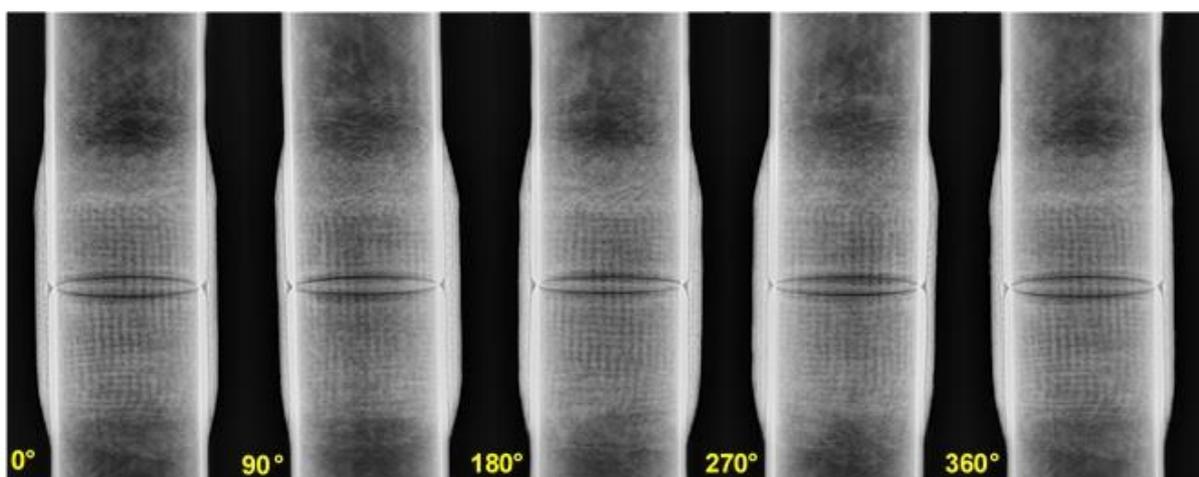
Figura 2. Radiografias da junta 1, variando o ângulo em 90°.

Conhecendo-se a espessura e o material do corpo de prova, os parâmetros operacionais, para obter uma radiografia, podem ser estimados teoricamente. Entretanto, o exame visual das imagens é necessário para garantir que todas as regiões de interesse estejam visíveis. As figuras 2 e 3 demonstram que os parâmetros operacionais estão adequados ao objetivo do estudo. Nas radiografias estão visíveis a união dos dutos, as soldas poliméricas e a camada laminada de cada junta.

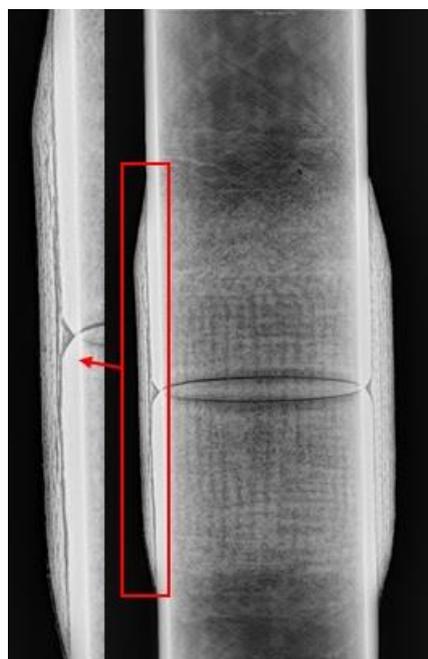
Com a variação angular foi possível observar detalhes não apresentáveis à primeira vista. As radiografias da junta 1, entre as posições 50° e 80°, demonstraram a presença de descolamento manta-duto. É importante ressaltar que nesta junta não foi inserido nenhum defeito proposital. Na figura 4 pode-se observar o defeito em destaque na posição 68°.

**Figura 4.** Descolamento manta-duto detectado na radiografia da junta 1.

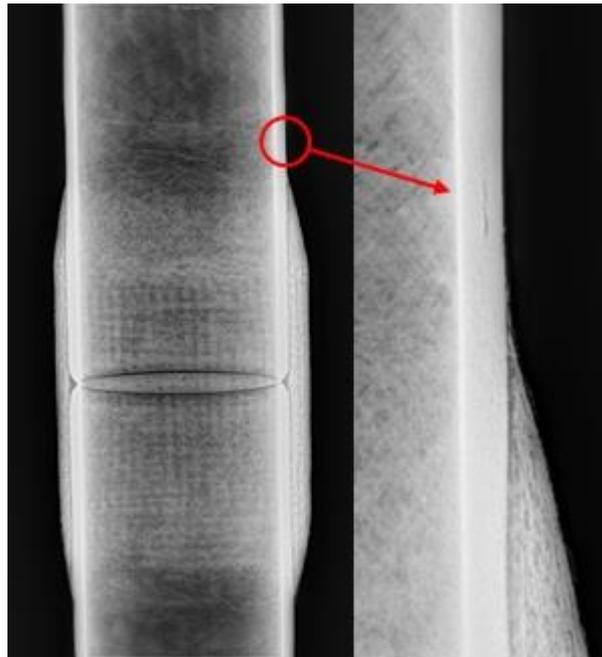
Outro defeito detectado pelas radiografias da junta 1: a presença de trinca na parede do duto. Esse resultado foi identificado nas posições 100° a 119° e indica que a RD é capaz de detectar pequenas alterações na densidade de materiais poliméricos. Na figura 5 está destacada a trinca referente a posição 106°.

**Figura 5.** Trinca detectada na parede do duto da junta 1.

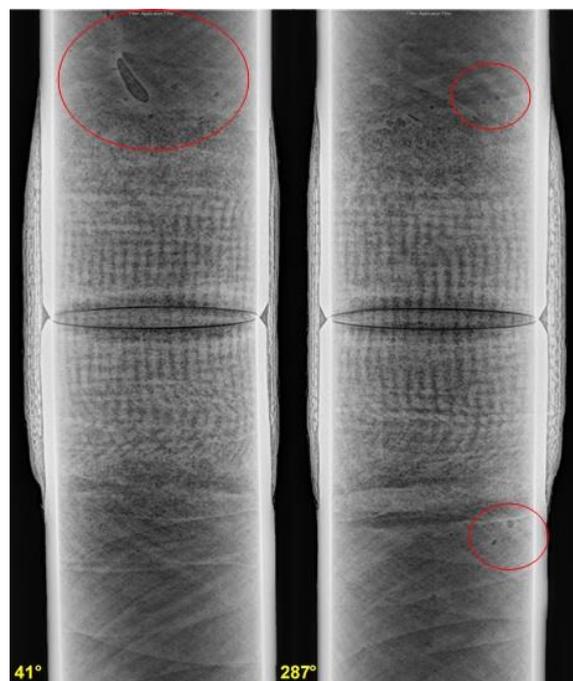
Conforme esperado, as radiografias da junta 2, detectaram a presença dos defeitos inseridos. Porosidades agrupadas e isoladas foram observadas em todas as posições. Além disso, um deslocamento manda-duto foi percebido em algumas posições. As figuras 6 e 7 destacam os respectivos defeitos.

**Figura 6.** Presença de poros agrupados e isolados nas posições 41° e 287° da junta 2.

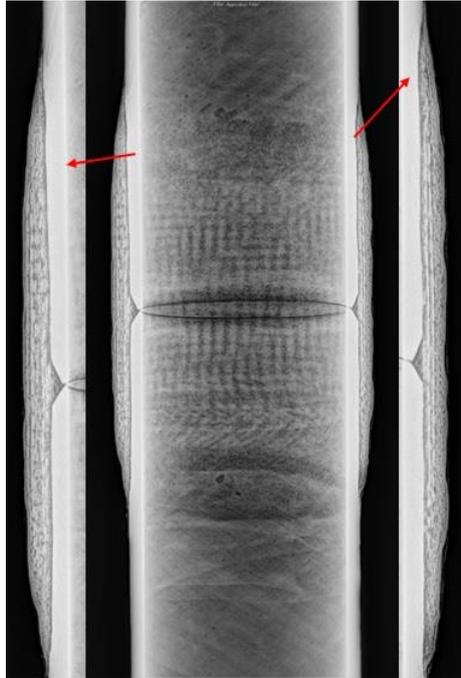
**Figura 7.** Descolamento verificado na posição 135° da junta 2.

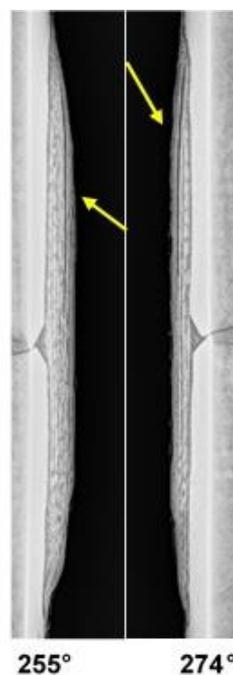
As fitas de acetato, inseridas entre as mantas e na superfície do duto, da junta 2 não foram bem detectadas pelas radiografias. Um padrão parece representar alguma delaminação entre as mantas, conforme demonstrado pela figura 8. Entretanto, medições mais apuradas precisam ser realizadas.

**Figura 8.** Padrões identificados nas posições 255° e 274° da junta 2.
