INFLUÊNCIA DO TEOR DE COBRE DO AÇO SAE 1012 NA FRAGILIZAÇÃO A QUENTE DURANTE LAMINAÇÃO DE PERFIL I 6”^{*}

INFLUENCE THE COPPER CONTENT OF SAE 1012 STEEL ON HOT CRACK DURING LAMINATION

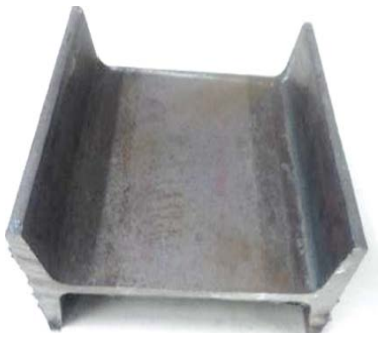
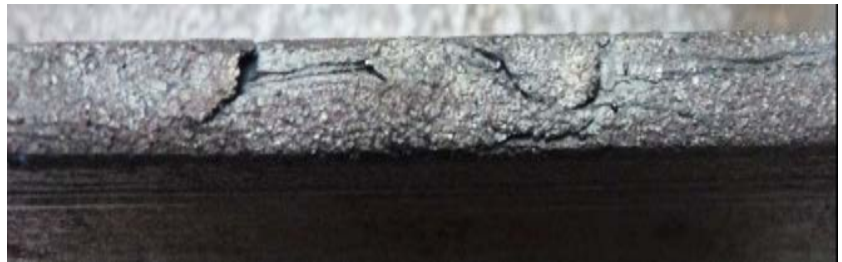
Figura 3. Amostra de Perfil I 6'' (a) com defeito de trincas a quente nas abas paralelas. (b) Aspecto macrográfico do mesmo (Corrida 1_53680).

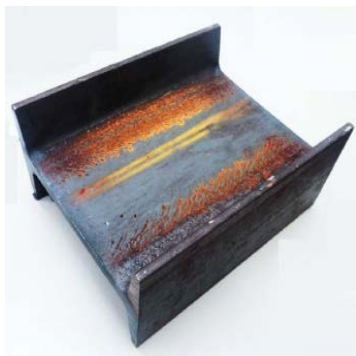
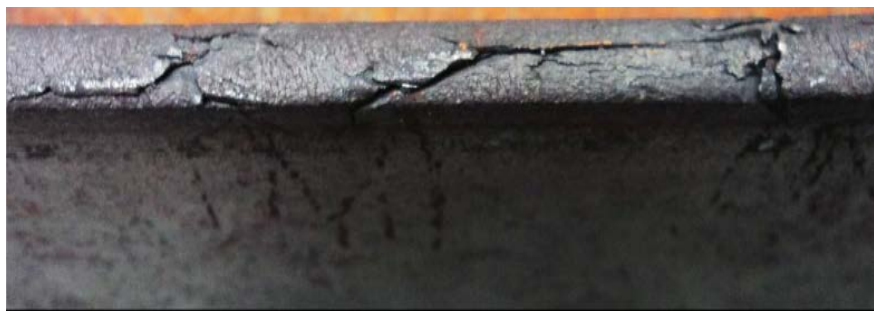
Figura 4. Amostra de Perfil I 6'' com defeito de trincas a quente nas abas e aspecto macrográfico do mesmo (Corrida 1_67645).

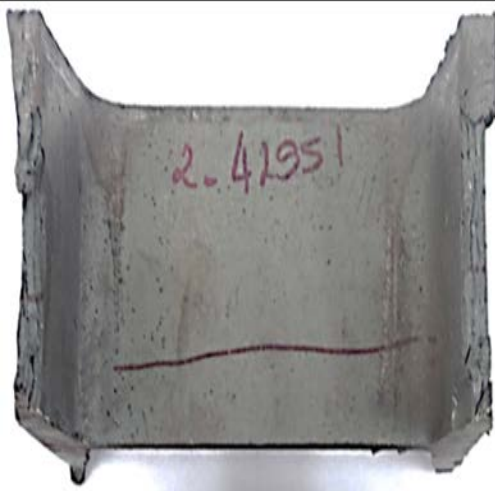
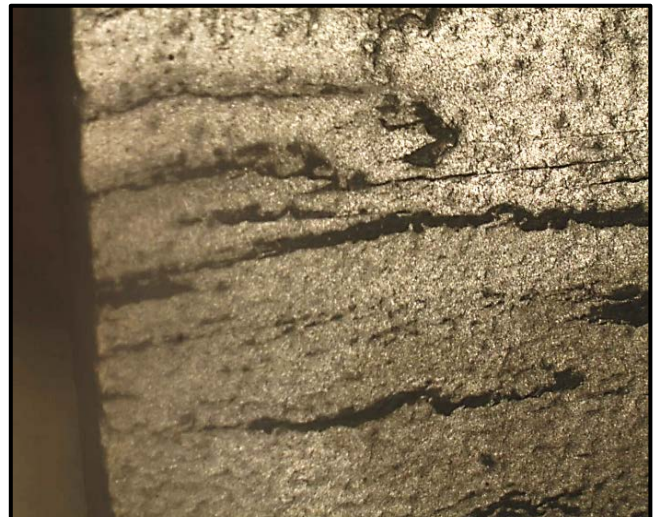
Figura 5. Amostracom defeito de trincas a quente nas abas paralelas (a) e (b) aspecto macrográfico realizado com solução de HCl em água 1:1 (Corrida 2_42510).

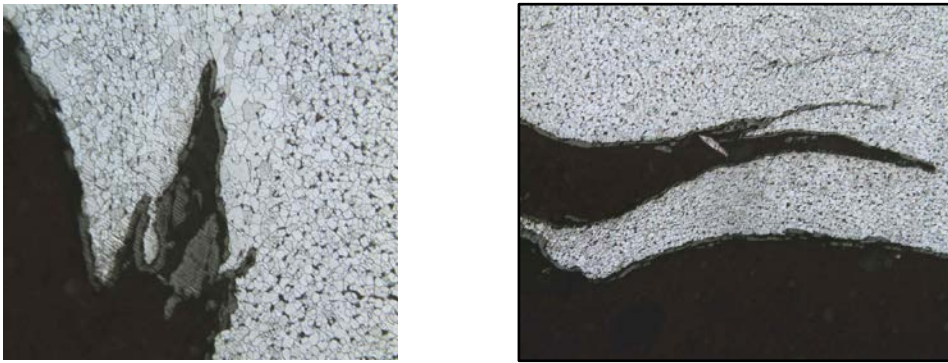
Figura 6. Aspecto micrográfico na região do defeito (trincas).

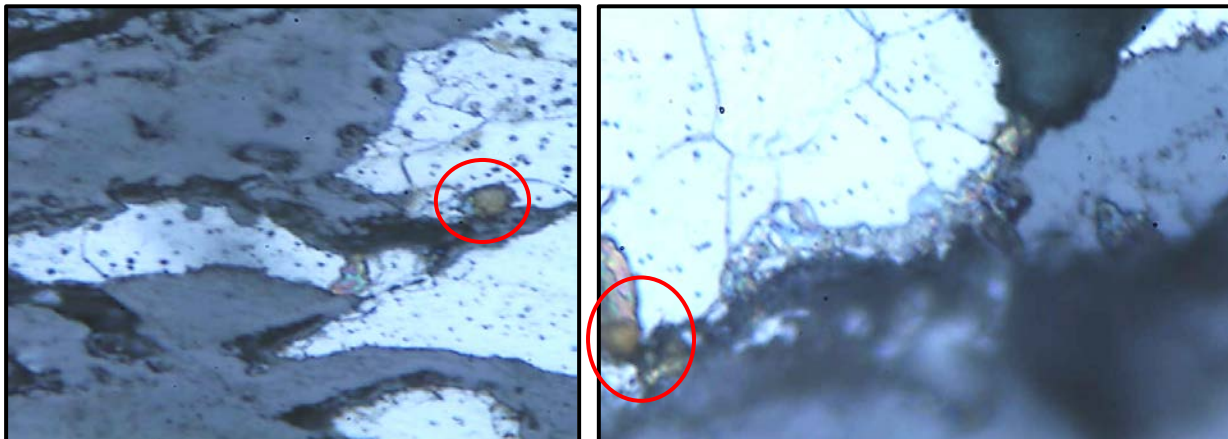
Figura 7. Aspecto micrográfico na região das trincas por meio de ampliação de 2000x evidenciando possíveis partículas de Cobre na matriz ferrítica.

Como pode-se observar, constatou-se a possível presença de partículas de Cobre não dissolvidos na matriz ferrítica a partir da microscopia ótica.

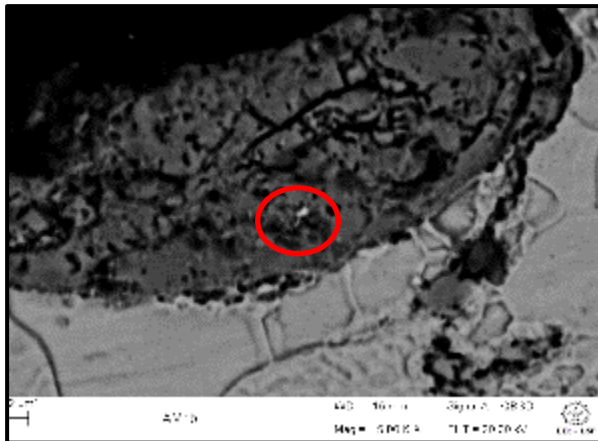
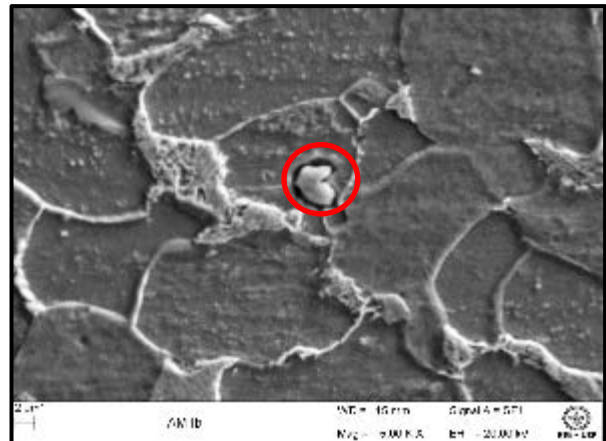
Figura 8. Aspecto em MEV evidenciando a presença de Cu na carepa (a) e partícula de Cu metálico não dissolvido na matriz ferrítica.

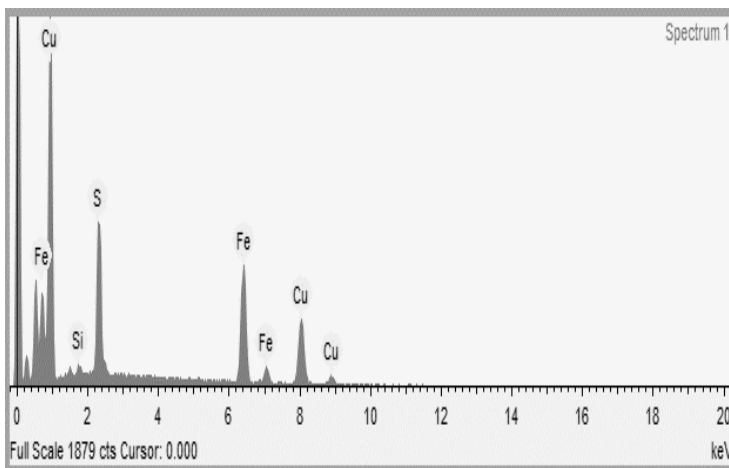
Element	Weight %	Weight % σ	Atomic %
Silicon	0.558	0.099	1.102
Sulfur	9.654	0.214	16.694
Iron	32.029	0.479	31.800
Copper	57.759	0.506	50.404

Figura 9. Análise em MEV-EDS da região do defeito.

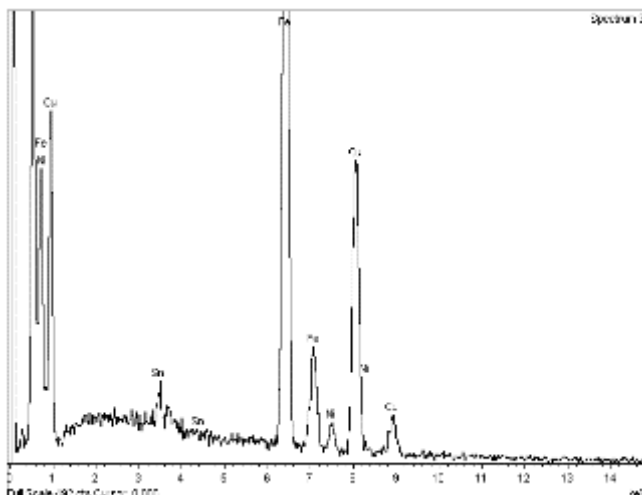
Element	Weight%	Weight % σ	Atomic %
Fe K	52.35	0.69	55.99
Ni K	3.04	0.36	3.10
Cu K	42.28	0.69	39.74
Sn L	2.33	0.38	1.17
Totals	100.00

Figura10. Análise em MEV-EDS da região do defeito.

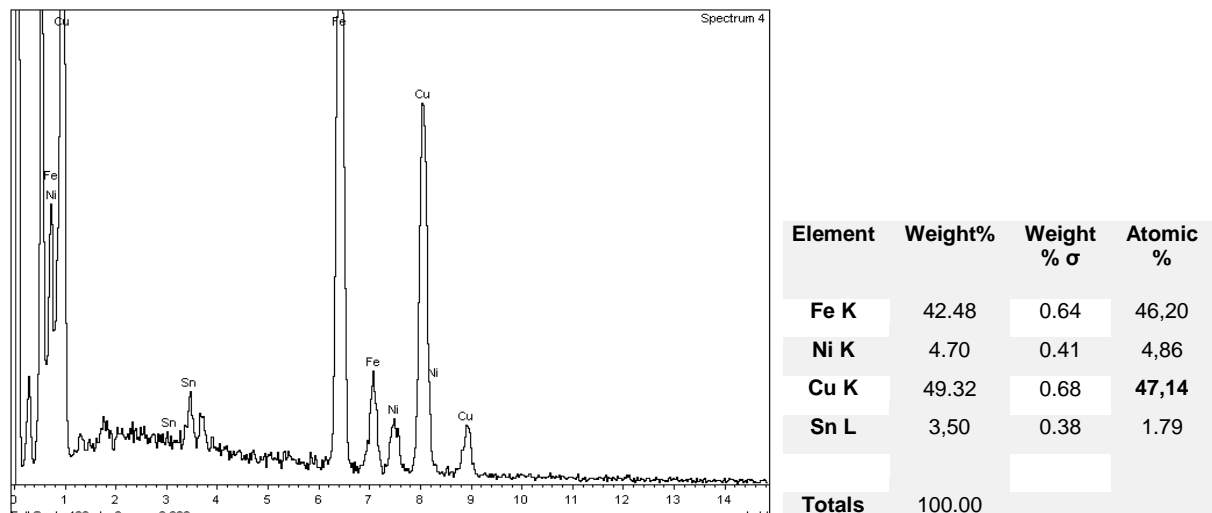
Figura11. Análise em MEV-EDS da região do defeito.

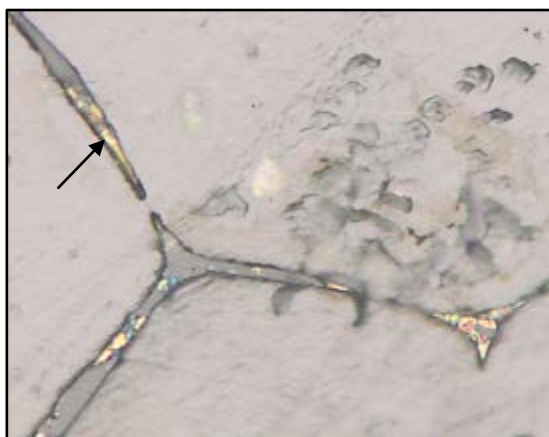
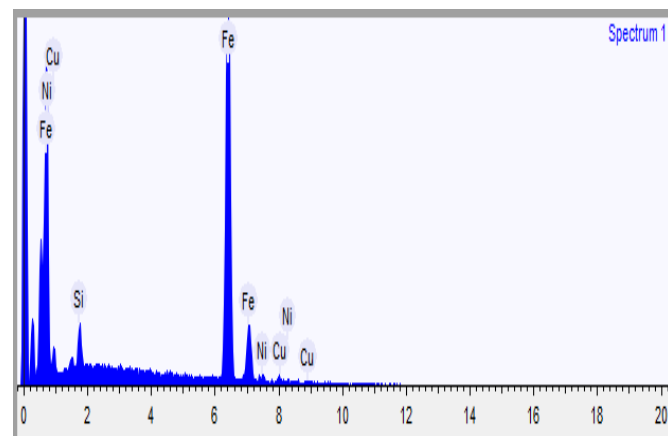
Figura 12. Microscopia ótica após o método para revelação do Cu (a) e espectro da região em MEV-EDS.

Os experimentos realizados em forno de mufla serviram para nos mostrar que mesmo com tempo um pouco menor de forno e variação de temperaturas possíveis para o forno de reaquecimento da laminação a quente da ArcelorMittal Barra Mansa, para esta faixa de cobre entre 0,35 % e acima leva a ocorrência de cobre livre no contorno de grão austenítico, o que gera a trinca a quente durante a laminação do Perfil I 6". Este cobre livre, na temperatura de laminação de 1000°C, chega a se apresentar em estado pastoso, o que facilita a ocorrência de trincas a quente no produto acabado.

(Universo de 400 corridas de aço SAE 1012 de um ano e meio de produção). Desta forma se estabelece com este trabalho a necessidade de restringir a faixa máxima de cobre residual no aço SAE 1012 aplicado na produção do perfil I 6” alterando-se o padrão de máximo 0,35% para máximo 0,30%. Sendo agora necessário avaliar através de um DOE duas faixas possíveis (0,25% e 0,30%) de Cobre com interação de temperatura e tempo de forno de reaquecimento. Assim espera-se assegurar uma faixa segura que leve ao mínimo de rejeito por trincas a quente possível. Além disso, será feito o teste do aço SAE 1012 com manganês no mínimo do padrão e Cobre mais alto, para validar a hipótese de que a formação de CuS (Sulfeto de Cobre) acontece e minimiza ou elimina a ocorrência de trincas a quente.

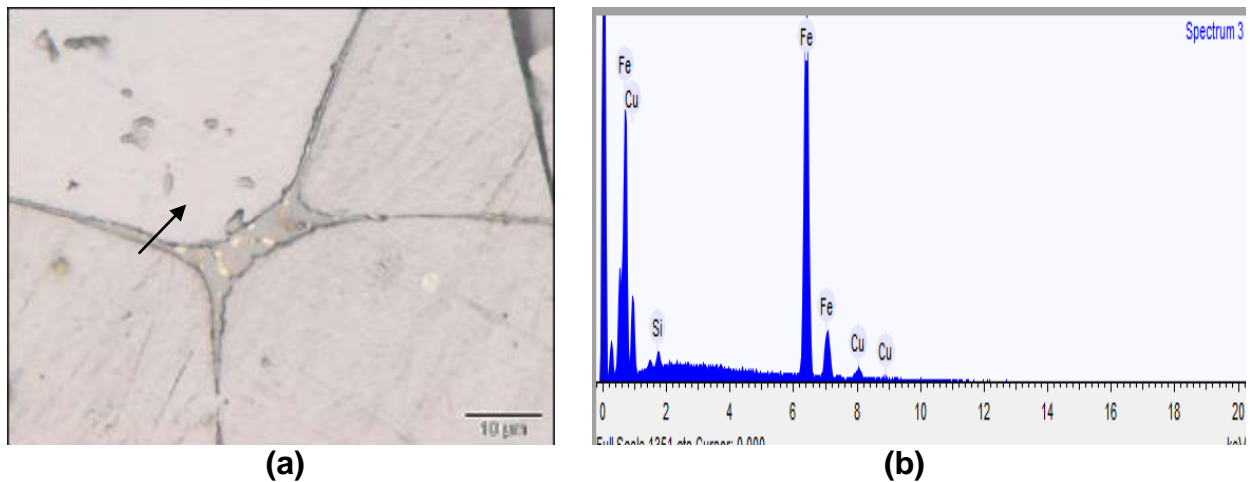
Figura 13. Microscopia ótica após o método para revelação do Cu (a) e espectro da região em MEV-EDS.

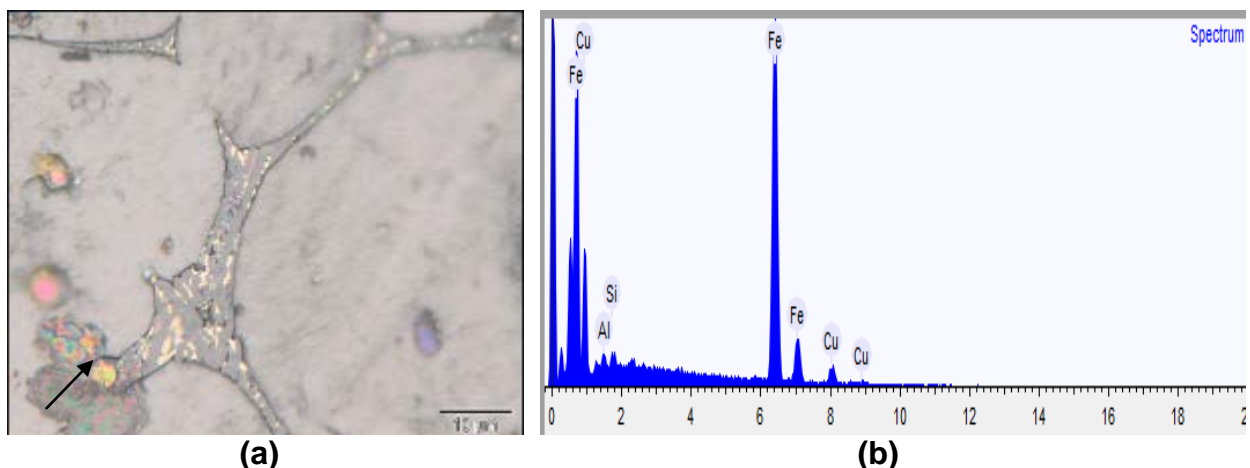
Figura 14. Microscopia ótica após o método para revelação do Cu (a) e espectro da região em MEV-EDS.
