## ESTUDO DA OCORRÊNCIA DE TRINCA TRANSVERSAL DE QUINA EM PLACAS PRODUZIDAS NA ARCELORMITTAL TUBARAO<sup>1</sup>

## STUDY OF TRANSVERSE CORNER CRACK OCCURRENCE ON SLABS PRODUCED IN ARCELORMITTAL TUBARAO

<sup>1</sup> Contribuição técnica ao 42º Seminário de Aciaria – Internacional, 15 a 18 de maio de 2011, Salvador, BA, Brasil.

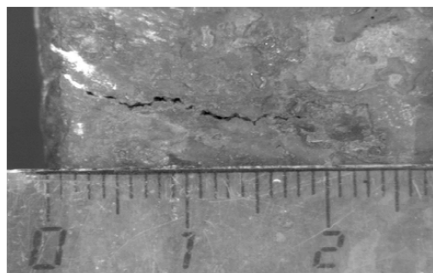
Um exemplo de trinca na placa é mostrado na Figura 2. Na maioria das vezes, as trincas não são detectadas visualmente na superfície da placa. O processo de escarfigem é necessário para evidenciar a trinca, sendo que usualmente o defeito encontra-se abaixo da superfície. As trincas de quina são geralmente situadas na face larga próxima a quina da placa. O comprimento normalmente varia de 0 ~ 20mm e possuem poucos milímetros de profundidade. As trincas transversais de quina são geralmente associadas com as marcas de oscilação. Foi observado que quanto mais profunda é a marca de oscilação maior é o número de trincas.<sup>(2)</sup> A Figura 3 explica a influência da marca de oscilação na formação de trincas transversais.

Figura 2: Trinca observada após leve passe de escarfigem na placa de aço microligado com baixo carbono e elevado manganês.<sup>(2)</sup>

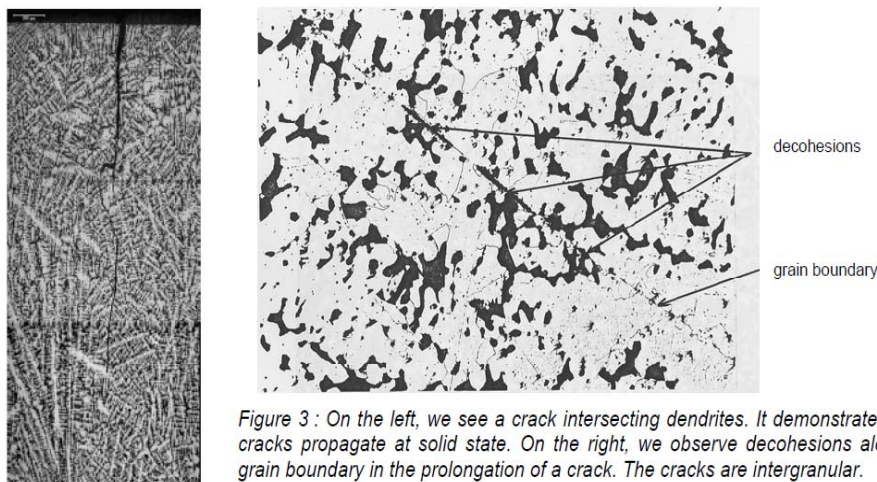
Investigações metalográficas realizadas por Triolet,<sup>(2)</sup> mostraram que as trincas se propagam através das dendritas, o que sugere que as trincas não se formaram através de filmes líquidos interdendriticos (Figura 4). Além disso, não foi observada oxidação interna ao longo das trincas, ao contrário do que geralmente é visto em trincas formadas em temperaturas acima de 1.200°C. Foi observado também que as trincas se propagam ao longo do contorno de grão austenítico. Nas análises de metalografia das seções, microcavidades são observadas no prolongamento das trincas (Figura 4).<sup>(2)</sup>

**Figura 4:** Na esquerda, a trinca intercepta a dendrita. Na direita, mostra que a trinca é intergranular.

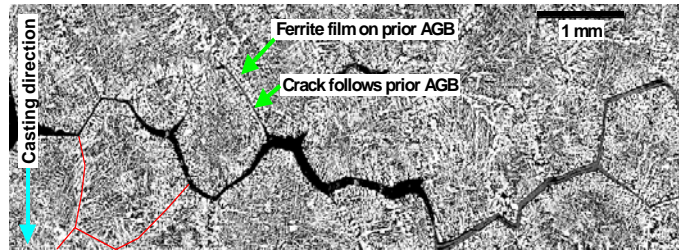
As análises realizadas por Tsai,<sup>(5)</sup> conforme Figura 5, mostraram que as trincas ocorrem de forma intergranular. Desgaste do molde, não foi determinado como causa das trincas, devido não encontrar elementos de molde no interior do defeito. Com base nos fatos de que as trincas acompanham o contorno de grão da austenita prévia, pode-se concluir que as trincas podem iniciar abaixo do menisco no molde, mas principalmente abrir em temperatura mais baixa por tração na região de descurvamento e desalinhamento da máquina, em alguns casos.

**Figura 5:** Propagação da trinca ao longo do filme de ferrite formado no contorno de grão da austenita prévia (superfície superior próxima à quina).<sup>(5)</sup>

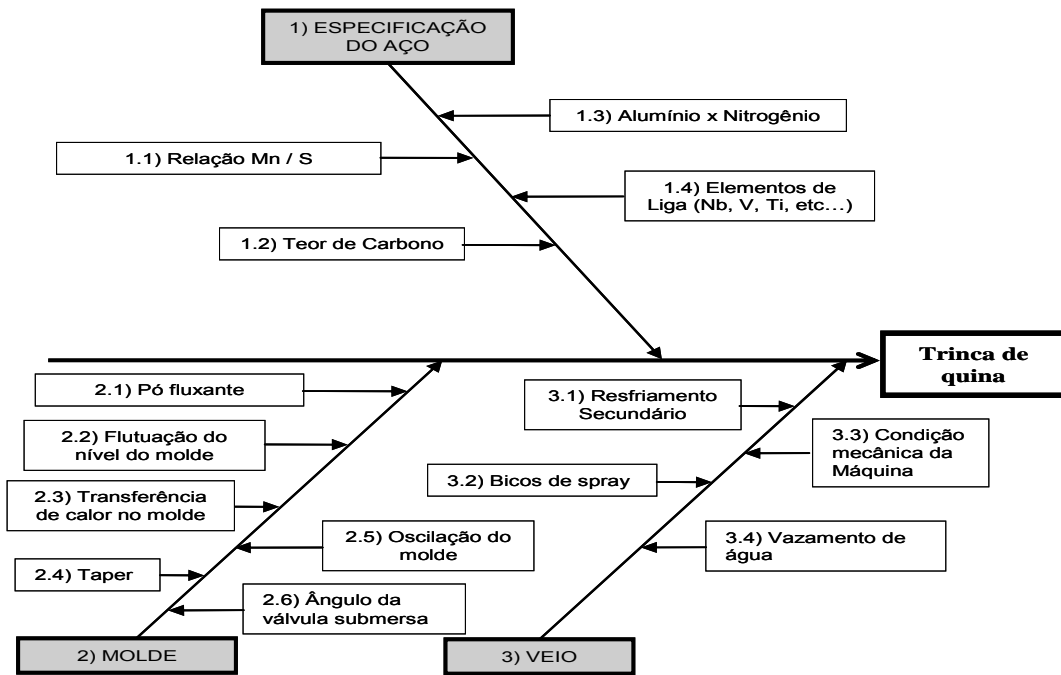
Figura 7: Diagrama de causa e efeito do defeito trinca de quina.

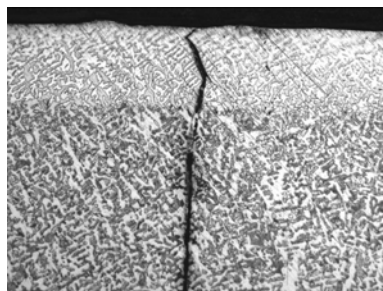
Conforme observado na Figura 9, a trinca é vista na seção transversal, a faixa superior branca trata-se de região termicamente afetada pela escarfagem. Pode ser observado que as trincas interceptam as dendritas. Em análises realizadas via MEV-EDS não foi detectada nenhuma inclusão não metálica. A profundidade da trinca é de aproximadamente 5 mm e sua extensão na superfície e de 28 mm.

Figura 9: Fotomicrografia ótica da trinca de quina.

A caracterização do defeito permitiu identificar que a trinca de quina se propaga no estado sólido, sendo que nas análises realizadas não foram encontradas partículas estranhas, como pó fluxante, e nenhum elemento de molde, como Cu, Ni e Cr no interior da trinca. Estas características indicam que esta trinca não foi formada no estágio inicial de solidificação próximo ao menisco.<sup>(7)</sup>

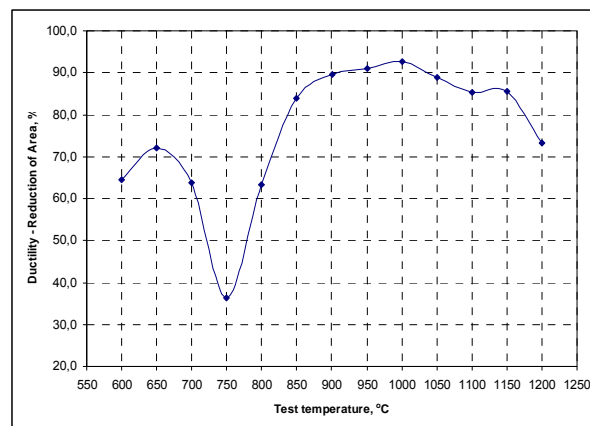
Pode-se observar que o poço de ductilidade ocorre em temperaturas próximas a 750°C. Portanto foi utilizada a estratégia de redução da água de resfriamento secundário, visando uma temperatura superficial superior a 750°C nas regiões de encurvamento e descurvamento da máquina. Através da termografia é possível comprovar a eficiência da adoção da estratégia descrita acima. As temperaturas foram medidas do segmento 8 da máquina (região de descurvamento).

Figura 10. Curva de ductilidade do aço médio carbono produzido na ArcelorMittal tubarão.

Através dos ensaios de ductilidade a quente foi observado que o poço de ductilidade ocorre em temperaturas próximas a 750°C. Nesta região a fragilidade pode ser explicada por fatores como precipitação intergranular ou formação de filmes de ferrita proeutetóide ao longo do contorno de grão. A estratégia de distribuição de água com a nova curva de resfriamento permitiu que a região de desencurvamento da máquina estivesse fora deste poço de ductilidade, ou seja, neste ponto onde sofre força de tração a ductilidade do aço foi aumentada.

Os resultados mostraram que a curva de resfriamento testada apresenta uma maior ductilidade na região de descurvamento quando comparada a curva padrão. Devido à grande quantidade de vapor na região de encurvamento da máquina torna-se praticamente impossível a medição neste ponto.
