# ESTUDO DA PATOLOGIA EM TERMOS DE CORROSÃO DA PONTE MARECHAL HERMES NO RIO SÃO FRANCISCO<sup>1</sup>

<sup>1</sup> *Contribuição técnica para o 60º Congresso Anual da ABM, 25 a 28 de julho de 2005, Belo Horizonte*

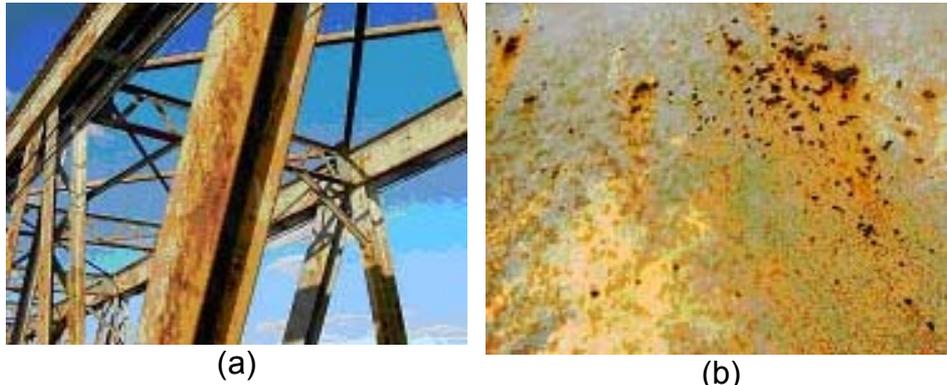
A Figura 6 (a-b) apresenta, principalmente, o tipo de corrosão generalizada (uniforme) na PMH, no entanto pode haver também, corrosão localizada. Estas regiões, geralmente, encontram-se nas partes superiores das estruturas, particularmente, onde praticamente não são estabelecidas frestas com acúmulo de eletrólito entres as mesmas.

**Figura 6.** Corrosão generalizada nas estruturas metálicas da ponte – regiões superiores.

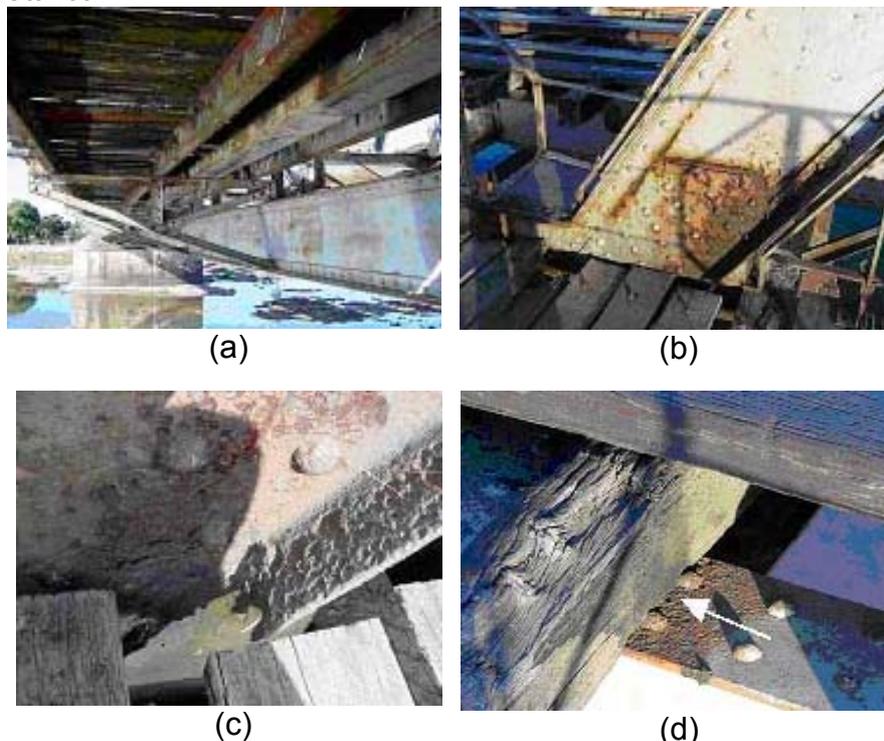
As regiões metálicas inferiores da PMH apresentam muito maior grau de degradação, particularmente em partes com frestas e acúmulo de substâncias que retêm eletrólitos. Destaca-se o efeito nocivo do contato metal/madeira, onde esta por reter umidade intensifica o ataque no material metálico, além de criar frestas. A Figura 7 (a-d) apresenta este sistema de desenvolvimento de condições para o ataque do material e a Figura 8 (a-b) mostra regiões onde ocorre acúmulo de eletrólito e são partes entre peças metálicas que propiciam o desenvolvimento de corrosão metálica.

**Figura 7.** Sistema (metal/madeira) de desenvolvimento de condições ao ataque da ponte.

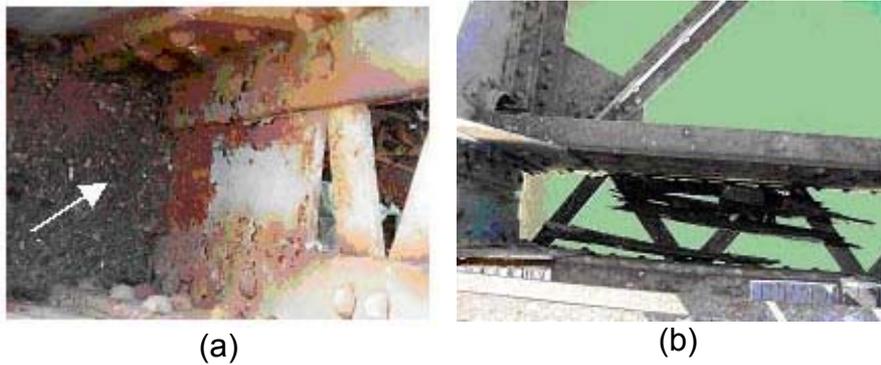
**Figura 8.** Lugares de retenção de materiais onde propicia o acúmulo de eletrólito e ataque do material.

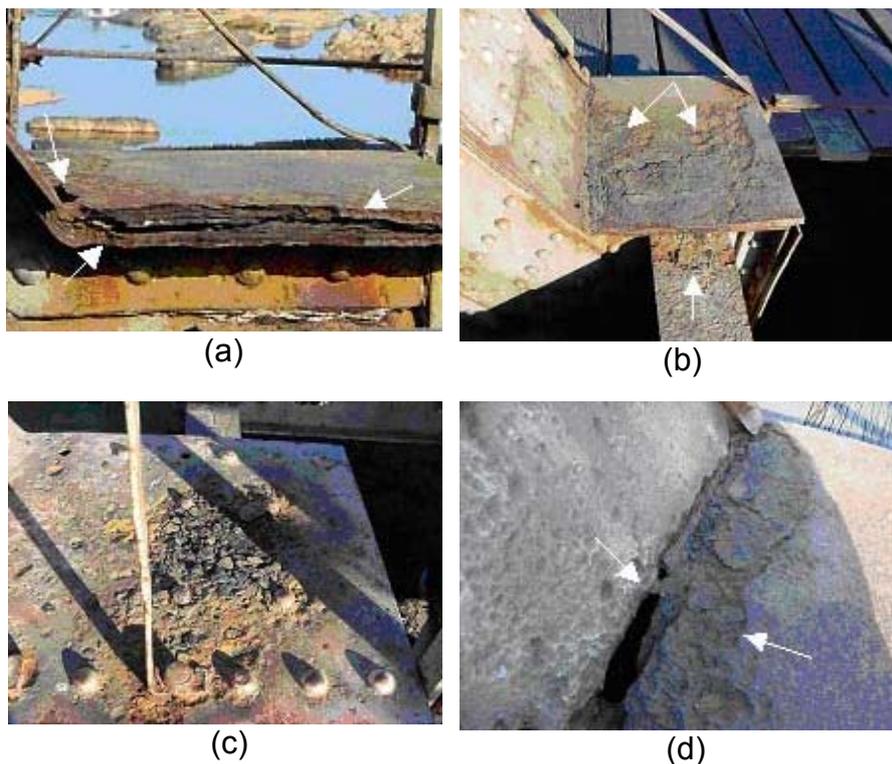
A Figura 9 (a-d) apresenta as regiões que estão sendo degradadas em função do acúmulo de eletrólito onde os produtos de corrosão apresentam alta dissolução, ou seja, são facilmente destacados, possibilitando uma evolução contínua do processo corrosivo. Salienta-se, também, que nestes locais a estrutura encontra-se sem qualquer tipo de proteção anticorrosiva, o que possibilita uma maior degradação do material. Notam-se regiões onde o sistema corrosivo (metal/meio) é gerado particularmente em junções e frestas.

**Figura 9.** Ataque corrosivo em locais onde ocorre acúmulo de eletrólito.

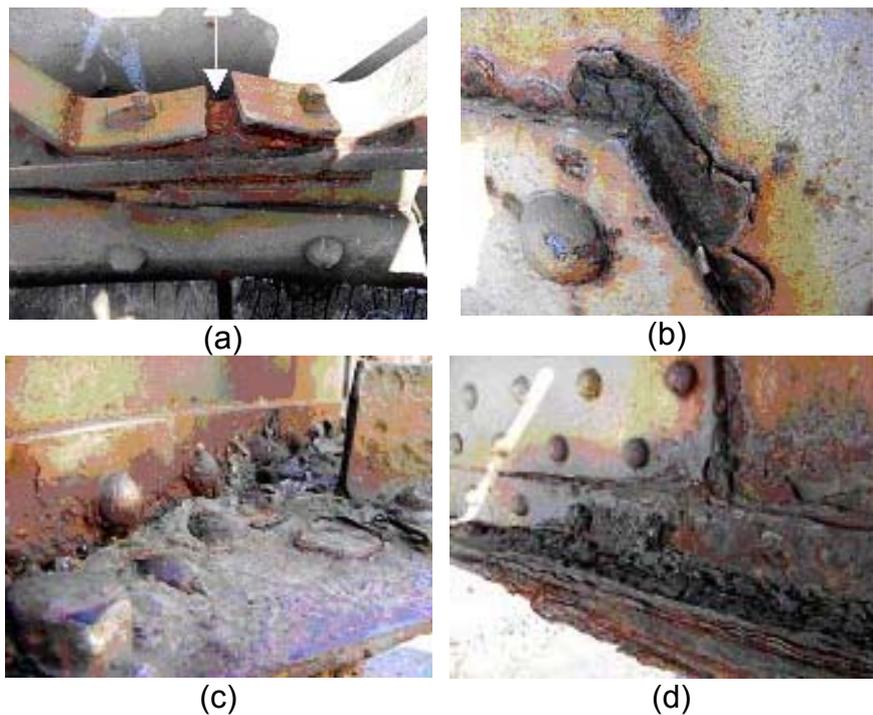
A Figura 10 (a-d) mostra alguns pontos críticos onde o fenômeno de corrosão tem sido desenvolvido em função de aspectos geométricos; nestes lugares são estabelecidas regiões de frestas. Este aspecto tem propiciado uma grande intensificação do fenômeno de corrosão no material metálico uma vez que são geradas pilhas de concentração e, também, acúmulo de eletrólitos.

**Figura 10.** Desenvolvimento do fenômeno de corrosão em regiões de frestas.

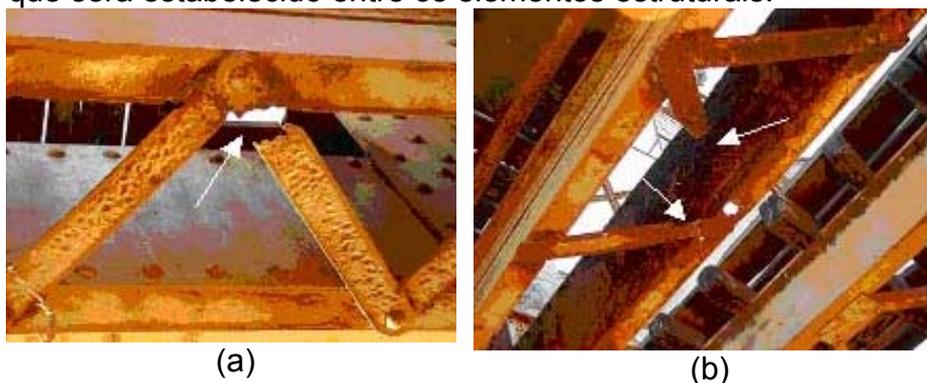
É possível verificar, através da Figura 11 (a-b), que em decorrência da evolução do fenômeno de corrosão em elementos estruturais da ponte, particularmente em regiões entre uniões, onde geralmente são desenvolvidas frestas, o material sofreu intensa degradação, chegando ao colapso. Notam-se que em algumas partes ocorreu separação devido ao ataque corrosivo. Naturalmente, estes componentes deverão ser substituídos por elementos adequados para tal finalidade. É importante salientar que o material metálico que irá compor a parte a ser substituída deverá apresentar características de resistência à corrosão semelhantes ao do material da ponte, no sentido de minimização do efeito do par galvânico que será estabelecido entre os elementos estruturais.

**Figura 11.** Efeito do ataque corrosivo em elementos de ligação da ponte; nota-se degradação total de alguns componentes.

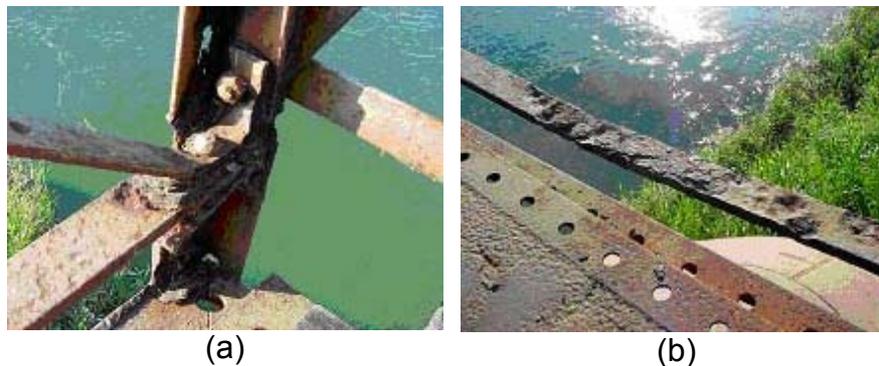
A Figura 12 (a-b) mostra que o guarda-corpo da ponte também apresenta acentuado ataque corrosivo. A Figura 12 (a) ilustra uma região onde, em função da geometria da estrutura, são criadas frestas que propiciam uma maior corrosão. A Figura 12 (b) mostra uma região onde a corrosão está ocorrendo acentuadamente no material, onde este não possui qualquer tipo de proteção anti-corrosiva.

**Figura 12.** Corrosão metálica na região do guarda-corpo da Ponte Marechal Hermes.

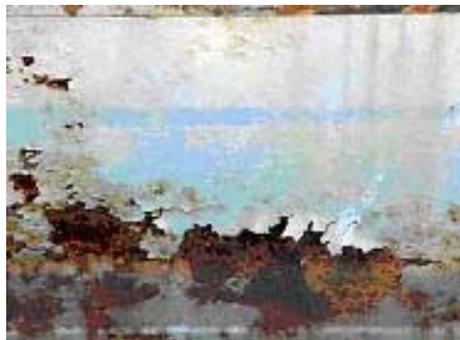
Observou-se também, na ponte, que existem regiões de destacamento da pintura, onde a corrosão da estrutura tem evoluído [Figura 13]. Nota-se que em função da geometria da estrutura e do acúmulo de eletrólito tem-se uma intensificação do fenômeno de corrosão.

**Figura 13.** Destacamento da pintura e ataque corrosivo no material da Ponte Marechal Hermes.
