# ESTUDO DO CASO DE FRATURA DE UMA HASTE DE PISTÃO UTILIZADA NA INDÚSTRIA<sup>1</sup>

*Cynthia Gabriely Zimmer<sup>2</sup>  
Tiago Renck<sup>3</sup>  
Sandro Griza<sup>4</sup>  
Telmo Roberto Strohaecker<sup>5</sup>*

1-60º CONGRESSO ABM, MINAS-CENTRO – Centro de Convenções e Feiras 25 a 28 de julho de 2005

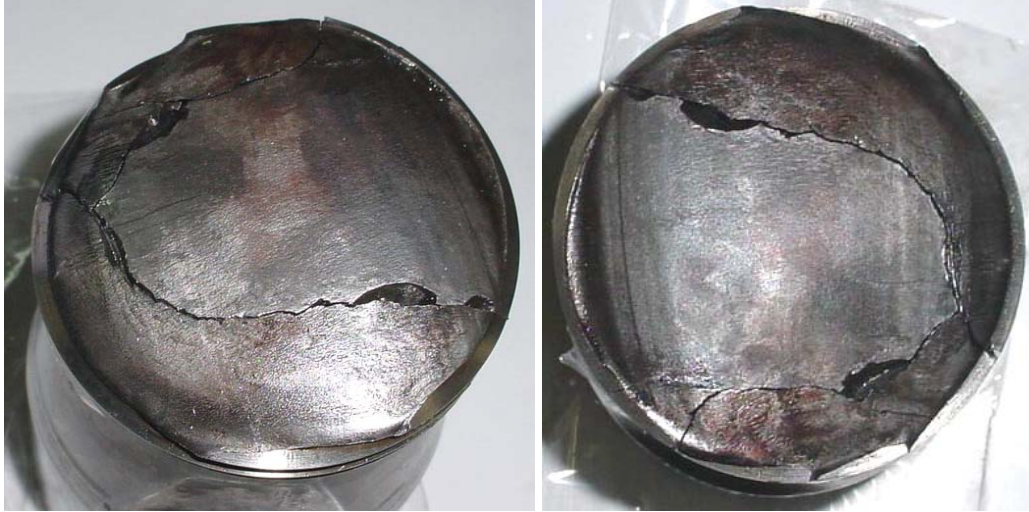
- Ruptura por fadiga com início localizado na região do fundo do primeiro filete de rosca.
- A superfície de fratura apresenta uma grande área de propagação da fadiga o que indica que o componente está submetido a baixo nível de sollicitação (figuras 1 e 2)
- O grande amassamento da superfície indica que o componente, mesmo após a ruptura, permaneceu trabalhando por algum tempo (figuras 1 e 2) A presença de

algumas lascas também indicam a permanência em trabalho por mais alguns ciclos (figura 2).

Figura 1 – Imagens mostrando uma das faces da fratura, onde ocorreram os lascamentos.

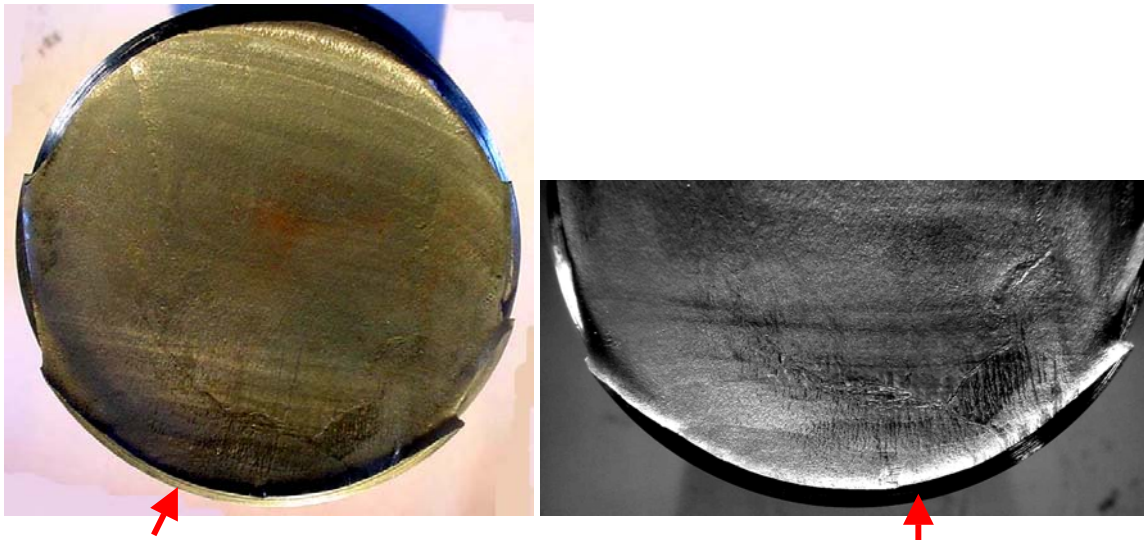
-A posição de início da falha ocorreu na região inferior, deslocado alguns graus do ponto central de acordo com a posição de montagem.

Figura 2 – Imagens mostrando a face oposta da figura1 em sua posição de trabalho e, em detalhe, a região de início da falha.

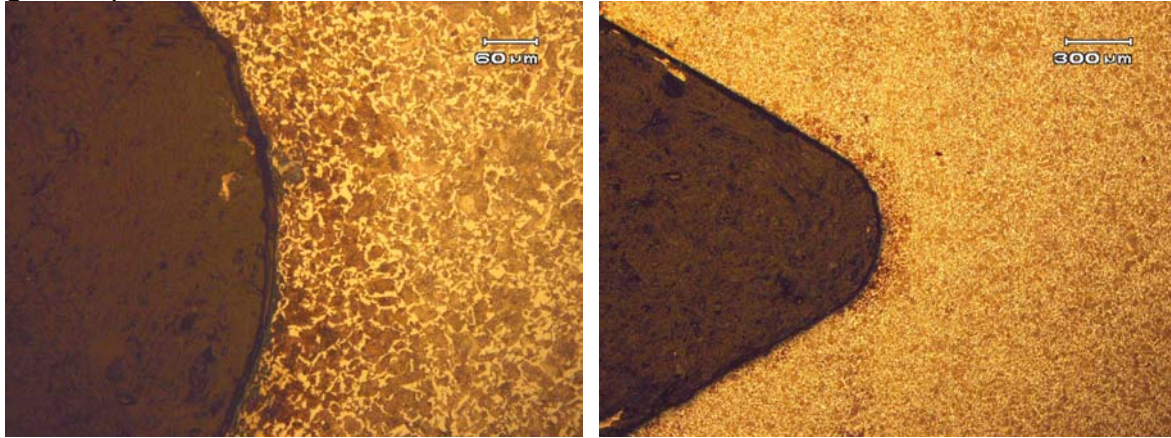
A microestrutura apresentada pela amostra é basicamente perlítica e ferrítica na região da rosca. A figura 3 mostra, em detalhe, a microestrutura na região do fundo do filete onde não se observam marcas de deformação, o que indica que a rosca foi fabricada por processo de usinagem. A dureza nesta região é de 180HB.

Figura 3 – Microestrutura perlítica e ferrítica da região do fundo do filete.

-Uma tentativa de aumentar a resistência à nucleação de trincas nos filetes de rosca seria a fabricação dos mesmos a partir de laminação, ou mesmo o roletamento após a usinagem e tratamento térmico, pois introduziria tensões residuais compressivas na região crítica (fundo do filete) dificultando a nucleação.

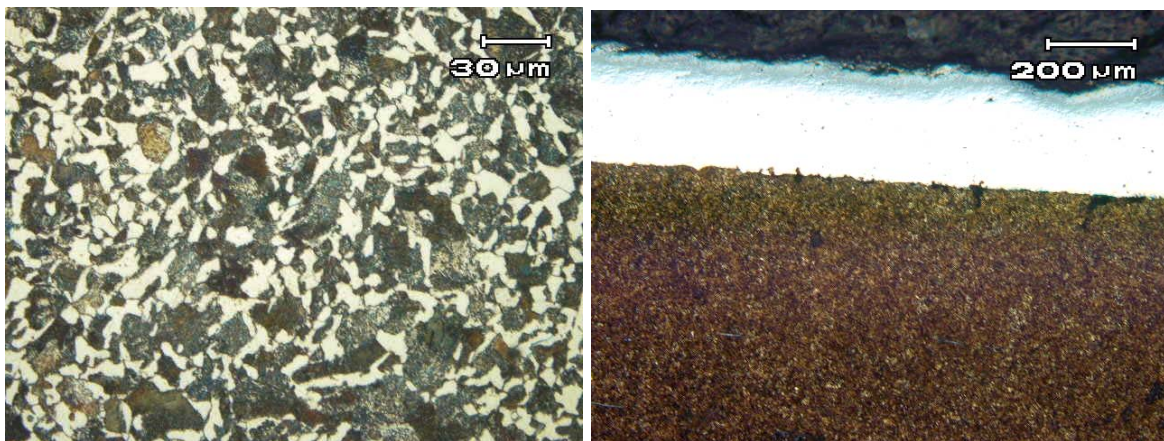
A microestrutura do núcleo apresenta-se também perlítica e ferrítica (figura 4). O componente possui ainda uma camada endurecida e recoberta para evitar desgaste, como visto na figura 4. Esta região, que se encontra distante da região da ruptura não influenciando a mesma, é endurecida pois o componente trabalha guiado por mancais de deslizamentos..

Figura 4 – Microestrutura do núcleo da haste à esquerda. Detalhe da região endurecida e revestida a direita.

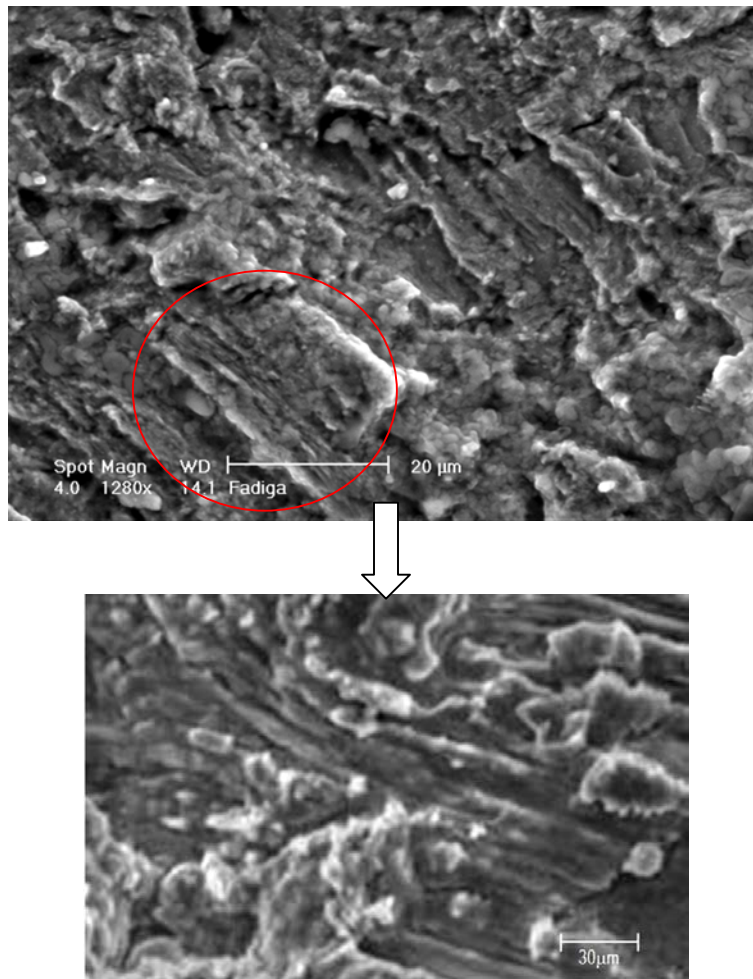
O valor médio do intervalo entre cada estria de fadiga é de  $8 \times 10^{-8} \text{m/ciclo}$ . A superfície de fratura apresenta uma extensa área de propagação por fadiga, o comprimento máximo medido foi de  $66 \text{mm}$  antes da ruptura catastrófica. Sendo que cada estria representa um ciclo com a trinca propagando numa taxa de  $8 \times 10^{-8} \text{m/ciclo}$  e crescendo até o tamanho de  $66 \times 10^{-3} \text{m}$  quando rompeu catastróficamente, logo o número de ciclos (N) necessários para ruptura final é

$$N = \frac{66 \times 10^{-3} \text{m}}{8 \times 10^{-8} \text{m}} \text{ então } N=825000 \text{ ciclos.}$$

Sendo que o componente em questão trabalha á uma freqüência de 450 rpm (7,5Hz) o tempo de propagação resulta em aproximadamente 30 horas de trabalho.

Figura 5 – Imagem em MEV mostrando a superfície de fratura com grande amassamento. Há indicativos de estrias de fadiga.
