ESTUDO DO COMPORTAMENTO DINÂMICO DO SISTEMA DE ACIONAMENTO DO LAMINADOR LEVE DA VILLARES UTILIZANDO ODS - OPERATING DEFLECTION SHAPE¹

STUDY OF THE DYNAMIC BEHAVIOR OF THE DRIVING SHAFT SYSTEM OF ROLLING MILL OF VILLARES OF USING OPERATING DEFLECTION SHAPE

¹ *Contribuição técnica ao 45º Seminário de Laminação – Processos e Produtos Laminados e Revestidos, 21 a 24 de outubro de 2008, Ipojuca - Porto de Gainhas - PE*

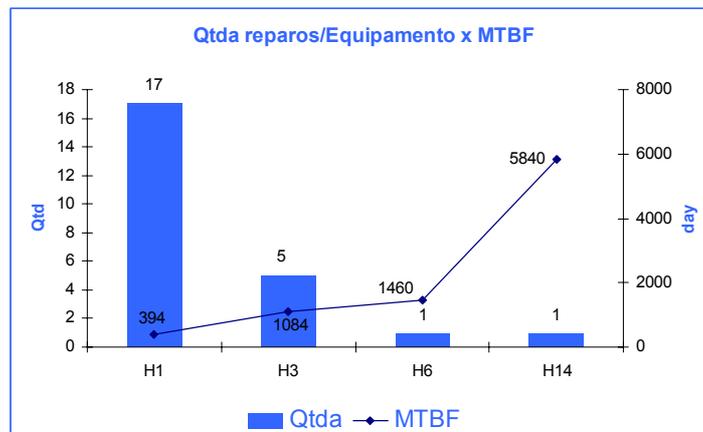
Figura 2 – Comparando dos reparos nas redutoras (horizontal) e relacionando com MTBF (Mean Time Between Failure - MTBF).

Evidenciou-se que redutora H1 têm 17 ocorrências e apresentando um MTBF de 394 dias para o período avaliado.

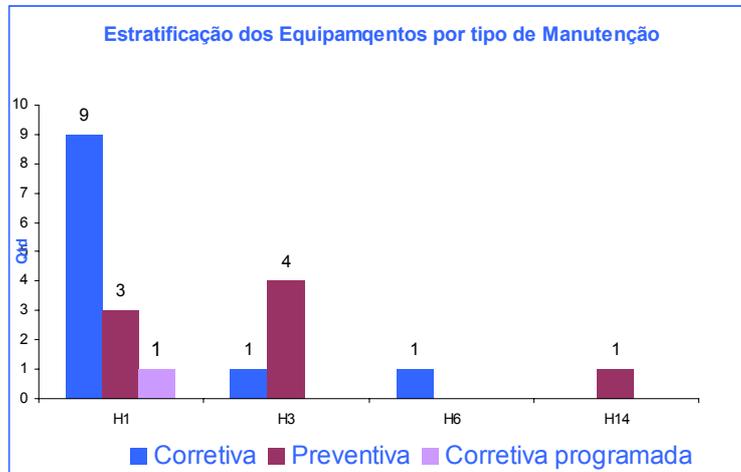
Figura 3 – Redutoras (horizontal) por tipo de manutenção.

A redutora H1 destaca-se com 9 intervenções de natureza corretivas. Este tipo de intervenções exige um elevado custo de manutenção. A Tabela 1 lista das ocorrências do sistema de acionamento da redutora H1 do período de 1990 à 2007.

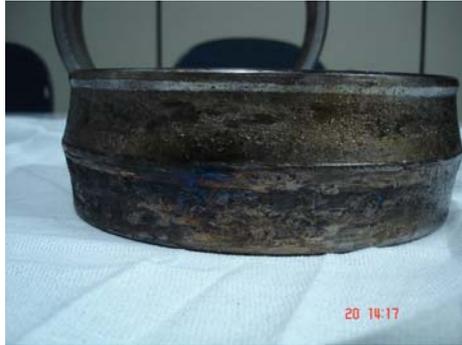
A Tabela 1 evidenciou 8 casos relacionados a rolamento e 6 casos relacionados à falha de eixo/engrenagem. As últimas ocorrências apresentaram o modo falha semelhantes, ou seja, o rolamento apresentou sobre carga axial (Figura 4).

Figura 4 – Anel interno do rolamento 23040 CC/C3W33 com desgaste excessivo na pista superior.

Desta forma, a SKF do Brasil através do contrato IMS recomendou um estudo avançado no que tange o comportamento dinâmico do sistema de acionamento por meio da técnica *Operation Deflection Shape* – ODS.

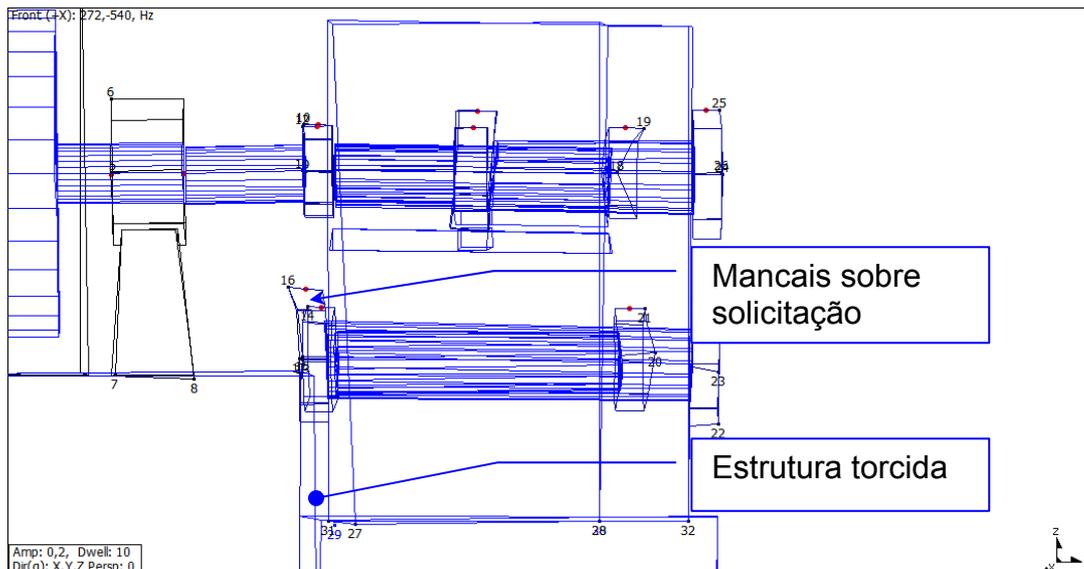
Figura 9 – Movimento torcional estrutura da caixa redutora H1 GMF em destaque o excesso de esforço nas engrenagens e nos mancais (geração de carga axial).

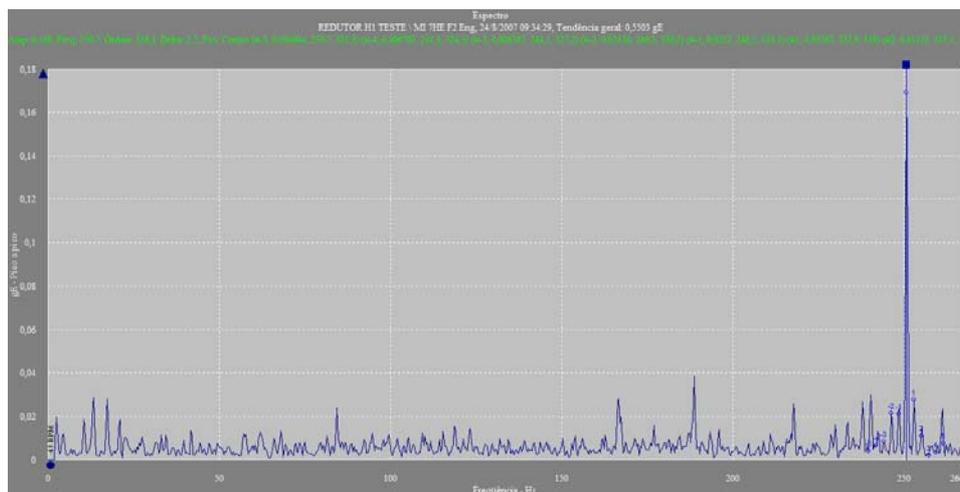
Verifica-se ocorrência de bandas laterais de aproximadamente 2,2 Hz na rotação do eixo intermediário. Este fenômeno, pressupõe-se o movimento torcional promovido pelo esforço do engrenamento (Gear Mesh frequency GMF).

Figura 10 – Espectro referente à rotação do eixo intermediário – bandas laterais de 2,2 Hz – Caracterizando os esforços de engrenamento.

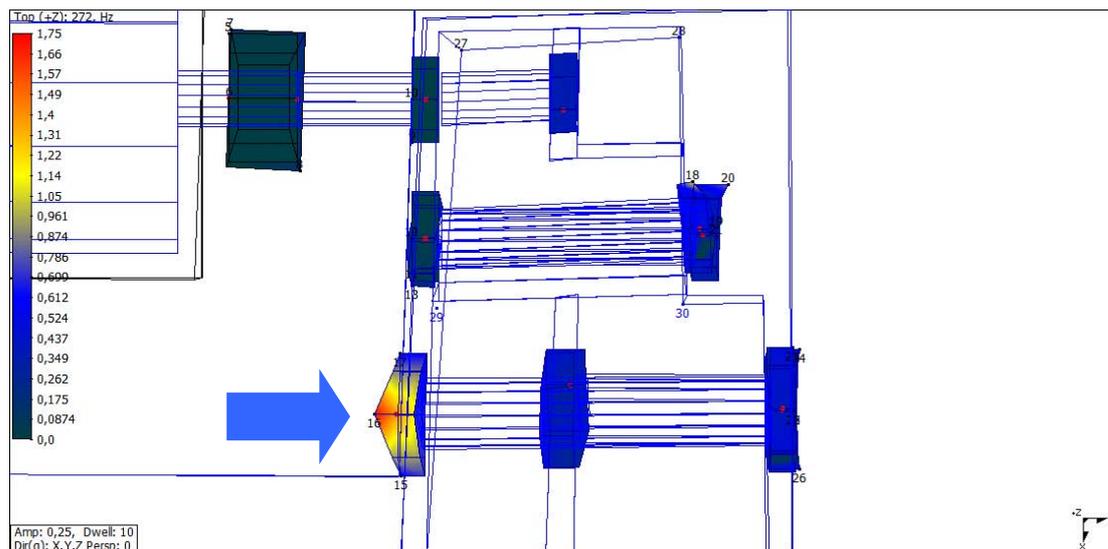
Nesta condição, verifica-se ocorrência de movimentos de caráter torcional, flexão e defasagem no mancais e eixo. Este fenômeno pode causar ovalização dos alojamentos dos mancais (Figura 12), por sua vez, comprometendo severamente a vida útil dos rolamentos. Os esforços atuantes em excesso nos eixos podem ocasionar aparecimentos de trincas nas regiões de maior concentração de tensão. Este tipo de esforço axial observado na análise de ODS corrobora com as últimas ocorrências de falha dos rolamentos das redutoras apresentado na Tabela 1.

Figura 11 – Movimento torcional na caixa redutora GMF 272Hz. A seta destaca o esforço ocorrido no mancal inferior lado oposto da saída. Este ocorrência causa esforços diretamente no engrenamento e no rolamento.

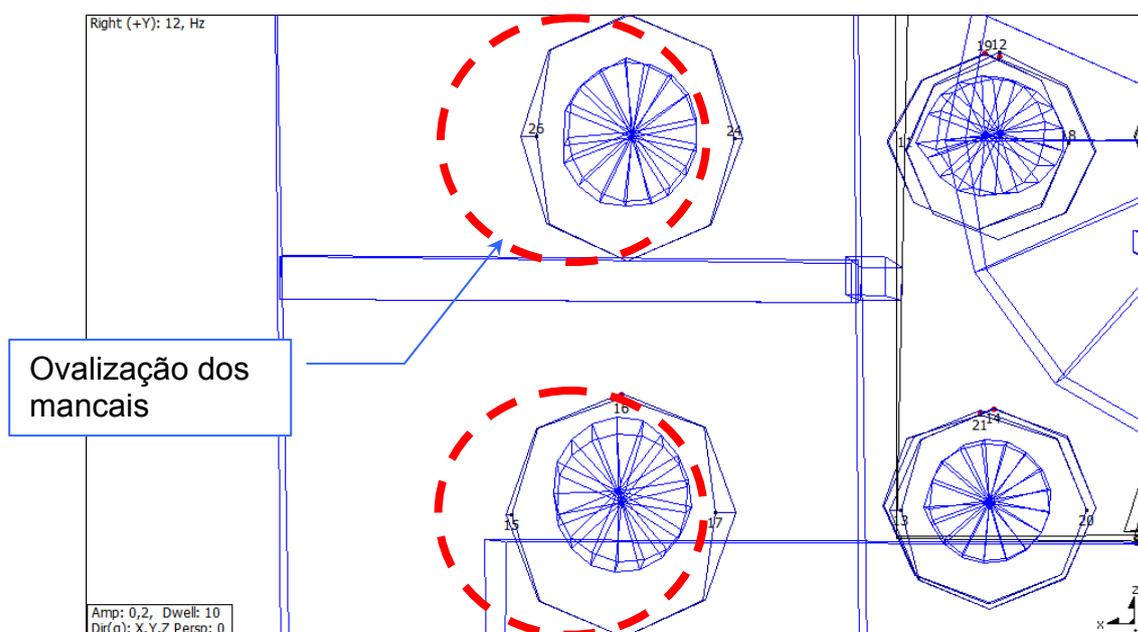
Figura 12 – Os círculos mostram a ocorrência de ovalização dos mancais. Este tipo de ocorrência compromete a vida do rolamento.

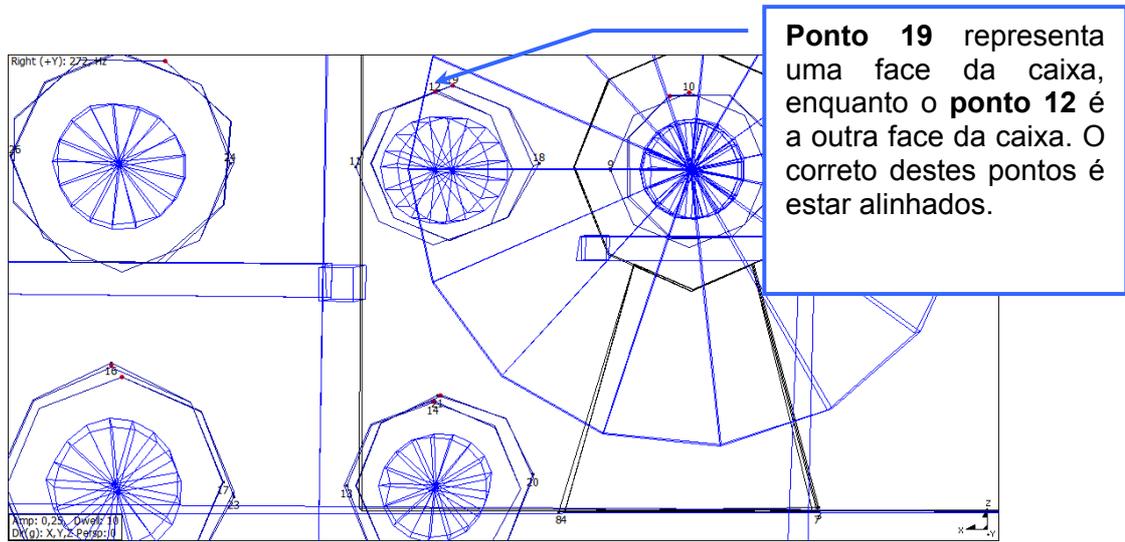
A Figura 13 mostra sobreposição dos movimentos relativos dos mancais. Observa-se a ocorrência de desalinhamento entre mancais do eixo intermediário. O movimento transmitido para o sistema gera um desalinhamento dinâmico no conjunto, eixos e engrenagens. Este movimento gera tensões que danificam os dentes das engrenagens e demais componentes do sistema como, acoplamento, fixações de base e ou empenamento do eixo.

Figura 13 – Desalinhamento dinâmico comprometendo engrenagens e demais componentes GMF em destaque forçando engrenagens e eixos.

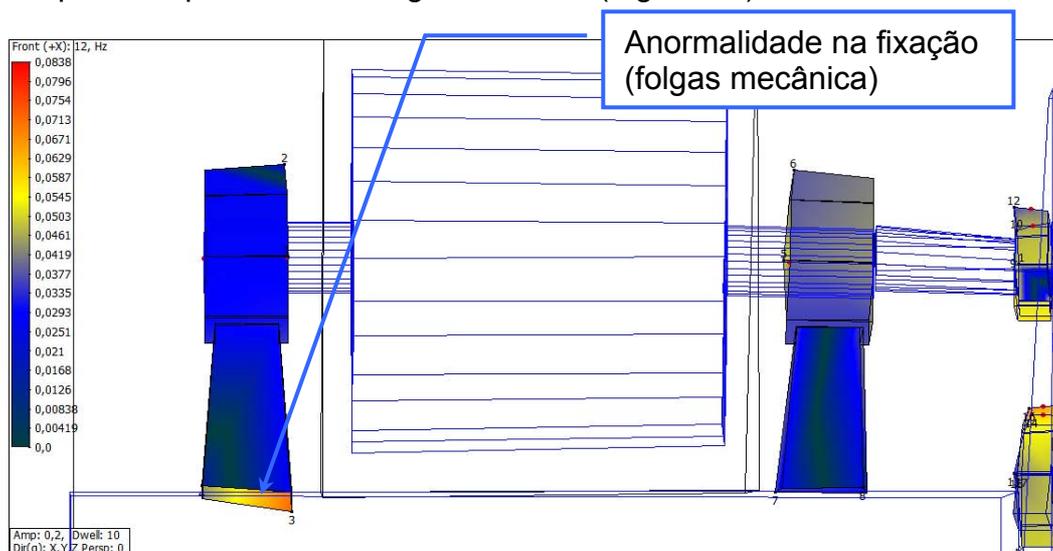
Na frequência de rotação do conjunto de aproximadamente 12Hz, Observa-se um movimento do conjunto em relação à base. Este fenômeno, ocasionando defasagem entre o parafuso de fixação do mancal do motor lado oposto ao acoplado. Esta vibração é amplificada na estrutura com maior evidência na região dos pontos 3, e 4 devido a possível problema de folga mecânica (Figura 14).

Figura 14 - Fixação mancal motor LOA defasado folga mecânica (rotação) eixo de entrada (acoplamento) folga.

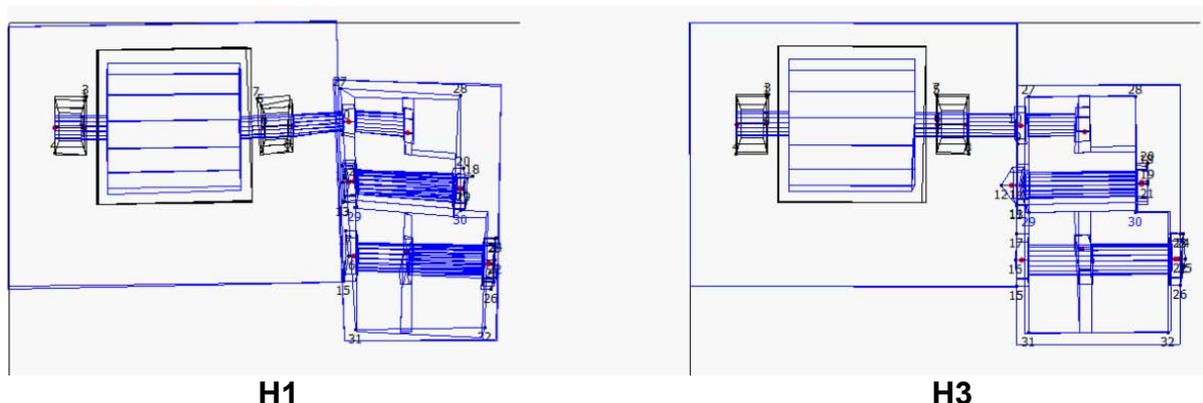
De forma comparativa, foi feita análise simultânea do sistema de acionamento da gaiola H3. Nota-se que o comportamento dinâmico da caixa redutora da H1 é anômalo em relação ao comportamento dinâmico da caixa redutora H3. A Figura 15 mostra a comparação entre os sistemas de acionamento.

Figura 15 – Comparação dos sistemas de acionamento da H1 e H3 em condições operacionais similares. A estrutura da H1 apresenta níveis de deformações superiores do que H3.

- A técnica de ODS, para investigar as falhas que vinham ocorrendo na caixa redutora da H1, foi exata para apontar o fenômeno que ocorre durante a operação.
- O sistema de acionamento sofre deformações por modo torcional, deflexão dos eixos, que compromete o alinhamento dinâmico do sistema.
- A caixa da redutora apresenta durante a operação ovalização nos alojamento dos mancais de rolamento, comprometendo diretamente a vida do rolamento e causando cargas axiais.
- A fixação do mancal do motor apresenta folga mecânica entre a base metálica e a base civil, causando movimento torcional no acoplamento e mancal.
- A caixa redutora H1 não apresenta rigidez suficiente para suportar os esforços do processo. recomendou-se uma reavaliação do projeto da caixa redutora por simulação numérica através da técnica de elementos finitos.
