## ESTUDO DO DEFEITO MARCA MECÂNICA LAMINADA EM AÇOS AISI 430 LAMINADOS A FRIO\*

## STUDY OF ROLLED MECHANICAL MARK DEFECT IN AISI 430 COLD ROLLED STEEL

\* Contribuição técnica ao 51º Seminário de Laminação – Processos e Produtos Laminados e Revestidos, 28 a 31 de outubro de 2014, Foz do Iguaçu, PR, Brasil.

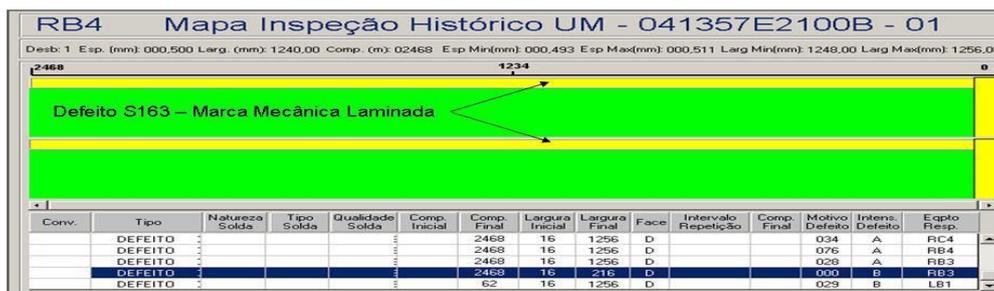
O defeito S163 é caracterizado por apresentar-se em pequenas marcas que ocorrem ao longo da bobina nas duas faces e na borda do lado de acionamento do LB1, como mostrado na figura 1.

Figura 1 – Posicionamento do defeito S163

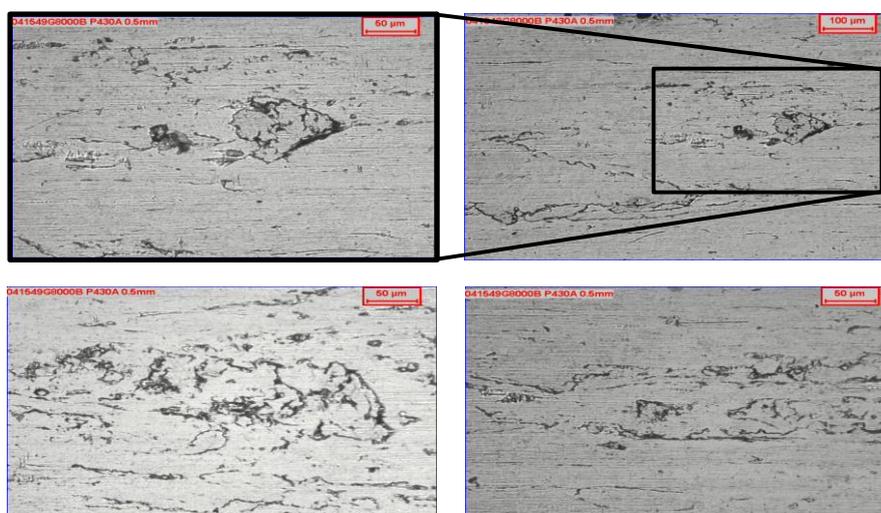
Ao analisar o defeito no microscópio ótico e também no microscópio ótico de varredura (MEV) pôde detectar que o defeito caracteriza-se por pequenas marcas sem presença de óxidos ou inclusões, conforme mostrado na figura 2.

Figura 2 – Análise defeito S163

As medições de micro dureza na amostra com o defeito S163, nas posições próximas ao defeito, em cima do defeito e no meio da amostra com o defeito apresentam variações normais, não indicando aumento de dureza em função da presença do defeito.

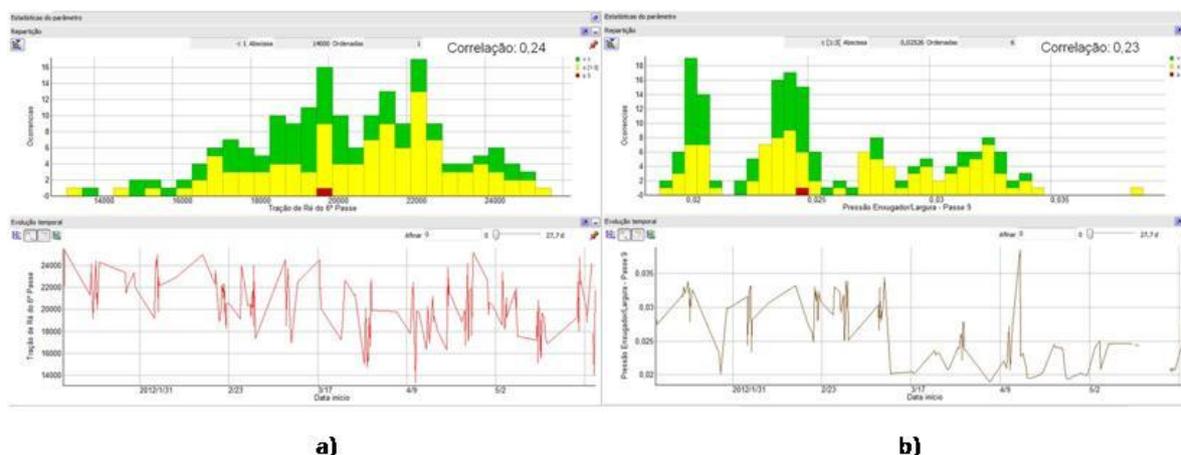
A análise estatística do processo foi realizado com a ajuda do Software Flash Process®, onde foram correlacionados os principais parâmetros de processo, como: Trações utilizadas nos passes de laminação (Tração à frente e a Ré), pressão de óleo de refrigeração, pressão dos rolos enxugadores, redução por passe, velocidade de laminação, força de laminação e diferença de tração entre tração à frente e a Ré. A análise mostrou correlações de baixo índice para todos os parâmetros de processo, como pode ser visto na Figura 3.

**Figura 3** – a) Análise estatística da influencia do tração a ré do 6º passe na ocorrência do defeito S163. b) Influência da pressão dos rolos enxugadores na ocorrência do defeito S163.

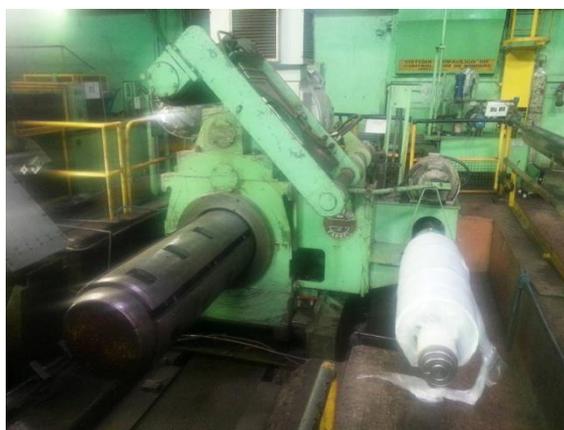
A medição topográfica da desbobinadeira (*Pay-off*) do laminador mostrou um desalinhamento de 5 mm no eixo da *pay-off* em relação à cadeira de laminação, que estava fora das tolerâncias especificadas pelo projeto do equipamento.

Figura 4. Desbobinadeira (Pay-off) do LB1

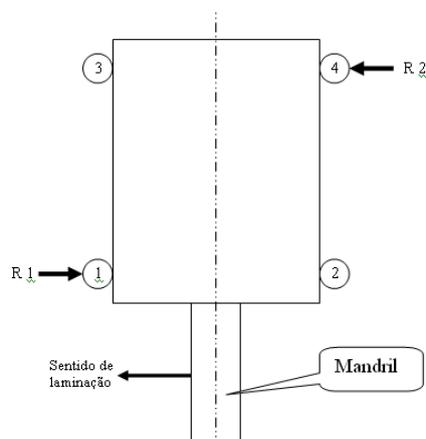
Figura 5 - Esboço das guias laterais da desbobinadeira do LB1

A Figura 5 apresenta um esboço das guias laterais da desbobinadeira e os quatro rolamentos de guia. Uma avaliação do esforço de tração, bem como das reações de apoio, permite afirmar que o rolamento 1 é o mais solicitado do conjunto. E através de observação no local, verificou-se que a causa do desalinhamento estava diretamente relacionado com este rolamento.

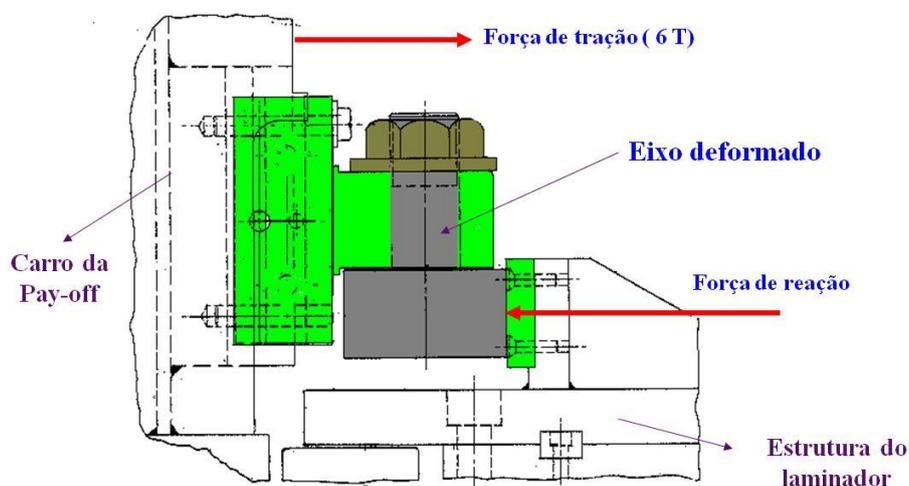
Os rolamentos utilizados são do tipo “rolos de leva com eixo”. Eles são caracterizados por um anel externo de parede espessa, que lhes permite acomodar elevadas cargas radiais e de choque. A superfície de rolagem do anel externo é abaulada por padrão. Em vez de um anel interno, os rolos de leva com eixo possuem um pino sólido rosqueado, de maneira que o rolo de leva com eixo possa ser fixado rápida e facilmente aos componentes apropriados através de uma porca sextavada. Análise realizada pela equipe de Engenharia de Manutenção detectou que o rolamento número 1 apresentava não conformidade com o projeto original do equipamento. Após desmontagem do conjunto foi confirmado o empeno do eixo. A Figura 6 mostra o detalhe do projeto original da guia lateral.

Figura 6 – Análise da deformação do eixo do rolamento da desbobinadeira

A análise de falha referente ao rolo de guia da desbobinadeira mostrou que a resistência mecânica do eixo da roda guia estava abaixo dos esforços gerados pela tração na tira. A causa fundamental da falha foi à montagem de uma roda guia não adequada para a função proposta. As ações para a correção da falha foram implantadas foram: substituição do conjunto atual composto de eixo, buchas e roda por um rolamento de leva conforme projeto original; verificação com recurso topográfico semestralmente, confecção de controle visual na base móvel para verificação do posicionamento, medição topográfica na bobinadeira da saída dos equipamentos anteriores foram determinantes para a eliminação do defeito marcas mecânicas laminadas.

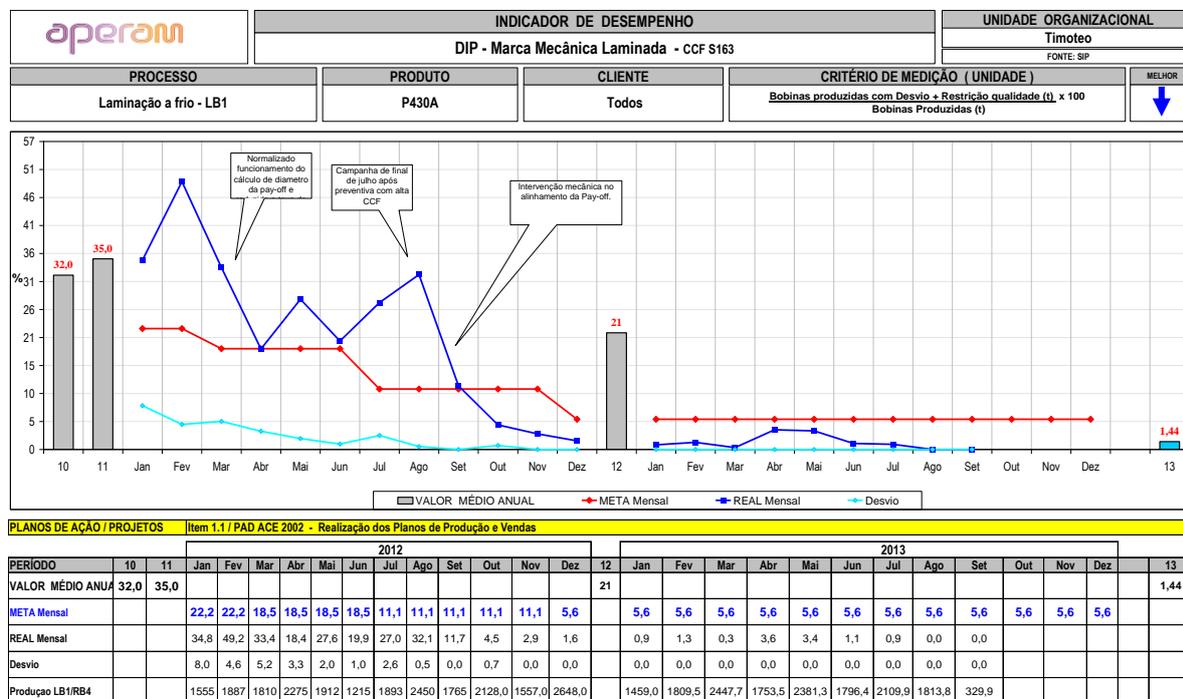
Após a implantação dos planos de ação previstos para a correção da falha, houve o decréscimo acelerado da ocorrência do defeito S163, conforme mostrado na Figura 7. Em Setembro de 2012 houve a primeira intervenção na desbobinadeira do

LB1, reduzindo os índices de CCF do defeito de um percentual de aproximadamente 32,1% (585 t/mês) para 11% (143 t/mês) no mês de Setembro de 2012.

A ocorrência do defeito, conforme mostra a Figura 7, apresentou queda nos meses seguintes, estabilizando em um percentual inferior a 1% (10 t/mês), considerado normal para as ocorrências dos defeitos.

Figura 7 – Indicador de desempenho do S163 após a Implantação do DIP.
