ESTUDO DO DESGASTE DE PUNÇÕES DE METAL-DURO UTILIZADOS NO CORTE DE CHAPAS PARA FABRICAÇÃO DE ROTORES E ESTADORES DE MOTORES ELÉTRICOS ¹

WEAR OF WC-Co CERMET PUNCHES USED TO CUT STEEL SHEETS FOR FABRICATING ROTORS AND STATORS OF ELECTRICAL MOTORS ¹

¹ Contribuição técnica ao 7º Encontro da Cadeia de Ferramentas, Moldes e Matrizes, 15 e 16 de julho de 2009, São Paulo, SP.

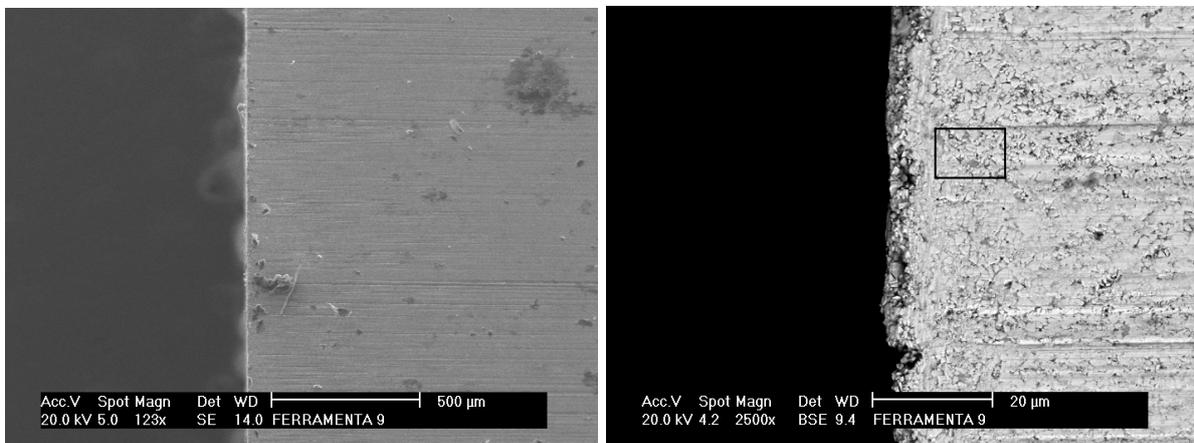
A ferramenta A é um punção com muito pouco uso, que não apresenta colar de desgaste. Suas faces laterais apresentam-se preservadas, como se vê na **Erro! Fonte de referência não encontrada.a**. Já a aresta de corte apresenta pequenas quebras como se vê na Figura 2b. A Figura mostra o espectro EDS da região retangular assinalada na **Erro! Fonte de referência não encontrada.b**. O teor de Co em torno de 7% é inferior ao teor nominal do metal-duro utilizado.

Figura 2 – Aresta de corte da ferramenta A. a) ausência de colar de desgaste. A face lateral está preservada. MEV. SE. 123X. b) pequenas quebras na aresta de corte. MEV.ERE. 2.500X.

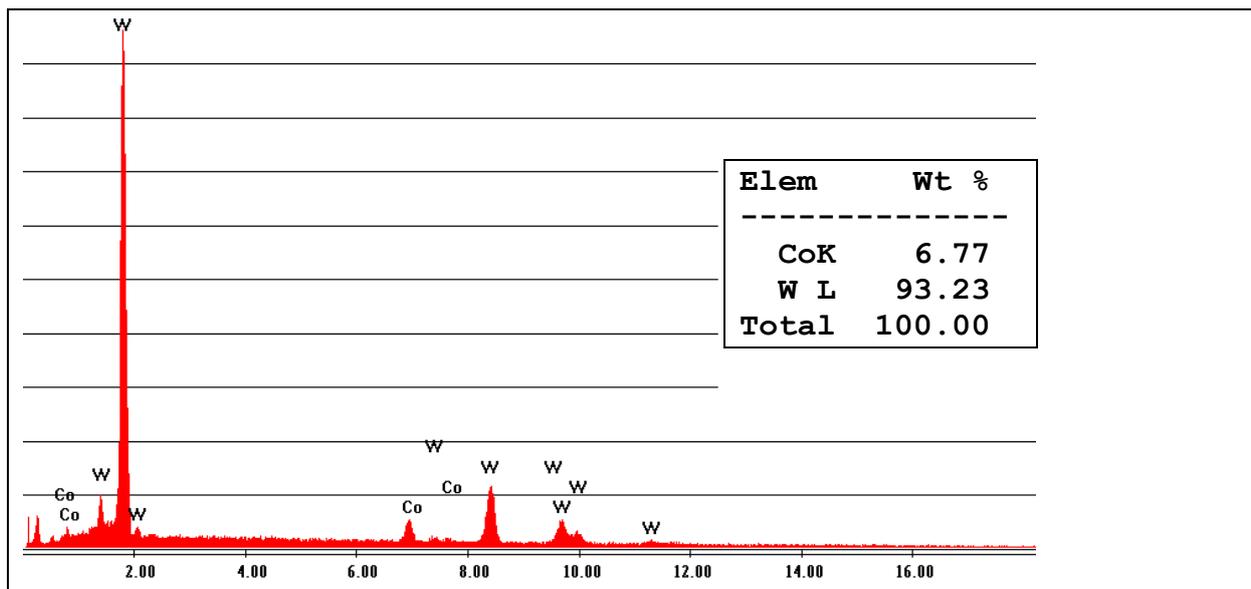
Figura 3 – Análise EDS de raios-X e análise química semi-quantitativa da face lateral da ferramenta A na região retangular assinalada na Figura 4. Nota-se perda de Co.

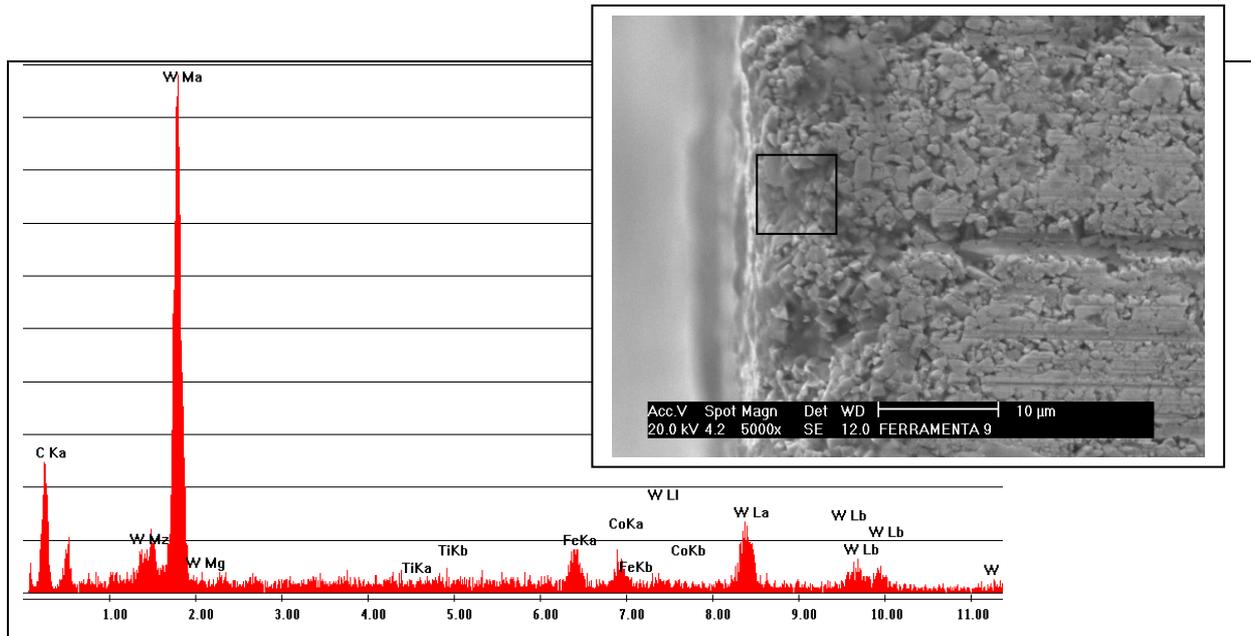
A Figura 4 mostra um detalhe ampliado da aresta de corte, onde se nota que as quebras de aresta medem até 10µm. A análise química de uma região dessa aresta de corte resultou no espectro da Figura 4, onde se vê a presença de ferro. Esse teor de ferro só pode ser originado de operações de estampagem. Portanto, apesar de referenciada como uma “ferramenta sem uso”, ela deve ter tido pelo menos algumas operações de teste.

Figura 4 – Aresta de corte da ferramenta A, mostrando pequenas quebras. Espectro EDS de raios-X da região retangular assinalada. MEV. ES. 5.000X.

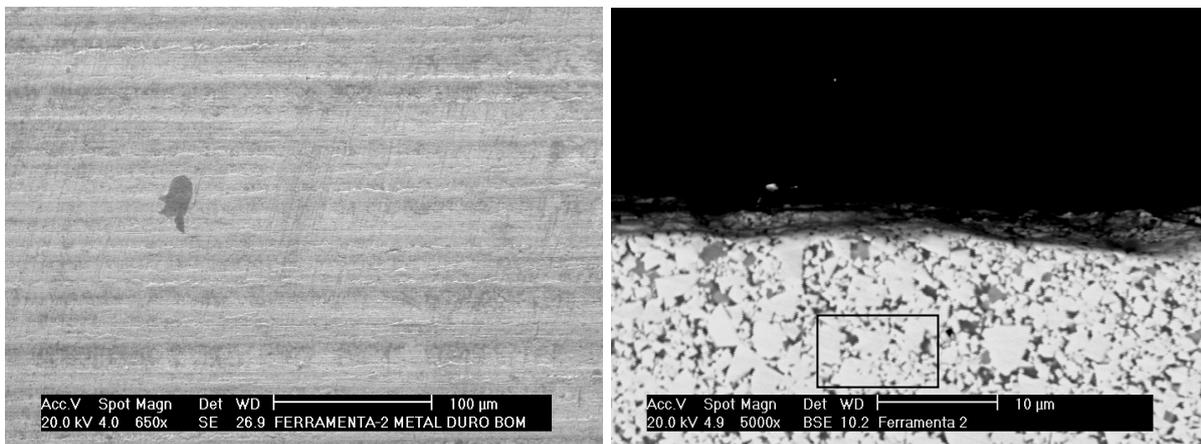
A ferramenta B foi pouco usada, segundo informações do usuário. A face lateral da ferramenta B mostra-se com aspecto bastante compacto, conforme Figura 5. Essa ferramenta foi cortada ao meio, polida e analisado. A Figura 5b mostra a seção transversal da ferramenta em uma região próxima da borda (face lateral). A Figura 6 **Erro! Fonte de referência não encontrada.** mostra que o teor de cobalto é da ordem de 12%, como previsto.

Figura 5 - a) Face lateral da ferramenta B com aspecto compacto. MEV. ES. 650X. b) Seção transversal da ferramenta B. Presença de ligante Co. A borda lateral da ferramenta está preservada. MEV. ERE. 5.000X

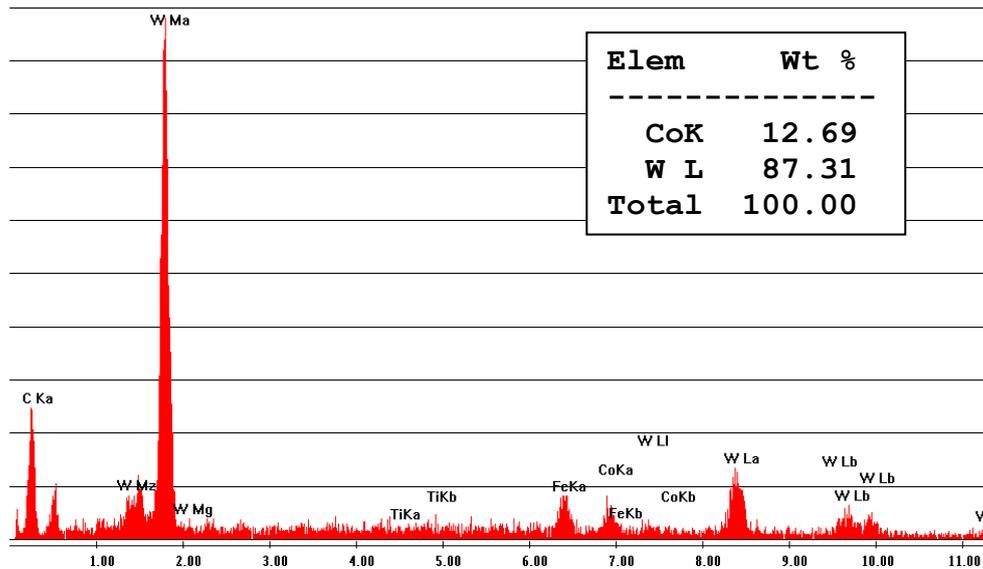
Figura 6 – Espectro EDS de raios-X e análise química semi-quantitativa da área retangular assinalada na Figura 5b.

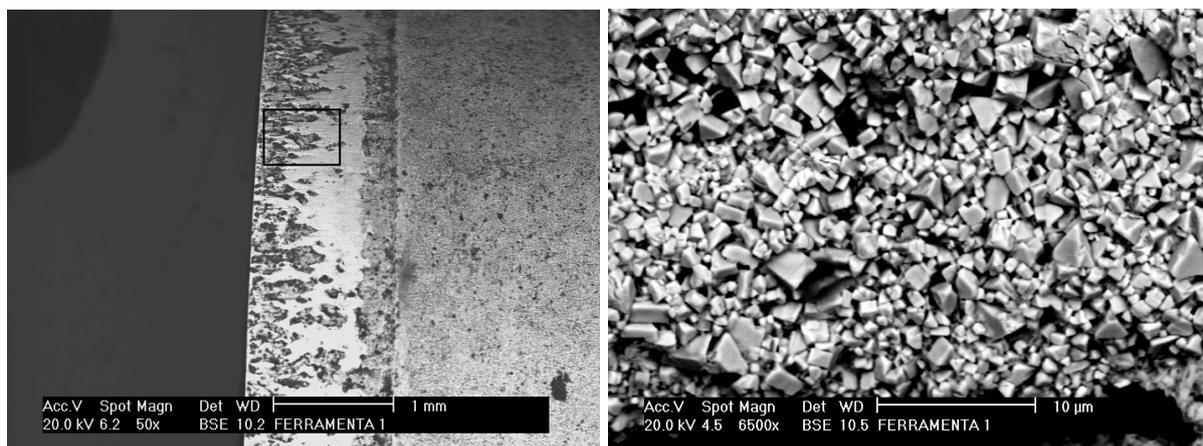
A ferramenta C, que teve vida curta, apresentou acentuado colar de desgaste com altura de aproximadamente 1 mm, como se vê na Figura 7a. A análise química da região do colar de desgaste revelou ausência de Co e presença de ferro, como mostra o espectro da Figura 8. A presença de ferro é devida à adesão das chapas de aço, durante a operação de corte, ao punção. A Figura 7b mostra uma região da face lateral da ferramenta C, aonde se vêem partículas de carbeto de tungstênio soltas na microestrutura, devido à perda de Co.

Figura 7 – a) Colar de desgaste com aproximadamente 1 mm de altura na ferramenta C. MEV. ERE. 50X. b) Face lateral da ferramenta C. Partículas de carbeto de tungstênio soltas devido à perda do elemento ligante Co. MEV. ERE. 6.500X.

As evidências encontradas indicam ter havido formação de acentuado colar de desgaste, com aproximadamente 1 mm de altura e perda acentuada de Co na região do colar. Foi encontrado Fe no colar da ferramenta C, resultante da aderência de material da chapa de aço puncionada. Houve, também, perda de Co na lateral da ferramenta embora em intensidade menor que a observada na aresta de corte.

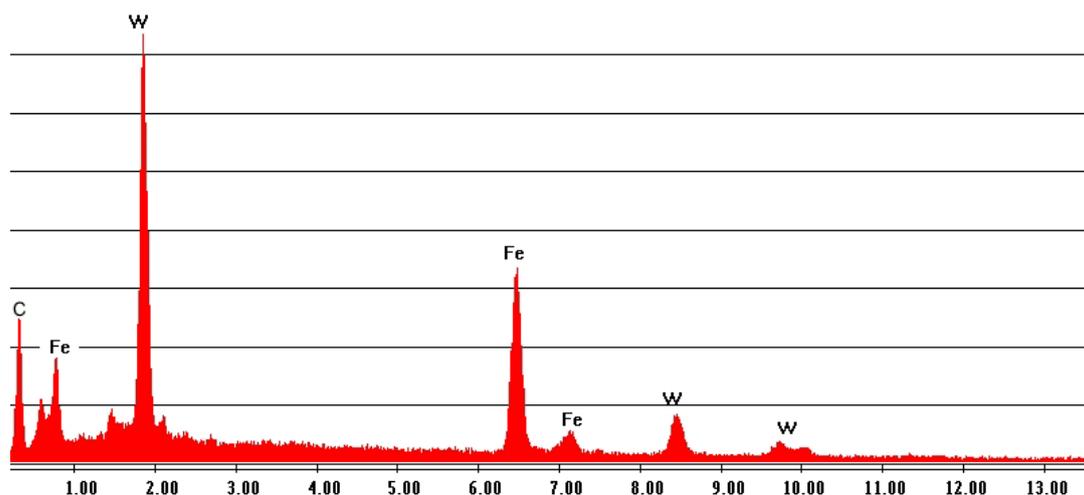
Figura 8 - Espectro EDS de raios X, da região retangular no colar de desgaste da ferramenta C. Ausência de Co e presença de ferro oriundo da adesão das chapas ao punção.

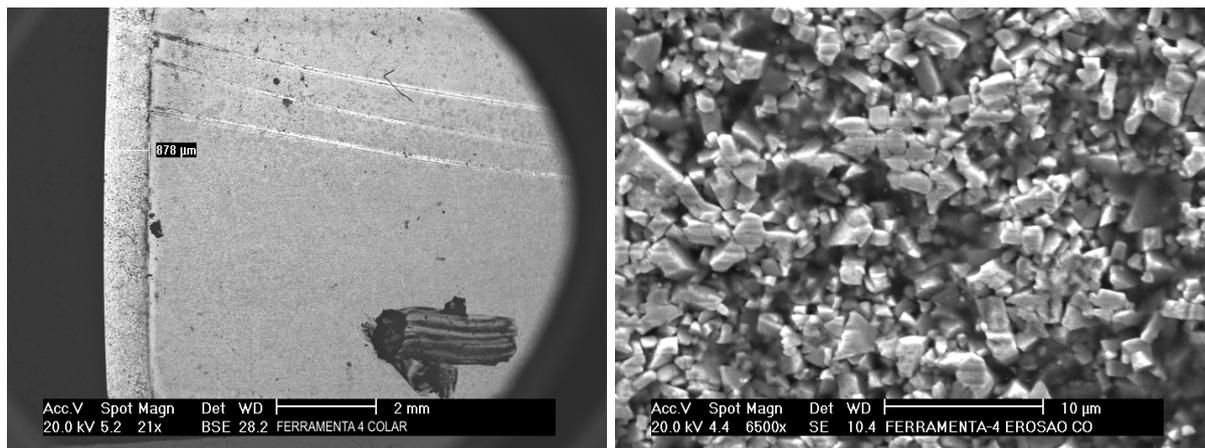
A ferramenta D apresentou um colar de desgaste com aproximadamente 0,9 mm de altura, visto na Figura 9a. A face lateral e a aresta de corte da ferramenta D encontram-se desgastadas com aspecto pouco compacto e partículas de carbetto de tungstênio soltas. A Figura 9b mostra a face lateral da ferramenta D com esboroamento de grãos, devido à perda de Co que atua como ligante. A aresta de corte também apresenta esboroamento com perda de ligante como se vê na **Erro! Fonte de referência não encontrada**. A análise EDS de raios-X revelou ausência de Co e presença de ferro nessa região.

Figura 9 – a) Colar de desgaste com altura de 0,9 mm. MEV. ERE. 21X. b) Esboroamento de partículas de WC devido à perda de Co. MEV. ES. 6.500X.

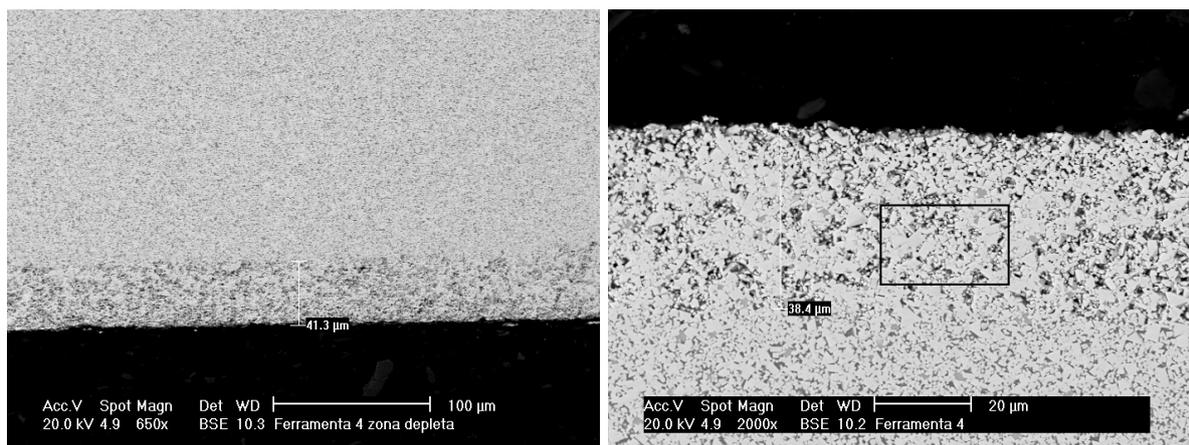
O exame da seção transversal da ferramenta D revelou que essa região empobrecida em Co não é apenas superficial, ela tem aproximadamente 40μm de profundidade, como se vê nas Figuras 10a e 10b das bordas laterais. Como ela estava presente nas duas faces laterais do punção, pode-se supor que toda a superfície da ferramenta tenha esse empobrecimento em cobalto. Essa camada é conhecida como zona de depleção ou zona depleta.

Figura 10 – a) Face lateral da ferramenta D. Seção transversal em posição afastada da aresta de corte. Zona empobrecida em cobalto com cerca de 40 μm de profundidade. MEV. ERE. 650X. b) Face lateral oposta da ferramenta D. Seção transversal em posição afastada da aresta de corte. Zona empobrecida em cobalto com cerca de 40 μm de profundidade. MEV. ERE. 2.000X

Portanto, a ferramenta D sofreu forte perda de Co mesmo em regiões muito afastadas da aresta de corte numa profundidade de aproximadamente 40 μm . As evidências encontradas indicam ter ocorrido processo de perda de cobalto ao longo de toda a superfície da ferramenta D.

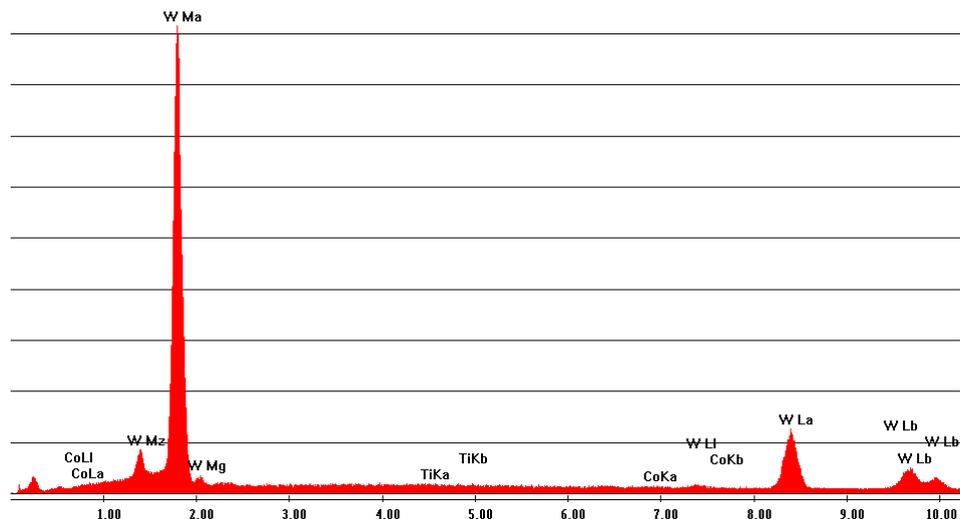
A Figura 11 – **Espectro EDS de raios-X da zona depleta na região assinalada pelo retângulo na Figura 11** mostra o espectro EDS de raios-X da região assinalada pelo retângulo na Figura 10b. Repare que houve perda de Co, porém não há ferro. Essa evidência é indicativa de processo de corrosão da ferramenta sem que tenha havido contato da mesma com o aço, durante operações de estampagem.

Figura 11 – Espectro EDS de raios-X da zona depleta na região assinalada pelo retângulo na Figura 10.
