ESTUDO DO MECANISMO DO DEFEITO “COLAMENTO” NO AÇO INOX AISI 304 LAMINADO A FRIO, SEM PRÉVIO RECOZIMENTO ¹

STUD OF THE MECHANISM OF THE DEFECT “COLAMENTO” IN THE AISI 304 STAINLESS STEEL COLD ROLLED, WITHOUT FIRST ANNEALING

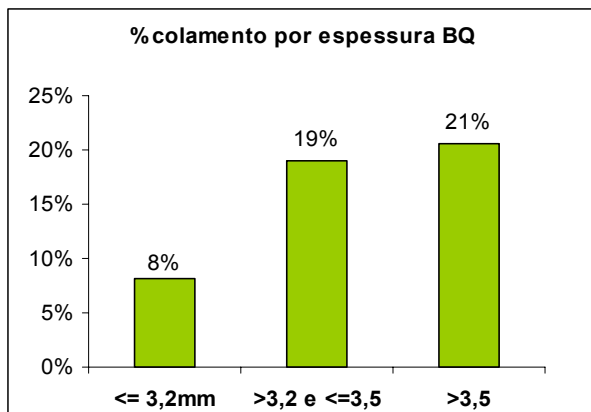
O histórico mostra que o defeito “colamento” aumenta com o aumento da espessura e da largura da BQ, mostrado nas Figuras 1 e 2.

Figura 1. Índice de “colamento”, em função da espessura da Bobina laminada a quente

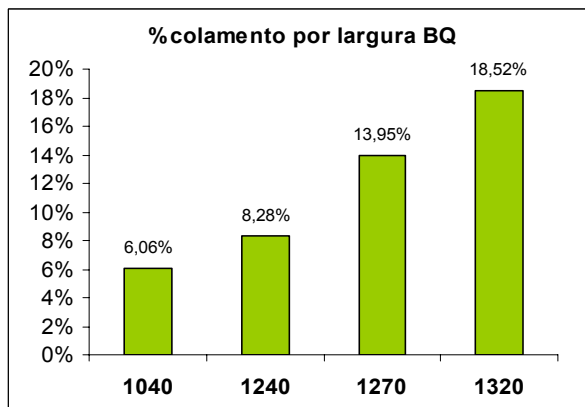
Figura 2. Índice de “colamento”, em função da largura da Bobina laminada a quente

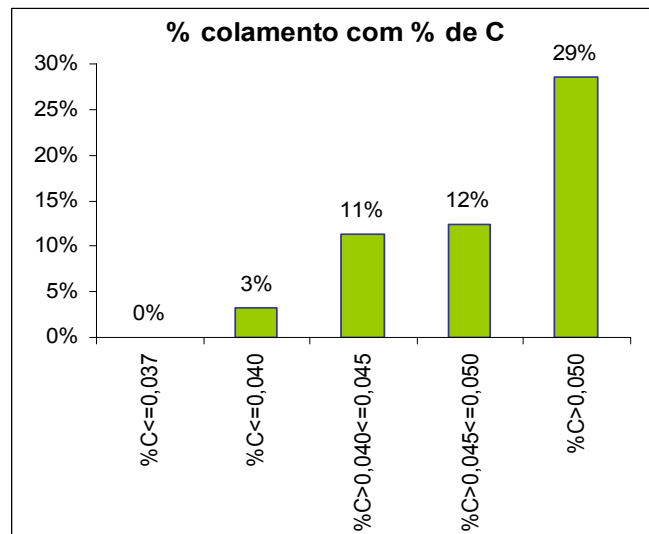
A influência mais importante no índice do defeito “colamento” está relacionada com o teor de carbono do aço. A Figura 3, mostra que para teores de carbono acima de 0,050% o índice de ocorrência e desvios pula para próximo de 30%, em BQs não recozidas do P304

Figura 3. Índice de colamento, cód 62 em função da espessura da BQ

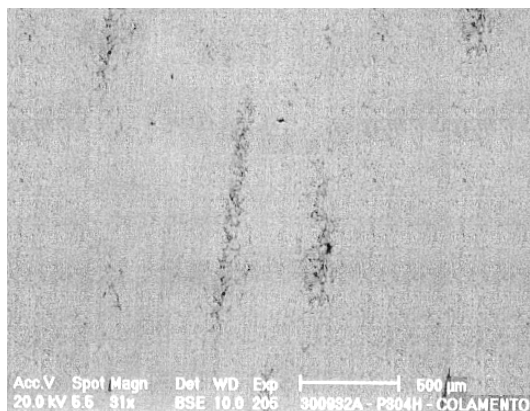
Característica do defeito – A observação do defeito, em amostra retirada após recozimento e decapagem da bobina laminada a frio – linha RB4, apresenta-se em forma de um conjunto de faixas escuras alongadas no sentido da laminação e em grande extensão ao longo de toda bobina, visível a olho nu, e quando observado com menor aumento no MEV tem o aspecto visto na Figura 4. A observação deste defeito, em maior detalhe, dentro de uma destas faixas escuras mostradas na Figura 4, tem o aspecto uma rede em forma de “Y”, Figura 5, em cujas bordas nota-se uma recristalização intensa com formação de grãos muito finos.

Figura 4. Defeito retirado no centro da tira – MEV – BSE (elétrons secundários) 31X

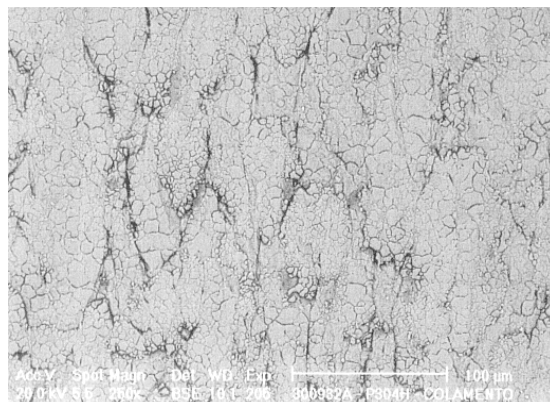
Figura 5. Aspecto ampliado do defeito – óxido preenchendo as cavidades formando uma rede em forma de “Y” – MEV-BSE-250X

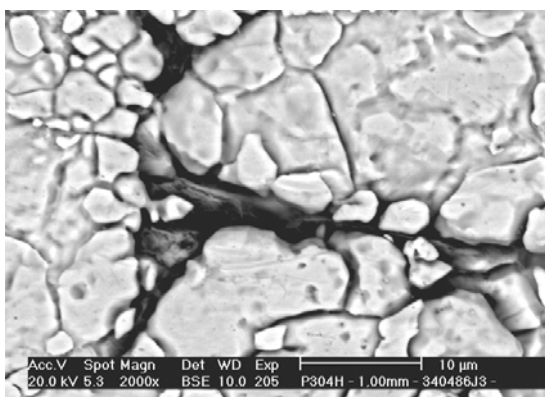
Observa-se ainda, com um maior aumento, que os defeitos em forma de “Y” constituem cavidades em cujo interior, através de análise química via MEV, foi detectado a presença de óxido, Figura 6.

Figura 6. Defeito após recozimento e decapagem da BF– cavidades preenchidas por óxido em forma de “Y” –grãos desagregados - MEV – BSE – 2000X

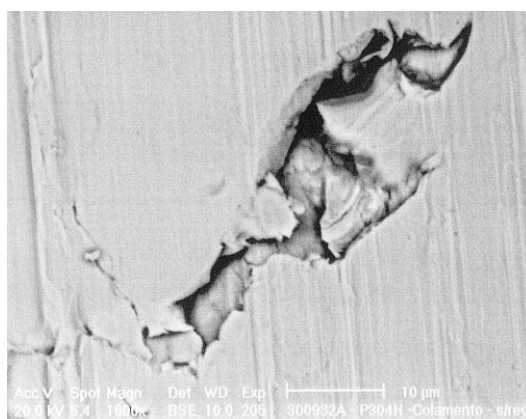
A análise com maior detalhe, pelo MEV – BSE, Figura 7, do mesmo defeito retirado em posição próxima da amostra anterior, porém antes do recozimento e decapagem, mostra com mais clareza cavidades intergranulares sem a presença do óxido, também formando uma rede de cavidades constituindo o defeito. A ausência nesta etapa de óxido ou carepa incrustada nas cavidades, elimina a hipótese de decapagem deficiente na linha de recozimento e decapagem de Bobina Laminada a Quente - RB3.

Figura 7. Defeito antes do recozimento e decapagem da BF - cavidades nos contornos de grão, sem a presença de óxido - MEV - BSE - 1600X

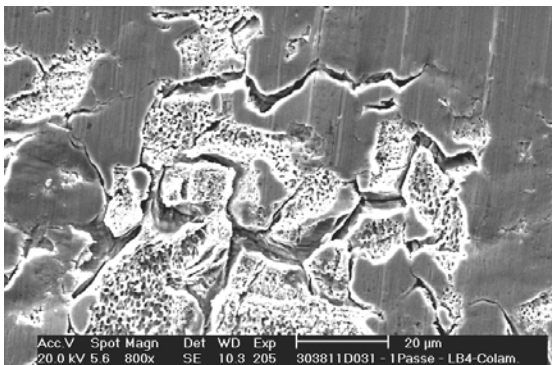
Na análise através do MEV – SE, destas amostras, é observado que nas regiões com maior ataque nos contornos de grão, onde permanecem as cavidades abertas, estas regiões são coincidentes com a calota provocada pelo impacto da granalha do jato, durante a preparação mecânica da BQ (bobina a quente). Em situações normais, estas cavidades vão se fechando à proporção que a laminação se transcorre, passe a passe Figura08. Porém em certas regiões onde as calotas são mais profundas e também a corrosão intergranular mais forte, os defeitos não são fechados, mesmo após o quinto passe de laminação (Figura 9).

Figura 8. Seqüência de laminação a frio – BQ de 3,10mm – Primeiro passe, redução para 2,33mm – região da calota do jato com forte ataque nos contornos de grão – MEV-SE - 800X

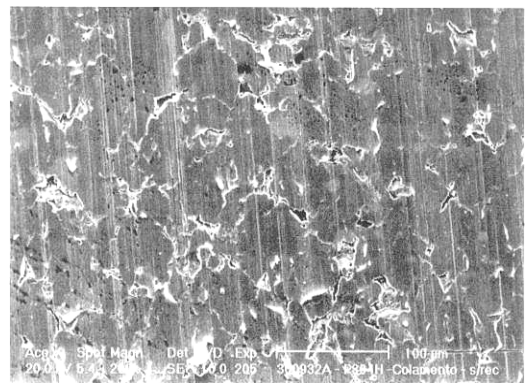
Figura 9. Quinto passe laminação a frio espessura de 1,31mm Região do defeito, presença de cavidades nos não fechadas, dos contornos de grão originais. – MEV – SE – 200X

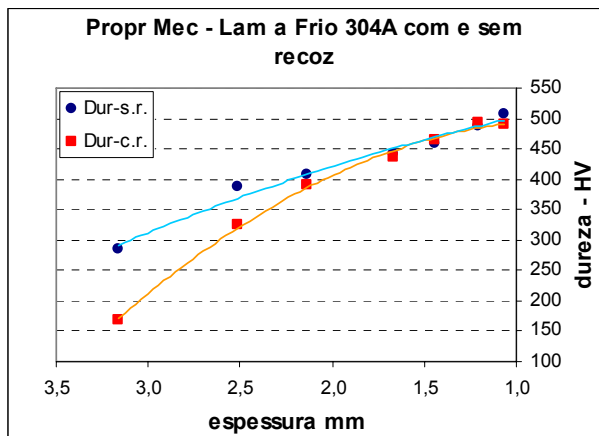
A dificuldade de conformação das cavidades nos contornos de grão, também está associado às propriedades mecânicas da Bobina Laminada a Quente – BQ do aço não recozido. A dureza da BQ não recozida é maior, assim como o alongamento é sensivelmente reduzido, Figura 10 e Figura 11. Este fato também constitui fator favorável ao aparecimento do defeito “colamento”, ou desfavorável à perfeita conformação das cavidades nos contornos de grão originadas na decapagem na linha de recozimento da Bobina Laminada a Quente - RB3.

Figura 10. Aumento de dureza na laminação a frio do P304 de 3,0 para 1,0mm - sem recozimento da BQ (sr) linha azul e com recozimento da BQ (cr) linha vermelha

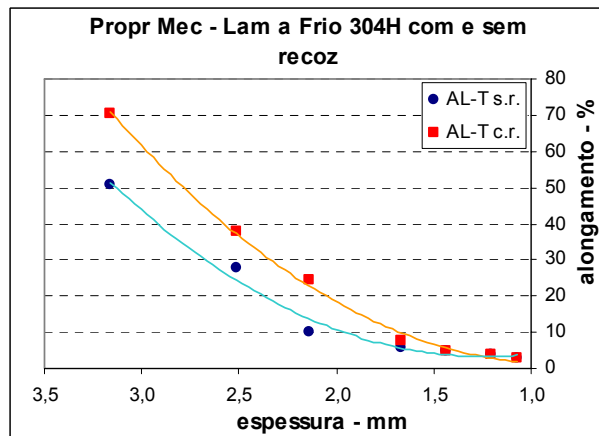
Figura 11. Variação do alongamento total - AL T% na laminação a frio do P304 de 3,0 para 1,0mm - sem recozimento da BQ (sr) linha azul e com recozimento da BQ (cr) linha vermelha.

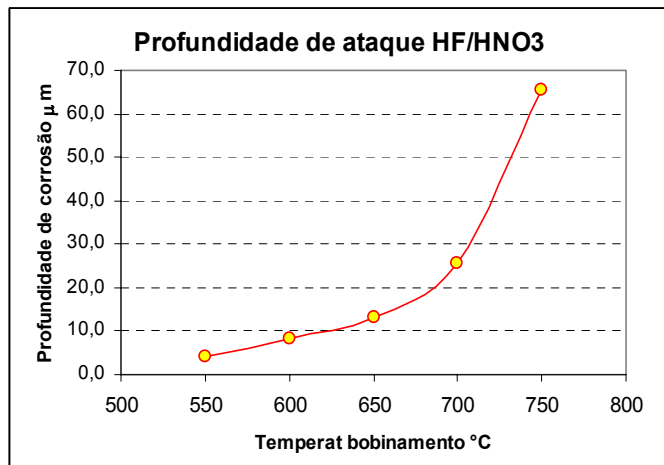
Experiências de decapagem química foram realizadas, no Centro de Pesquisa, em amostras com simulação de temperatura decrescentes de bobinamento da bobina laminada a quente, utilizando-se a concentração HF=1,8% e HNO₃=9% na temperatura de 55° a 60°C. A experiência foi conduzida até a completa remoção da carepa. A seguir as amostras foram então niqueladas e a profundidade de ataque químico foi observada no Analisador de Imagens e os dados medidos da profundidade de corrosão lançados em gráfico Figura 14, ilustram esta forte influência da temperatura de bobinamento na profundidade de corrosão intergranular. Aqui também é confirmado que a temperatura ótima de bobinamento, de forma a se ter baixa corrosão intergranular pelo ataque com o HF/HNO₃, deve se situar abaixo de 600°C.

Figura 14. Profundidade da corrosão por ataque com HF/HNO₃ em função da temperatura de bobinamento, simulação em laboratório. Dados medidos no Analisador de imagem

Ainda, a partir destes resultados, pode-se deduzir que para se evitar sensitização nos contornos de grão, para o aço em questão na espessura de 4mm, as temperaturas de bobinamento devem se situar abaixo 580°C.

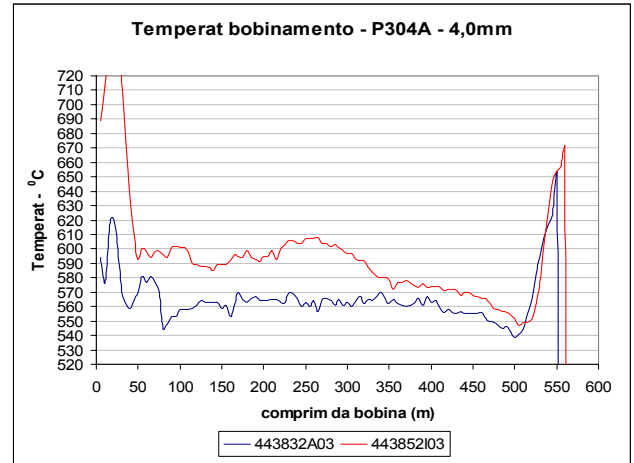
Bobinas com diferentes temperaturas de bobinamento foram pesquisadas, quanto à influência na sensitização⁽³⁾ do aço ABNT 304. As temperaturas médias de bobinamento extraídas do Sistema de Informação de Processo - SIP são mostradas na Figura 15.

Figura 15. Temperatura de bobinamento das UM em estudo, dados do SIP

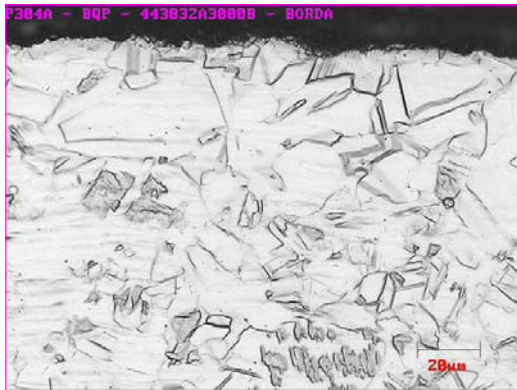
A bobina 443832A03 cuja temperatura de bobinamento ficou na maior parte entre 550°C a 580°C não apresentou sensitização fig16. A bobina 443852I03 que foi bobinada com temperatura na faixa de 590°C a 610°C apresentou sensitização, Figura 17.

Figura 16. UM 443832A03 bobinada abaixo de 580°C – não sensibilizada . Ataque oxálico. 500X

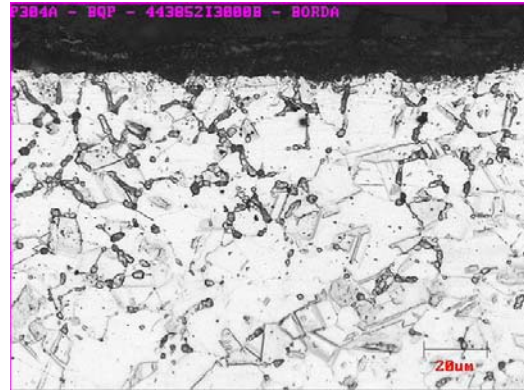
Observa-se também nestas micrografias que as camadas próximas à superfície são mais sensitizadas, do que camadas mais internas, mesmo após recozimento.

Figura 17. UM UM443852103 bobinada próximo a 610°C – sensibilização dos contornos de grão, mais intensamente próximo à superfície. Ataque oxálico. 500X

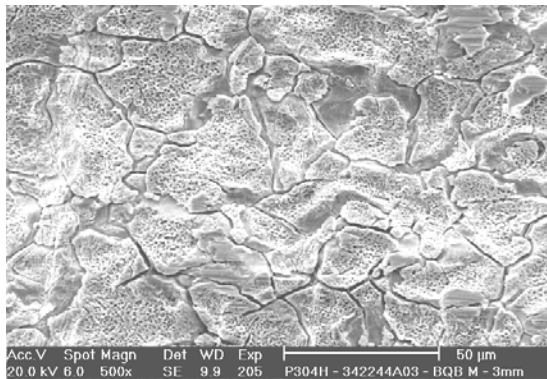
Experiências para confirmação destas informações foram realizadas e a observação das Figura 18 e Figura 19, evidenciam o efeito conjunto da temperatura de bobinamento e concentração do banho de decapagem na corrosão intergranular. Assim, a Figura 18 mostra a superfície de uma bobina laminada a quente, com baixa temperatura de bobinamento (574°C) e decapada com baixa concentração de HF (1,3%)-HNO₃ (9,6%), como resultado foi obtido uma superfície com contornos de grãos pouco atacados. Ao contrário a Figura 19 mostra a superfície de outra bobina laminada a quente, com mais alta temperatura de bobinamento (640°C) e decapada com concentração elevada de HF (2,2%)-HNO₃ (11,2%), como resultado foi obtido uma superfície com contornos de grãos muitos atacados.

Figura 18. P304A, 3,0mm – temperatura de bobinamento = 574°C, decapagem RB3; HF = 1,3% e HNO₃ = 9,6% leve ataque nos CG. - foto MEV SE. 500X

Para garantia do baixo nível do defeito “colamento” ações foram tomadas no sentido da garantia de baixa temperatura de bobinamento, 610°C máximo para 3,0mm e 580°C máximo para 4,0mm. Concentração de HF máximo 2,0% (objetivo de 1,5%) e seleção de corridas com % Carbono abaixo de 0,48%. Estas medidas garantem baixo desvio de BQs não recozidas. O conhecimento destas variáveis também foi importante na implantação de processamento do P304, durante o aquecimento ou resfriamento do forno da RB3, reduzindo-se com isso o set-up da linha..

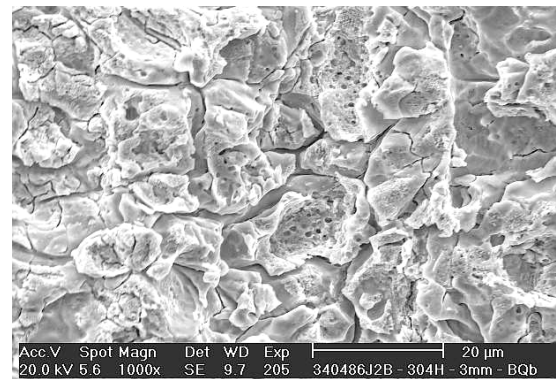
Figura 19.: P304A 3,0mm – temperatura de bobinamento = 640°C, decapagem RB3 HF = 2,2% e HNO₃ = 11,2 % forte ataque nos CG. – foto MEV-SE 1000X
