ESTUDO E CONTROLE DE CHATTER MARKS EM LAMINADORES SENDZIMIR ⁽¹⁾

O laminador 3 da Laminação a Frio de Inoxidáveis apresentava o defeito vibrado (T91) desde o seu *start-up* em 1985. Vários estudos já foram realizados, inclusive por equipes externas, sem contudo se lograr o completo domínio da performance do equipamento. Nas intervenções realizadas anteriormente, apenas se obtinha a eliminação do nível mais grave do defeito.

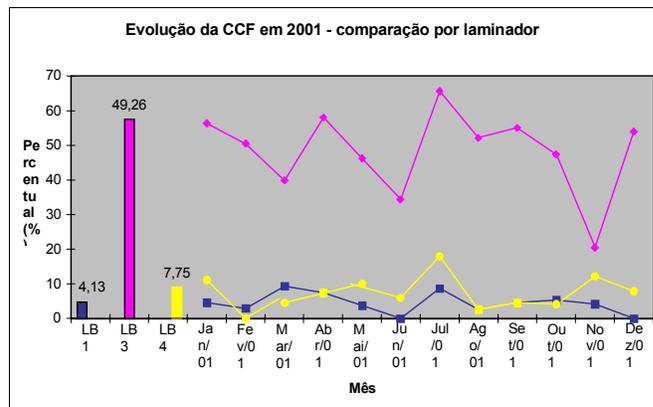
O histórico da ocorrência do defeito foi apurado, conforme condições estipuladas acima. De acordo com a figura 3, observa-se que o percentual de ocorrência de vibrado no LB3 atingiu, em média, 49,26%, valor muito superior ao observado no LB1 (4,13%) e LB4 (7,75%).

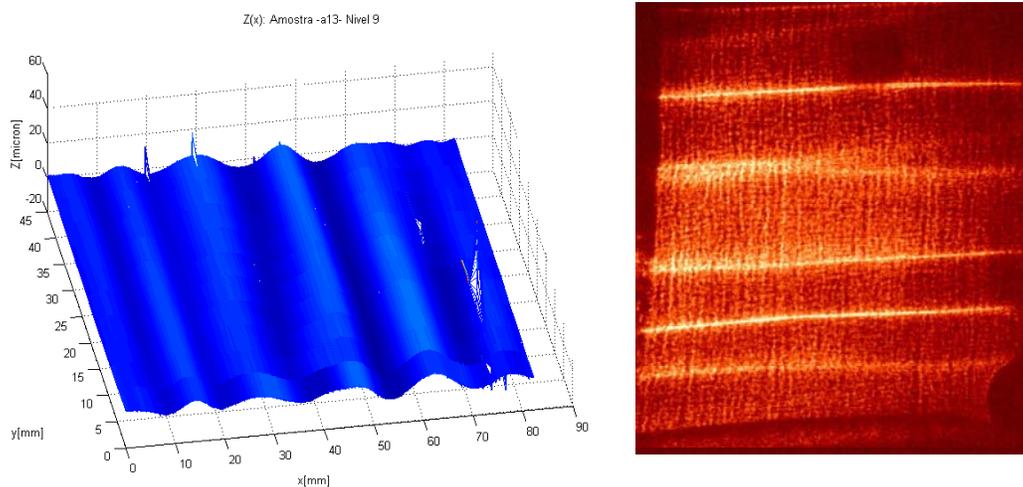
Figura 4 – análise do vibrado através de perfilometria a laser (esquerda) e reflexão de luz (direita)

Neto ⁽⁷⁾ conduziu análises por perfilometria laser em amostras de vários níveis do defeito, identificando variações de planicidade da ordem de 2 microns para os casos mais graves. O trabalho não foi conclusivo, entretanto, na identificação da correlação entre o nível do defeito percebido a olho nu e as variações de planicidade encontradas. Também não foram conduzidos testes para confirmação das variações de espessura. A avaliação do nível mais grave de tremido por perfilometria laser é mostrada na figura 4.

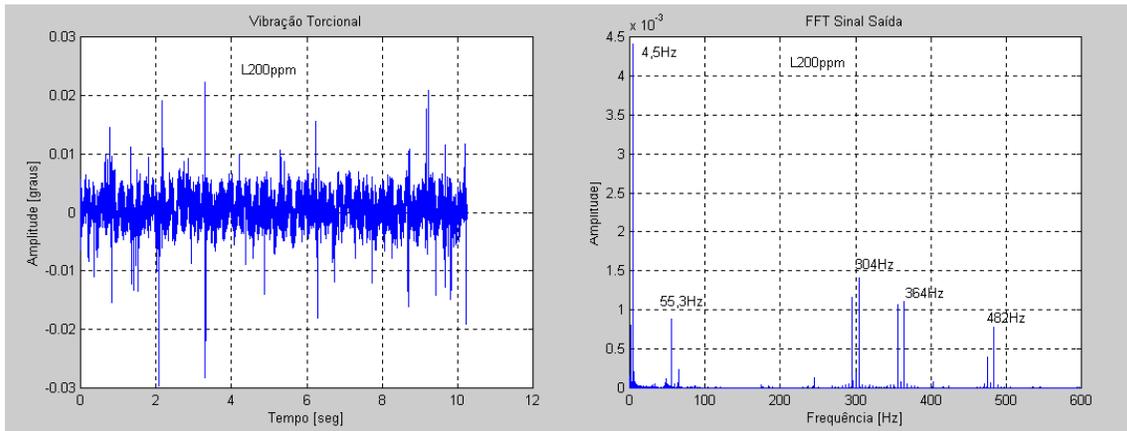
Figura 5 – sinais no tempo e espectro (FFT) de vibração torcional a 200ppm

As frequências de vibração torcional no eixo principal do LB3 foram analisadas por Khater ⁽⁴⁾. Os valores mais importantes se situam em torno de 360Hz e 475Hz. Os valores de frequência variam de acordo com a condição de operação do laminador, indicando a presença de não-linearidade do

sistema. Outras frequências que merecem destaque são: 110Hz, 245Hz e 580Hz. A frequência de 300Hz, apesar de não evidenciada nos resultados, não apresenta característica de frequência natural do sistema quando opera sem carga.

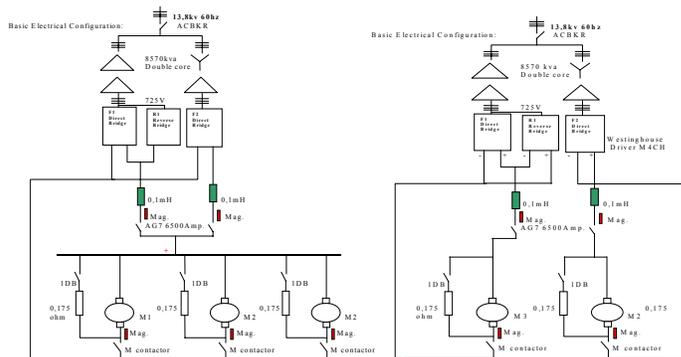
No caso do LB3, os 2 motores existentes funcionavam com 2 pontes porém sem separação. Os testes efetuados pelo grupo demonstraram que este arranjo provocava aumento da intensidade do vibrado devido às dificuldades no controle do balanço de carga.

Foi efetuada a separação das armaduras dos motores conforme arranjo mostrado na figura 6, que passaram a trabalhar em série, eliminando o controle de balanço de carga e a possibilidade de danos nos motores devido falha no controle. Obtendo-se uma redução do nível de chatter.

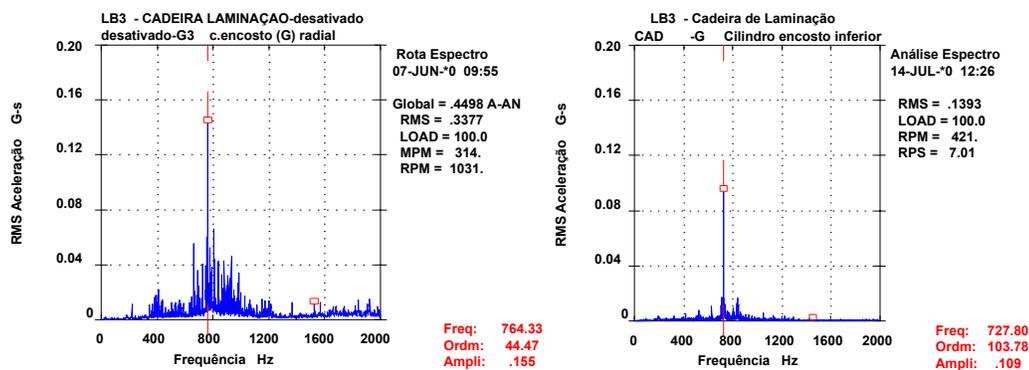
Figura 7 – Espectro de vibração da cadeirado LB3 antes e após a troca das luvas trevo

As folgas mecânicas nos acionamentos são conhecidas desde os primeiros trabalhos sobre vibrado no LB3 como uma causa preponderante para o aparecimento do defeito em intensidades elevadas. Entretanto, este efeito é gradual. Uma vez controlada a folgas em determinado nível, seu efeito é mínimo. A figura 7 mostra o espectro de frequências da cadeira antes e após a troca das luvas trevo.

Folgas mecânicas atuam no aumento do *back-lash* dos acionamentos, desestabilizando o controle elétrico e excitando frequências de cadeira, motores e frequências oriundas de folgas na redutora. Possivelmente têm efeito no fenômeno *slip-stick*.

- Troca do cilindro de expansão do mandril da bobinadeira direita;
- Troca dos rolamentos superior e inferior da porta do Laminador e calibração de nivelamento;
- Reforma da base e sistema de travamento do suporte do rolete de encosto LA , com aferição de nivelamento, alinhamento, verificação das folgas dos cilindros de trabalho entre rolete de encosto LA e LO (4 mm);
- Inspeção dos sprays reservas da cadeira;
- Inspeção dos conjuntos de transmissão dos segundos intermediários (luvas primárias, secundárias, trevos e árvore flutuantes).

Com exceção das árvores, as luvas apresentavam desgastes acentuados e foram trocadas após a aquisição das novas.

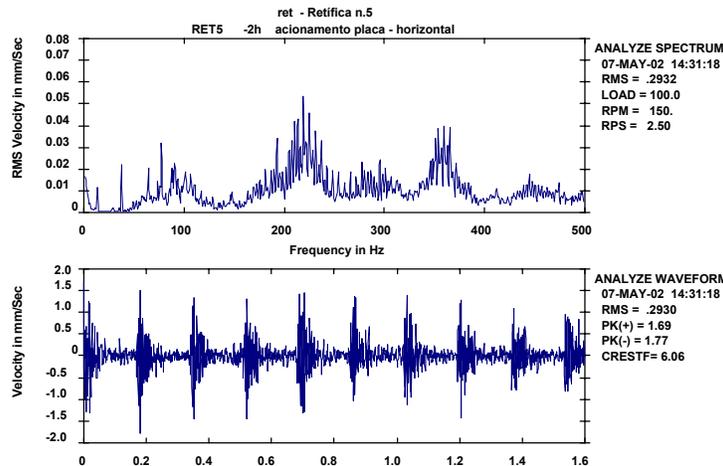
Foram identificadas frequências de 88Hz nos cilindros 2º intermediário do LB3 durante auditoria na área e frequência de aproximadamente 200Hz nos cilindros de trabalho. A análise de espectros de vibração da retífica é mostrada na figura 8.
