ESTUDO PARA MINIMIZAÇÃO DA OCORRÊNCIA DO DEFEITO SUPERFICIAL CORPO LAMINADO NO LTQ DA ARCELORMITTAL TUBARÃO¹

STUDY FOR DECREASING THE OCCURRENCE OF THE SURFACE DEFECT ROLLED-IN MATERIAL IN ARCELORMITTAL TUBARÃO HSM

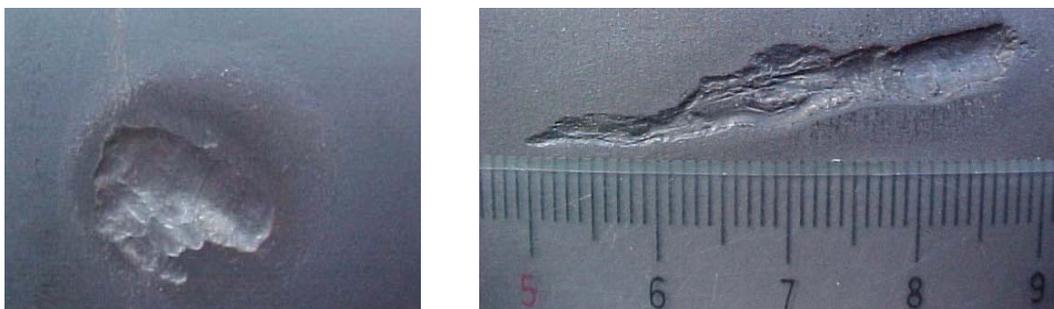
Foi adotada na ArcelorMittal Tubarão, a denominação de corpo estranho para defeitos pontuais, sejam incrustados ou que tenham deixado apenas a marca em baixo relevo (Figura 1). Remetem para partículas, parafusos, arruelas e outros objetos dessa natureza que caíram sobre a tira.

Figura 1: Defeito corpo estranho.

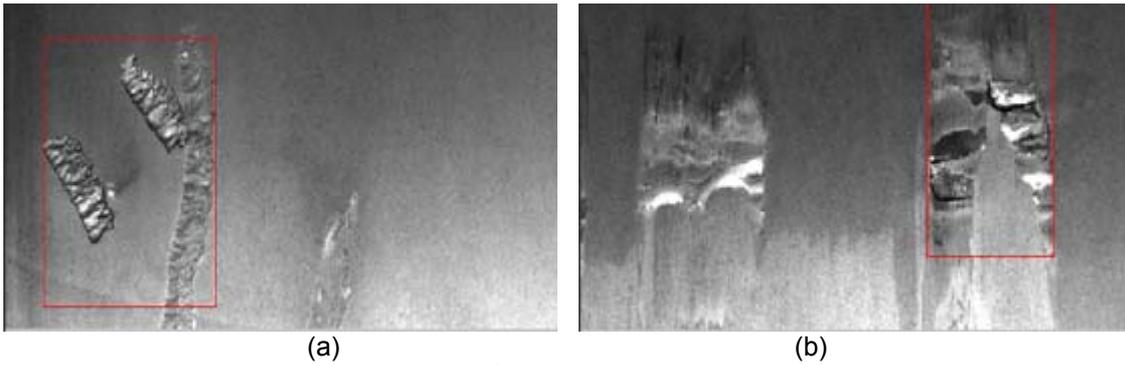
Por sua vez o defeito corpo laminado é caracterizado por fragmentos laminados sobre a tira de forma esboroadada. Remetem às dobras e grandes fragmentos desprendidos no contato da tira com guardas da linha de laminação (Figura 2a), ou defeitos oriundos da placa tais como rebarbas de corte de placas (Figura 2b). Quando comparado ao corpo estranho, o defeito corpo laminado mostra claramente maior área afetada e grande deformação ou fragmentação durante o processo de laminação a quente.

Figura 2: Defeito corpo laminado.

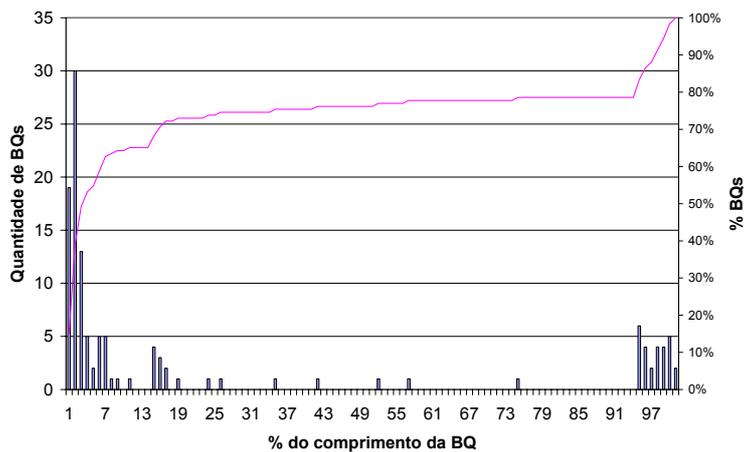
A distribuição das ocorrências do defeito foi analisada por meio das imagens fornecidas pelo sistema de inspeção automática⁽¹⁾ e dos descartes nas linhas de acabamento. Verificou-se uma concentração da ocorrência nas pontas das bobinas (Figura 3), na face superior (Figura 4a) e no lado de acionamento das tiras (Figura 4b).

Figura 3: Distribuição do defeito ao longo do comprimento das bobinas.

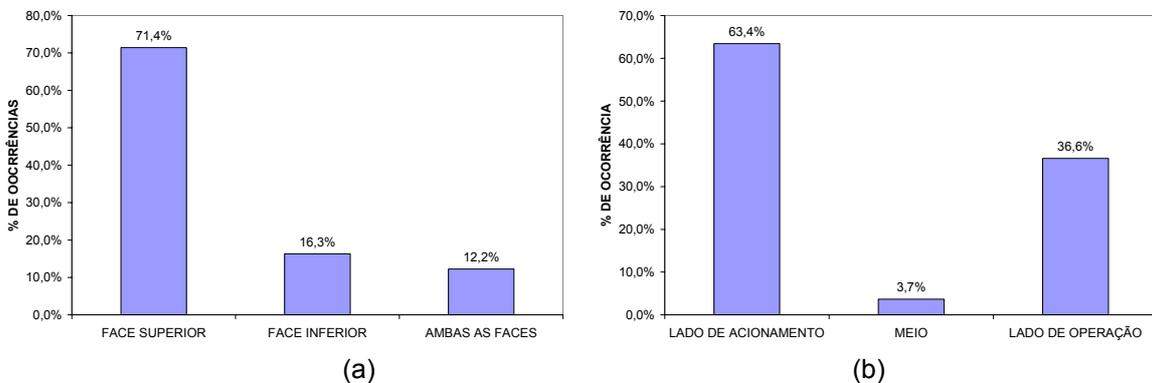
Figura 4: Distribuição do defeito corpo laminado por face (a) e por lado da tira (b).

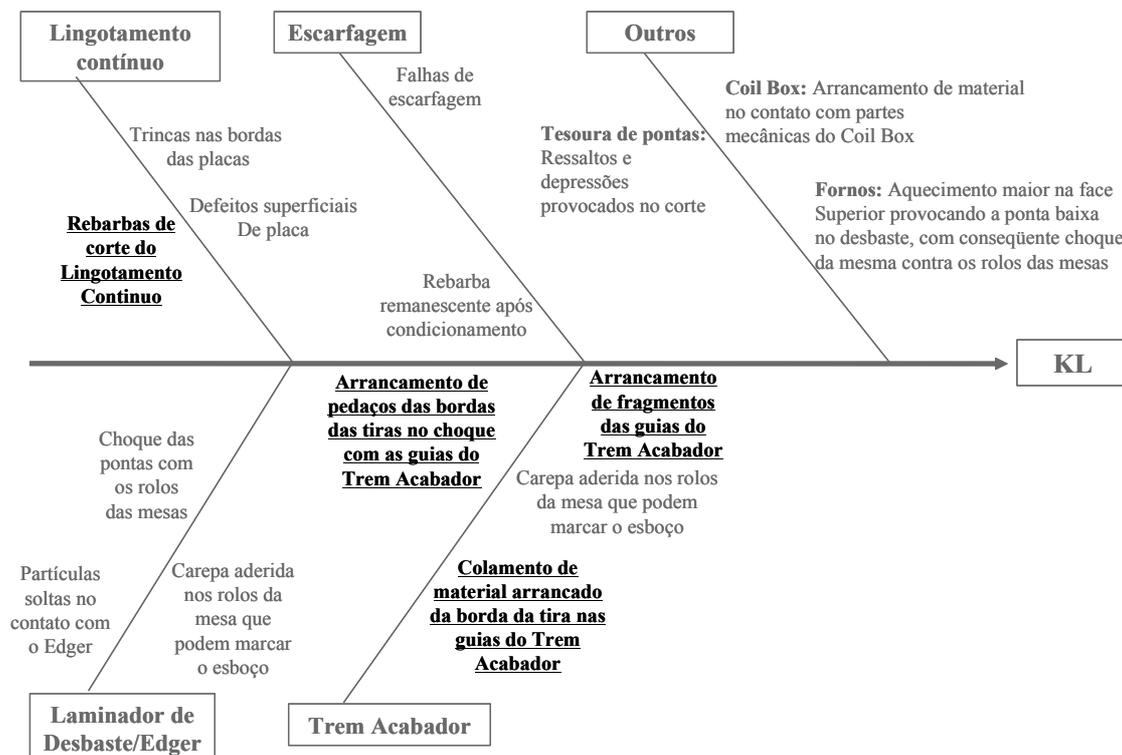
A determinação das causas prováveis do defeito corpo laminado foi realizada com base nas caracterizações e levantamentos realizados aliados a discussões com todos os envolvidos no processo. O resultado foi utilizado para construir o diagrama de causa e efeito da Figura 5. Depois disso, foram avaliadas as causas colocadas em destaque no diagrama para o estabelecimento de ações corretivas.

Figura 5: Diagrama de causa e efeito do defeito corpo laminado (KL).

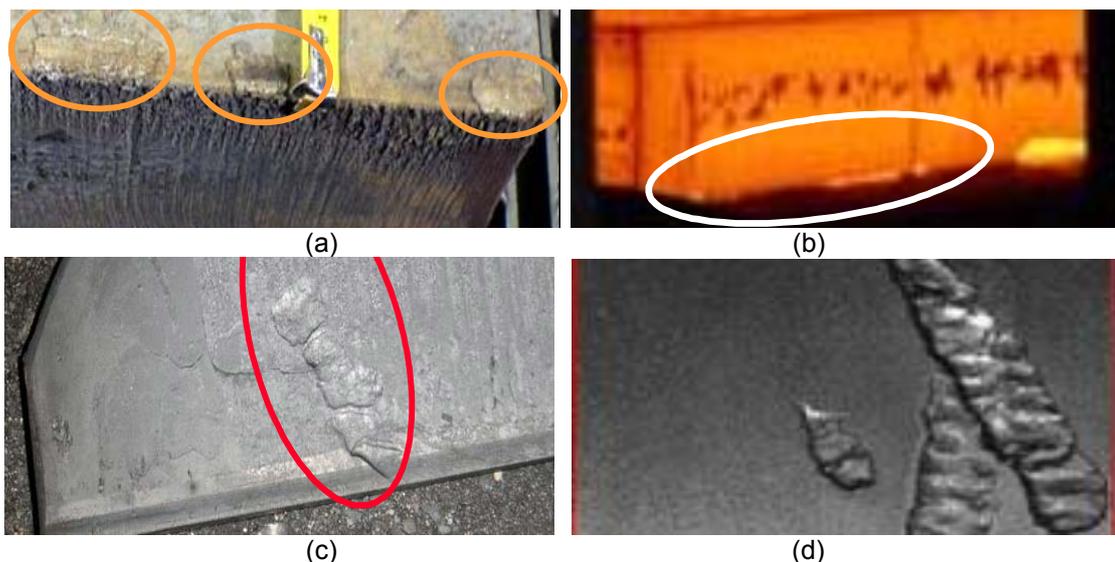
O papel das rebarbas de corte na causa do defeito corpo laminado foi investigado por meio do acompanhamento de placas com e sem rebarba desde o despacho pelo lingotamento contínuo até a saída do Trem Acabador (Figura 6).

Figura 6: Processamento de placa com rebarba de corte. (a) rebarbas na placa fria; (b) rebarbas na placa na saída do forno de reaquecimento; (c) rebarbas na ponta do esboço; (d) defeito na bobina.

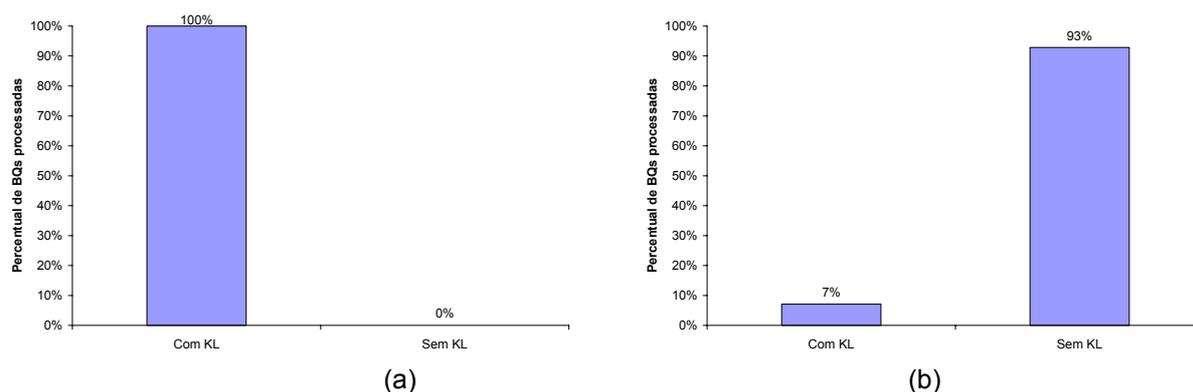
Para avaliar a influência do Coil Box, foram selecionadas 60 placas cuja inspeção indicou a presença de rebarba de corte. Foram processadas em dois lotes iguais, com e sem Coil Box. O defeito corpo laminado foi observado em todas as bobinas processadas com Coil Box (Figura 7a). Apenas duas dentre as processadas sem Coil Box apresentaram o defeito (Figura 7b). Estes resultados demonstram a influência deste equipamento na permanência das rebarbas de corte como defeito no produto final. Na laminação sem Coil Box, as rebarbas são descartadas juntamente com a ponta do esboço (Figura 8). Por outro lado, quando se usa o Coil Box, os esforços de calandramento realizados no esboço fazem com que as rebarbas se soltem da ponta, se deslocando para o meio do esboço, ficando fora da região de corte realizado pela tesoura de pontas (Figura 9).

Figura 7: Resultados do material com rebarba laminado com e sem Coil Box.

Em função da ocorrência do defeito corpo laminado relacionada a rebarbas de corte ser potencializada pelo uso do Coil Box e concentrar-se em aços de carbono mais alto (>0,20%), foi alterada a prática de laminação nestes aços evitando-se o uso do Coil Box.

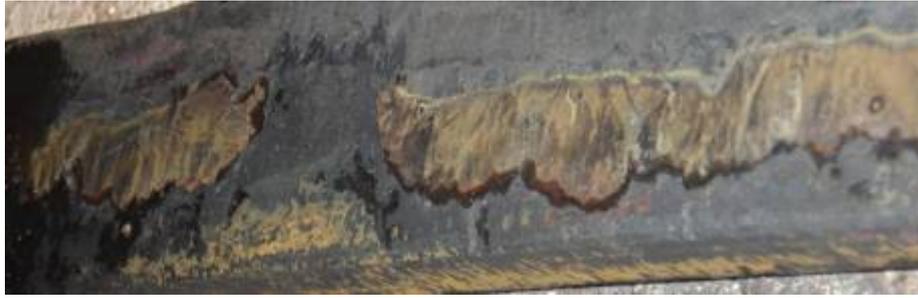
Figura 8: Imagem de rebarbas nas pontas de esboços processados sem Coil Box.

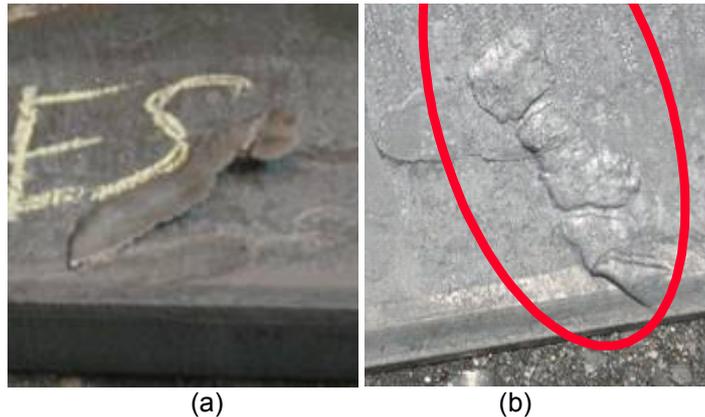
Figura 9: Imagem de rebarbas nas pontas de esboços processados com Coil Box. (a) rebarba se destacando do esboço em função do esforço mecânico provocado pelo Coil Box; (b) Corte da ponta mostrando que parte da rebarba deslocada permaneceu na tira laminada pelo Trem Acabador.

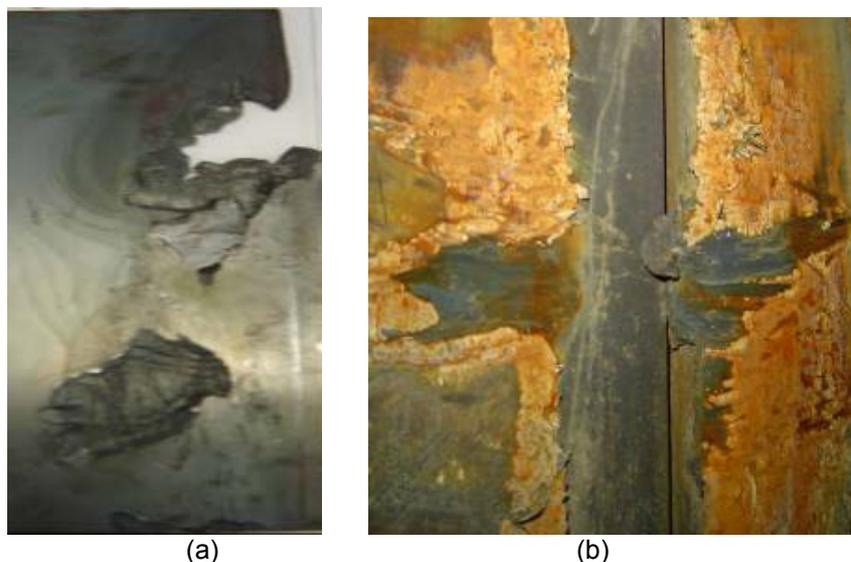
Um dos mecanismos causadores do defeito corpo laminado inicia-se com o arrancamento de material das bordas das tiras em função do contato com as guias de entrada das cadeiras do Trem Acabador (Figura 10a). Posteriormente este material arrancado cai sobre a própria tira ou se adere nas guias (Figura 10b). O material aderido termina por se soltar sobre a superfície da própria tira ou de outra, vindo a causar o defeito, conforme mostram as Figuras 11a e 11b.

Figura 10: Arrancamento de material da borda da tira (a) e pedaços de material aderidos na guia da cadeira F2 (b).

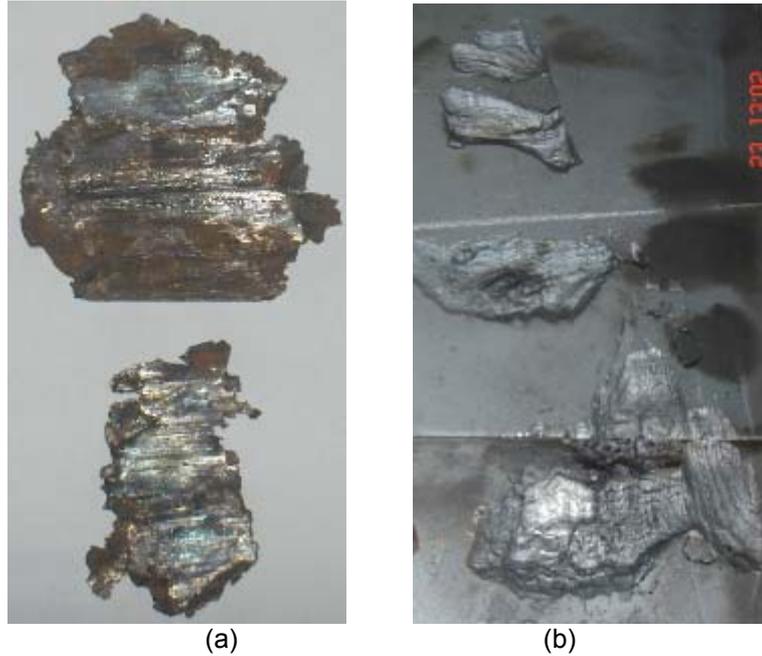
Figura 11: (a) Amostras de material aderido nas guias da cadeira F2 e (b) partículas aderidas na superfície da bobina laminada.

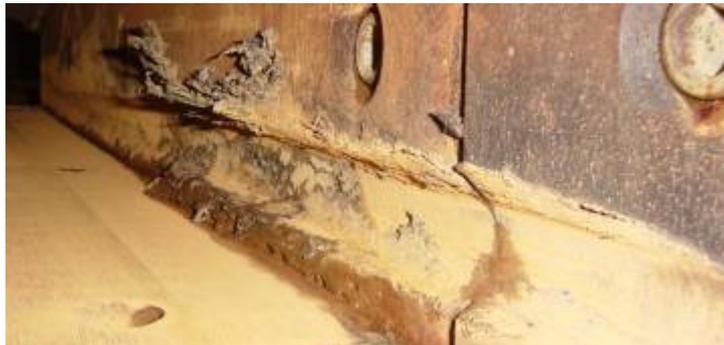
O mecanismo de formação do defeito a partir de fragmentos da própria guia é ilustrado na Figura 12.

Figura 12: Desgaste da guia da F1 após 1 mês de uso, mostrando o destacamento de pedaços da guia que podem cair na superfície do esboço, resultando no defeito corpo laminado.

Para diminuir o efeito do desgaste da guia na liberação de fragmentos que possam vir a gerar o defeito, foi modificado o projeto das guias das cadeiras F1 e F2. No novo projeto, o material das chapas de desgaste foi alterado de aço laminado para aço fundido, que em razão do modo de deformação, resulta em pequenas partículas facilmente removíveis pelos chuveiros de limpeza da tira, conforme relatado na literatura.⁽²⁾ Além disso, a nova chapa de desgaste foi segmentada de modo a facilitar a troca quando necessário. Em uma etapa posterior foram instalados roletes nas guias das cadeiras F1 e F2 com o objetivo de prolongar ao máximo o tempo de uso das guias sem que haja problemas de ocorrência do defeito corpo laminado (Figura 14).

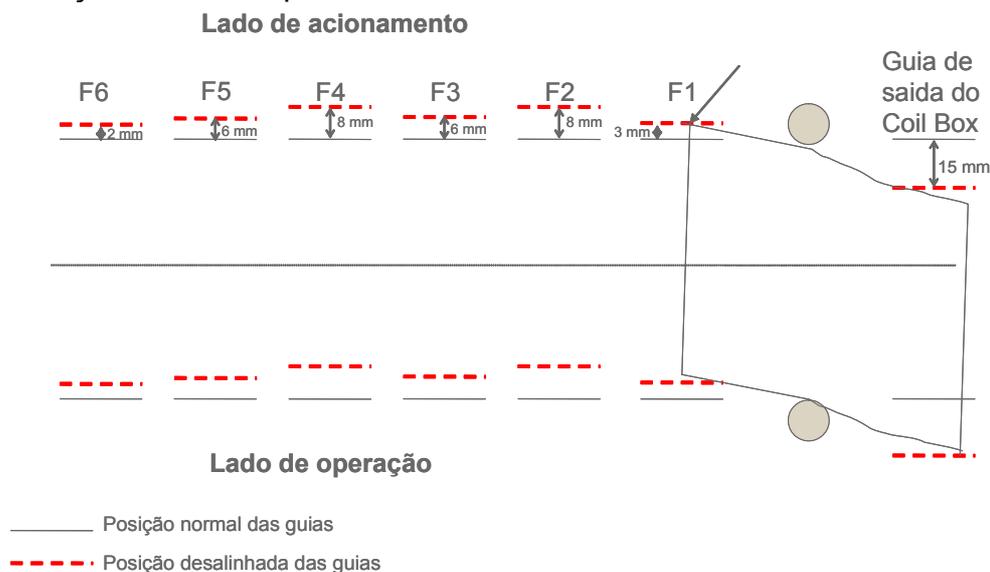
Para realização do alinhamento do Coil Box e do Trem Acabador foi efetuado levantamento topográfico nestes equipamentos. Os resultados obtidos indicaram um desalinhamento significativo dos roletes da guia de saída do Coil Box em relação às guias de entrada da cadeira F1, conforme ilustrado na Figura 13. Este desalinhamento resultava em um choque preferencial da borda do esboço contra o lado de acionamento das guias, o que está coerente com os resultados de distribuição do defeito por lado da bobina.

Figura 13: Resultados obtidos no levantamento topográfico do Trem Acabador.

Depois de corrigidas as diferenças encontradas no levantamento topográfico, a fim de garantir a manutenção do alinhamento do Coil Box e Trem Acabador, o método de calibração das guias foi alterado da medição com trena mecânica para trena a laser, facilitando o trabalho de medição e aumentando a precisão da medida.

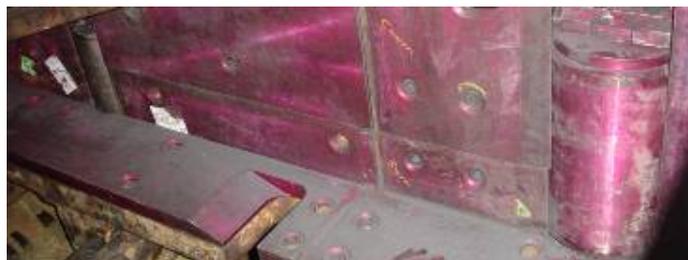
Figura 14: Roletes instalados nas guias de entrada das cadeiras F1 e F2.

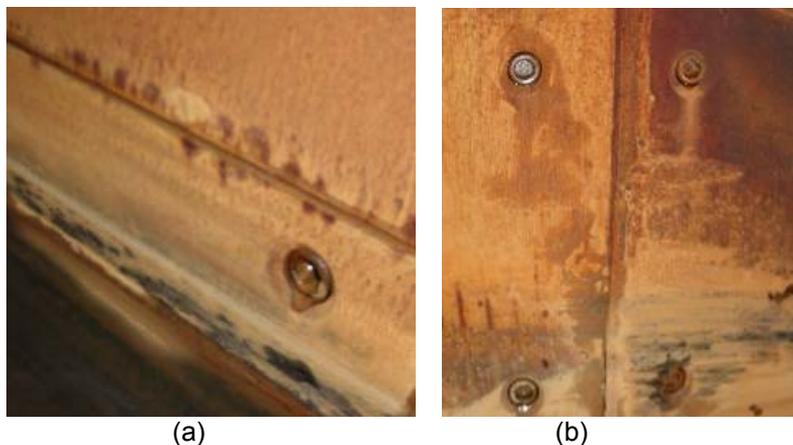
Após a implantação das ações descritas, verificou-se uma melhora significativa no desgaste das guias de entrada da cadeira F1 (Figura 15a), e aderência de material nas guias da cadeira F2 (Figura 15b). Após a instalação dos roletes, o desgaste das guias tornou-se praticamente inexistente e o próprio desgaste dos roletes mostrou-se bastante pequeno, conforme ilustra a Figura 16.

Figura 15: Resultado de desgaste das novas guias de entrada da cadeira F1 (a) e aderência de material nas novas guias de entrada da cadeira F2 (b).

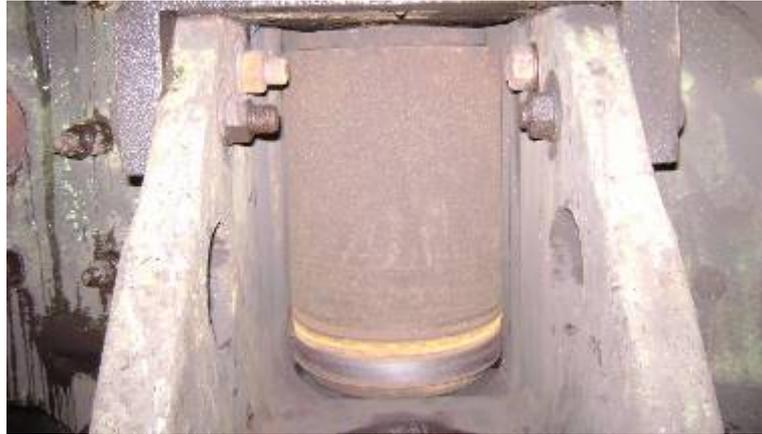
Figura 16: Exemplo de desgaste dos roletes da guia de entrada da cadeira F1 (após um ano de uso).

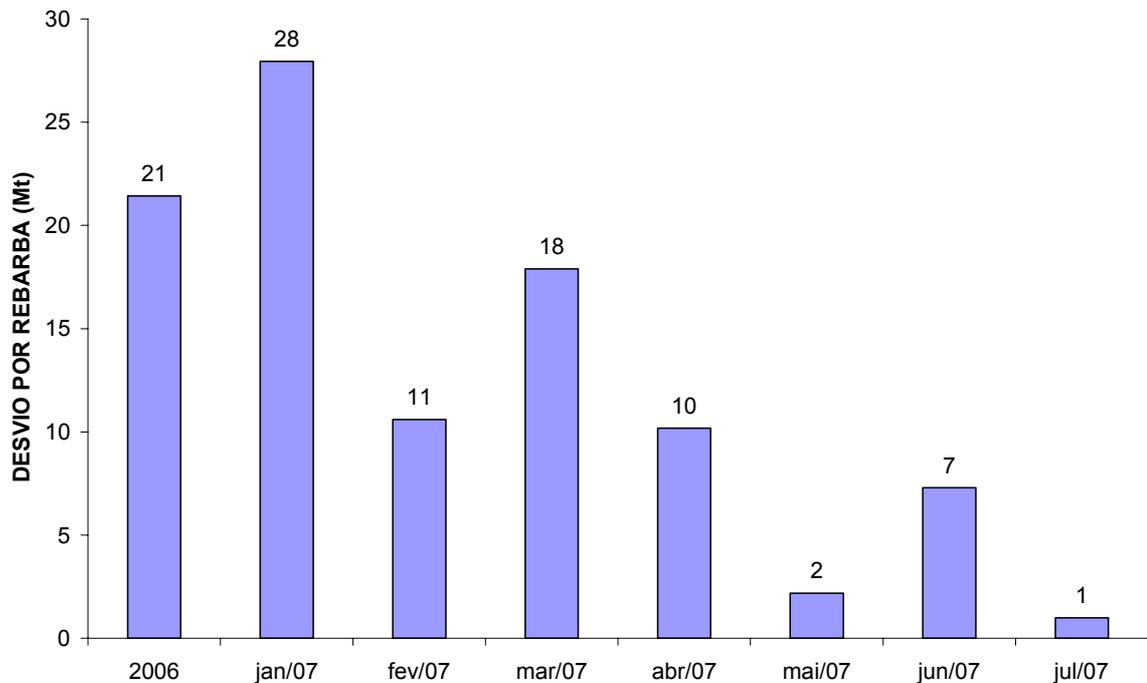
Em função da alteração do modo de processamento do material susceptível a apresentar rebarba de corte para laminação sem Coil Box, foi reduzida significativamente a quantidade de placas desviadas para remoção de rebarba com maçarico, conforme mostrado na Figura 17.

Figura 17: Evolução do desvio de placas por rebarba de corte.

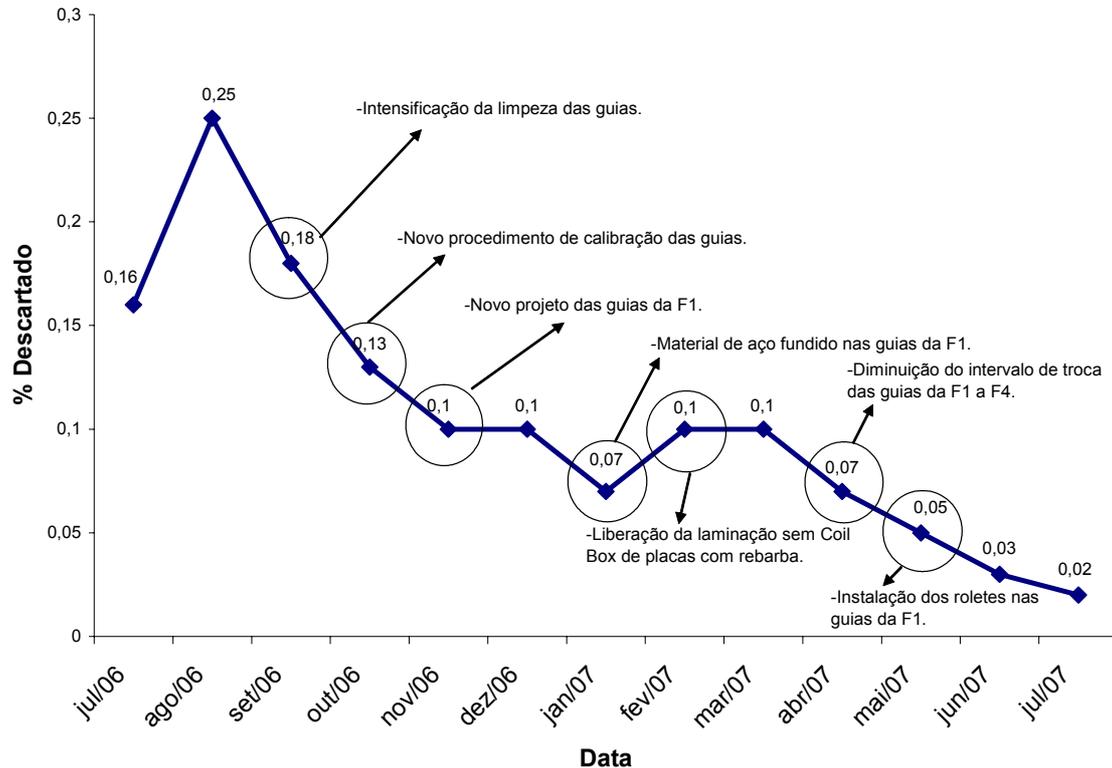
Como resultado final da implantação de todas as ações apresentadas, o percentual de descarte causado pelo defeito corpo laminado diminuiu significativamente, conforme indicado na Figura 18.

Figura 18: Evolução dos descartes causados pelo defeito corpo laminado.
