# ESTUDO *POST MORTEM* PARA DETERMINAÇÃO DOS MECANISMOS DE DESGASTE DO CADINHO DO ALTO FORNO #2 DA CSN<sup>1</sup>

## POST MORTEM STUDY TO DETERMINE THE WEAR MECHANISMS OF CSN # 2 BLAST FURNACE HEARTH REFRACTORY LINING

<sup>1</sup> Contribuição técnica ao 41º Seminário de Redução de Minério de Ferro e Matérias-primas e 12º Seminário Brasileiro de Minério de Ferro, 12 a 26 de setembro de 2011, Vila Velha, ES.

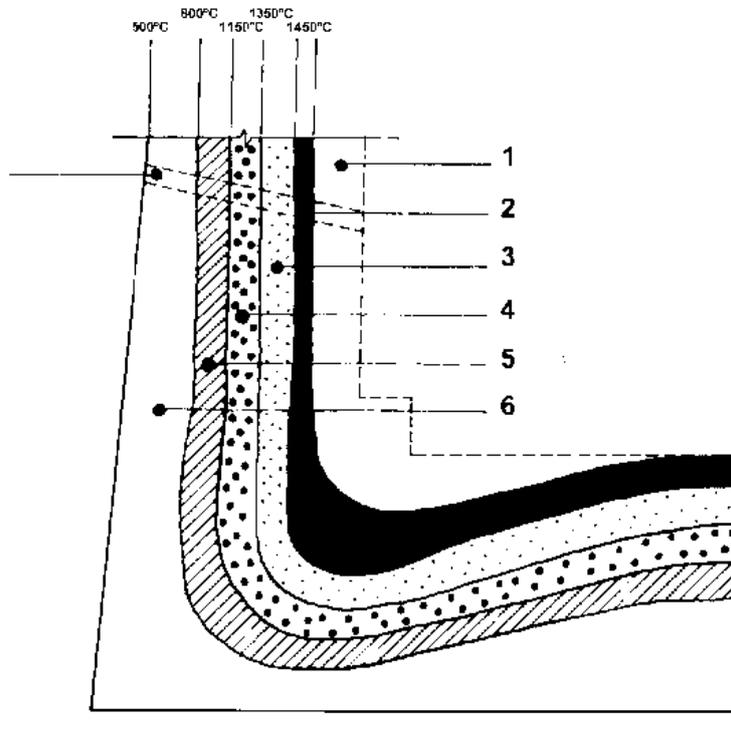
Para cada Alto Forno em particular, um ou outro desses mecanismos é predominante, embora o desgaste real experimentado possa variar enormemente de forno para forno. Estudos *post mortem* do cadinho dos Altos Fornos # 2 e 3 da CSN<sup>(5)</sup> revelaram um perfil de desgaste típico (Figura 1). Conforme pode ser observado, foram identificadas seis camadas distintas ao longo da espessura do revestimento, da face de trabalho (face quente) para a face oposta (face fria), sendo:

1. Camada perdida (desgastada): os blocos de carbono foram erodidos e dissolvidos pelo gusa líquido.
2. Camada de proteção: cascão de baixa condutividade térmica, depositado na face quente do bloco de carbono.
3. Camada penetrada pelo gusa: os poros dos blocos de carbono foram penetrados pelo gusa líquido.
4. Zona frágil: os blocos de carbono foram desintegrados.

5. Camada levemente alterada: os blocos de carbono tiveram as suas propriedades físico-químicas
6. Camada inalterada: os blocos de carbono preservaram as suas propriedades físico-químicas originais.

**Figura 1.** Perfil de desgaste típico de cadinho de alto forno. [SILVA].

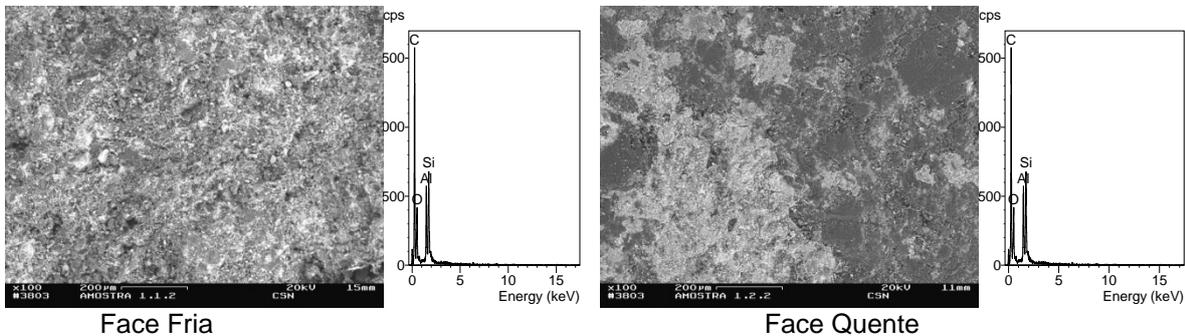
A Figura 4 apresenta a microestrutura e os espectros de energia dispersiva de raios X das faces fria e quente dos testemunhos de sondagem. Os espectros de EDS sinalizam que as faces fria e quente apresentam os mesmos elementos químicos. Os

elementos Al e Si são decorrentes da presença de  $Al_2O_3$  e SiC; evidenciados pela análise de fases por DRX (Figura 5); dispersos na microestrutura dos blocos de carbono supermicroporo, esses compostos são adicionados durante o processo de fabricação dos blocos de carbono com o objetivo aumentar a resistência a erosão pelo fluxo de gusa líquido.

**Figura 4.** Microestrutura e espectros de composição elemental (MEV/EDS) dos testemunhos de sondagem (bloco de carbono supermicroporo).

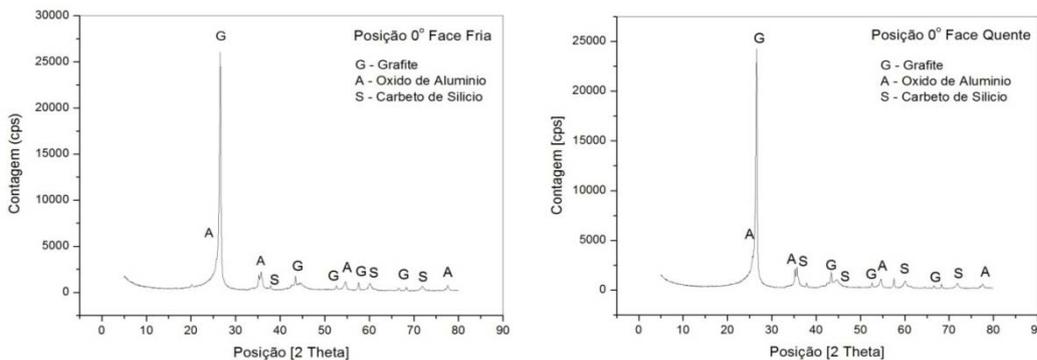
Os valores das massas específicas real e aparente e da porosidade aparente das faces fria e quente dos testemunhos de sondagem (Tabela 2), são similares, corroborando os resultados das análises MEV/EDS/DRX. Esses resultados encontram-se de acordo com a Folha de Dados Técnicos do produto, confirmando a boa condição do material, sem degradação.

**Figura 5.** Difratogramas dos testemunhos de sondagem (bloco de carbono supermicroporo).

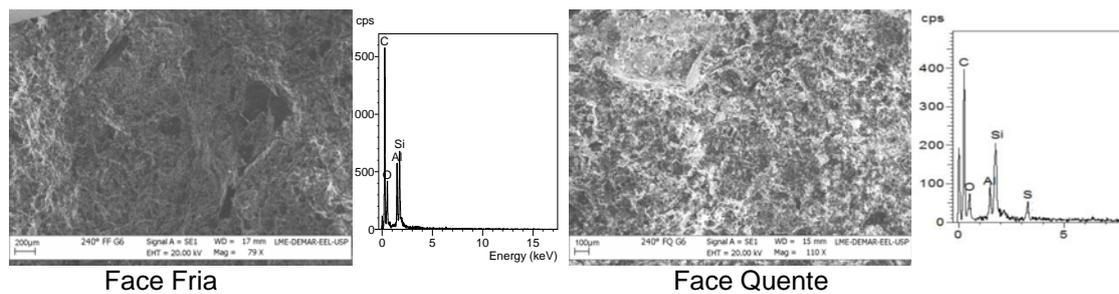
A Figura 7 apresenta a imagem da microestrutura e os espectros de energia dispersiva de raios X das faces fria e quente dos testemunhos de sondagem, sendo que foi detectada a presença de enxofre na face quente. Numa análise mais detalhada da microestrutura (Figura 8), foi possível observar cristais romboédricos de enxofre depositados na microestrutura do bloco de carbono. Estes resultados sinalizam que os vapores de enxofre gerados no interior do Alto Forno percolaram pela porosidade aberta do revestimento refratário e condensaram na isoterma próxima de 450°C.

**Figura 7.** Microestrutura e espectros de energia dispersiva da composição elemental obtidos por MEV-EDS.

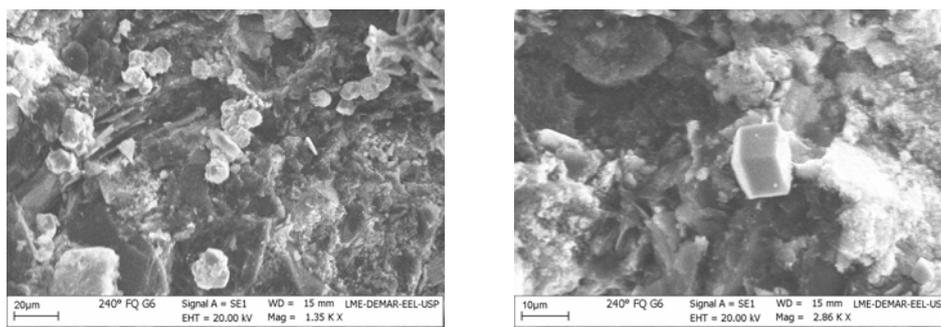
**Figura 8.** Fase clara presente na microestrutura e em detalhe o cristal romboédrico de enxofre na fase clara da face quente do testemunho de sondagem.

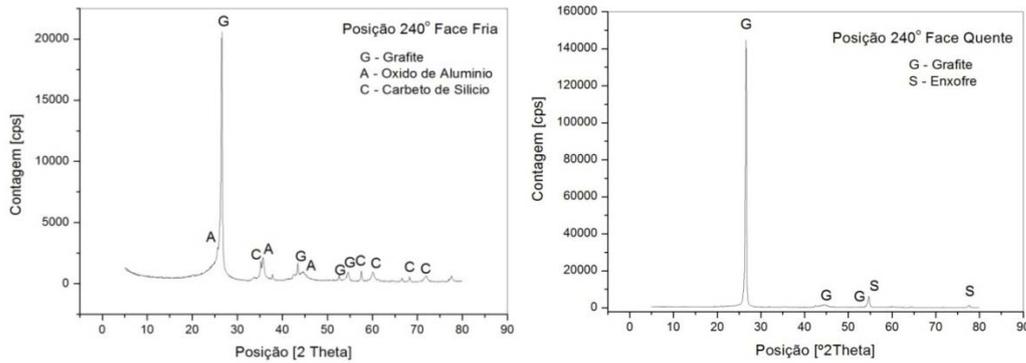
A análise de fases por difratometria de raios X (Figura 9), confirma a presença de enxofre na face quente do testemunho de sondagem, sendo que as fases  $Al_2O_3$  e SiC não foram detectadas na face quente. Novamente, os valores das massas específicas real e aparente e da porosidade aparente das faces fria e quente dos testemunhos de sondagem referentes ao ângulo de 240°, fiada G5, elevação + 6.150 (Tabela 3), são similares, apesar da presença de enxofre na região da face quente.

**Figura 9.** Difratogramas dos testemunhos de sondagem referente.

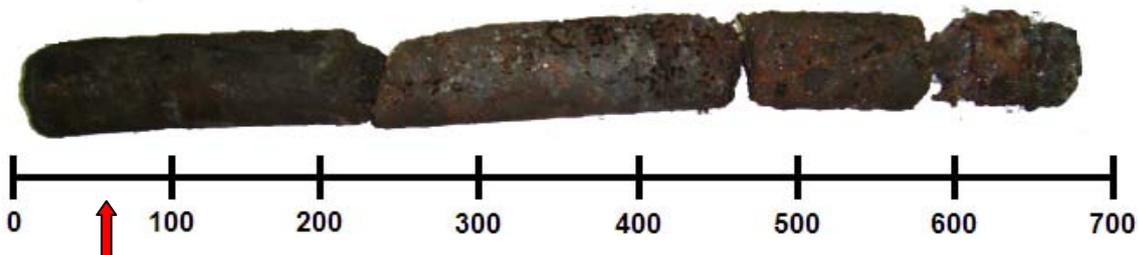
Essa região localiza-se na região entre os furos de gusa (Figura 2). A espessura total remanescente dos testemunhos de sondagem referentes ao ângulo de 263°, fiada G8, elevação + 7.100, foi inferior a 50 mm. Dessa forma, em função da reduzida espessura residual não haverá distinção entre as faces fria e quente nos resultados das diversas caracterizações relativos ao testemunho como um todo. A Figura 10 apresenta a documentação fotográfica do testemunho de sondagem, apesar do testemunho possuir quase 700 mm de comprimento, apenas 50 mm são do bloco de carbono, sendo que o restante pertencem a massa utilização para fechamento do furo de gusa após o vazamento, utilizada também para criar uma camada de proteção do furo de gusa, “cogumelo”, bem como aumentar a profundidade do furo de gusa

**Figura 10.** Documentação fotográfica do testemunho de sondagem dos bloco de carbono referente ao ângulo de 263°, Fiada G8, elevação + 7.100.

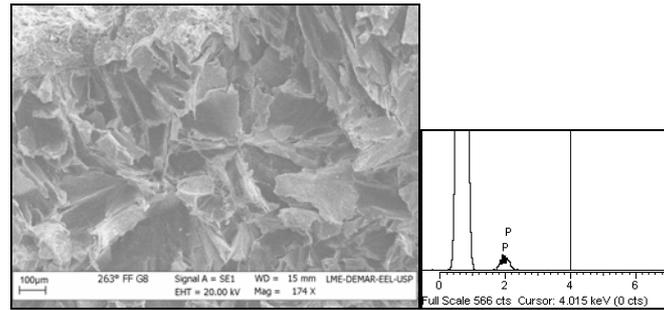
As análises microestruturas revelaram a presença dos mais diversos tipos de mecanismos de degradação do revestimento refratário, tais como a infiltração de fósforo, zinco, escória e gusa. A Figura 11 mostra a imagem da microestrutura e o espectro de energia dispersiva da composição elementar obtidos por MEV-EDS do testemunho de sondagem, revelando a deposição de fósforo sobre o refratário de carbono. A Figura 12 revela a microestrutura degradada pela deposição de zinco sobre e entre as lamelas hexagonais de grafite presente no refratário.

**Figura 11.** Imagem da microestrutura e espectros de energia dispersiva da composição elementar obtidos por MEV-EDS do testemunho de sondagem evidenciando a presença de fósforo.

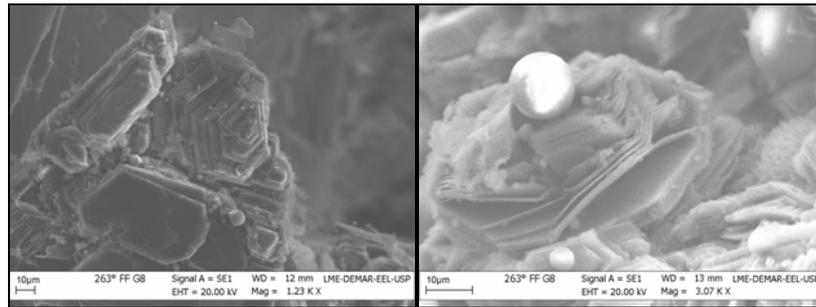
**Figura 12.** Imagem da microestrutura e espectros de energia dispersiva da composição elementar obtidos por MEV-EDS do testemunho de sondagem evidenciando a deposição de zinco metálico na superfície e entre as lamelas hexagonais de grafite.

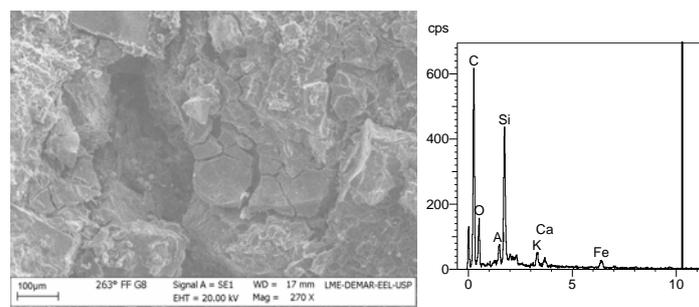
A Figura 13 mostra a infiltração de escória e gusa na microestrutura do testemunho de sondagem referente ao ângulo de 263°, fiada G8, elevação +7.100. A imagem da microestrutura associada ao mapeamento de raios X dos elementos C, Fe, Si, Al e Ca (Figura 14), confirma o fenômeno da infiltração de escória na microestrutura do bloco de carbono. As regiões onde coexistem os elementos Si, Fe, Ca e Al, indicam os sítios com infiltração de escória.

**Figura 13.** Microestrutura e espectros de Raios - X da composição elementar obtidos por MEV-EDS do testemunho de sondagem referente ao ângulo de 263°, fiada G8, elevação +7.100.

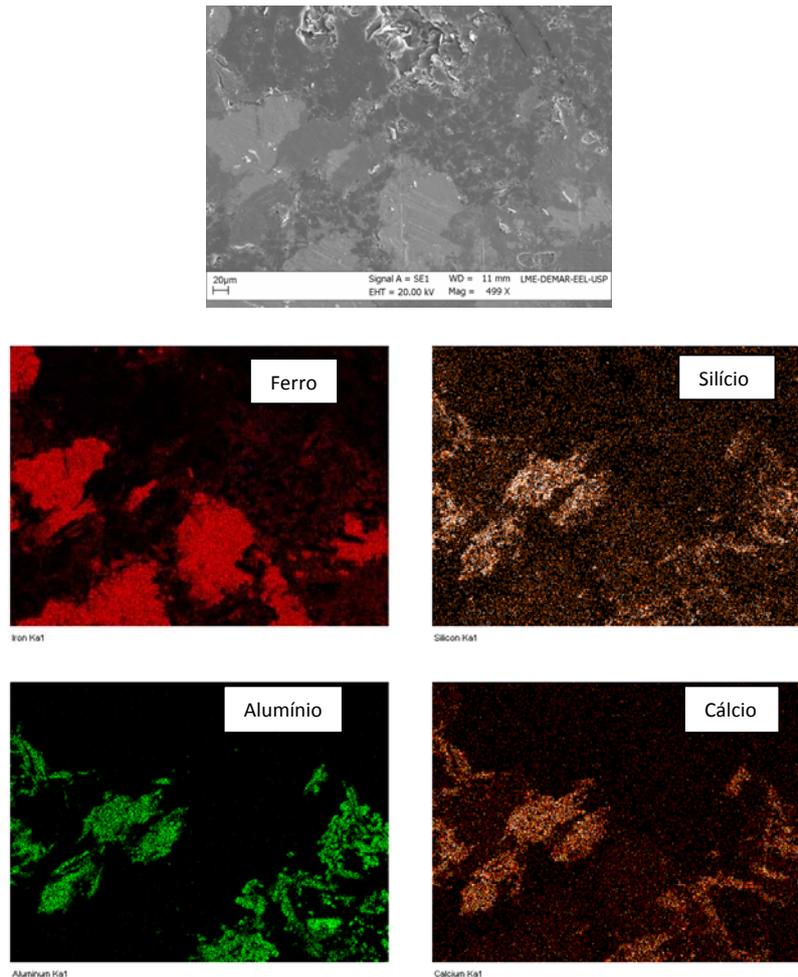
**Figura 14.** Microestrutura e mapeamento de raios X dos elementos Fe, Si, Al e Ca do testemunho de sondagem referente ao ângulo de 263°, fiada G8, elevação + 7.100, evidenciando a infiltração de metal e escória.
