# ESTUDOS DE TRATAMENTO TÉRMICO NOS AÇOS FERRAMENTA VH13ISO E VF800AT<sup>1</sup>

Rafael Agnelli Mesquita<sup>2</sup>  
Daniel Rodrigo Leiva<sup>3</sup>  
Celso Antonio Barbosa<sup>4</sup>

<sup>1</sup> *Contribuição técnica a ser apresentada no III Encontro da Cadeia de Ferramentas, Moldes e Matrizes, São Paulo, SP, Brasil, 10 a 12 de Agosto, 2005.*

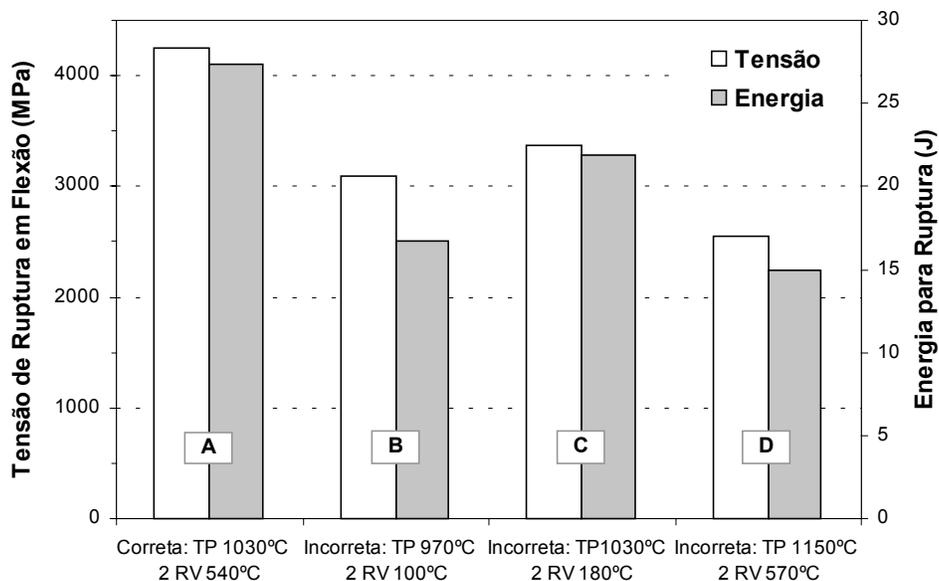
A condição B caracteriza uma condição de tratamento duplamente incorreta, em que tanto a temperatura de austenitização quanto a temperatura de revenimento foram inadequadas. Em relação ao tratamento correto, existe perda em 25% de tensão de resistência à flexão e menor energia para ruptura, indicando menor tenacidade. A condição B é próxima da aplicada no tratamento térmico do aço VC131, muito difundido nas aplicações de trabalho a frio.

A condição C, por outro lado, possui a temperatura de austenitização correta, porém o revenimento foi aplicado em baixa temperatura. Tal procedimento é típico para o aço VD2, que possui temperatura de austenitização superior ao VC131, mas é revenido em baixa temperatura, porque o pico secundário não é suficientemente

intenso para promover a dureza de 60 HRC. Neste caso, também se observa perda de resistência e tenacidade.

A quarta condição, identificação D, é típica para tratamento térmico de aços rápidos – austenitização em temperatura muito elevada e revenimento acima de 550 °C. Neste caso, a perda em tenacidade foi ainda mais expressiva.

**Figura 1.** Resistência em flexão e energia para ruptura, para o aço VF800AT tratado para diversas condições, todas com 60 HRC. As condições, de A a D, são descritas no texto do item 3.1.

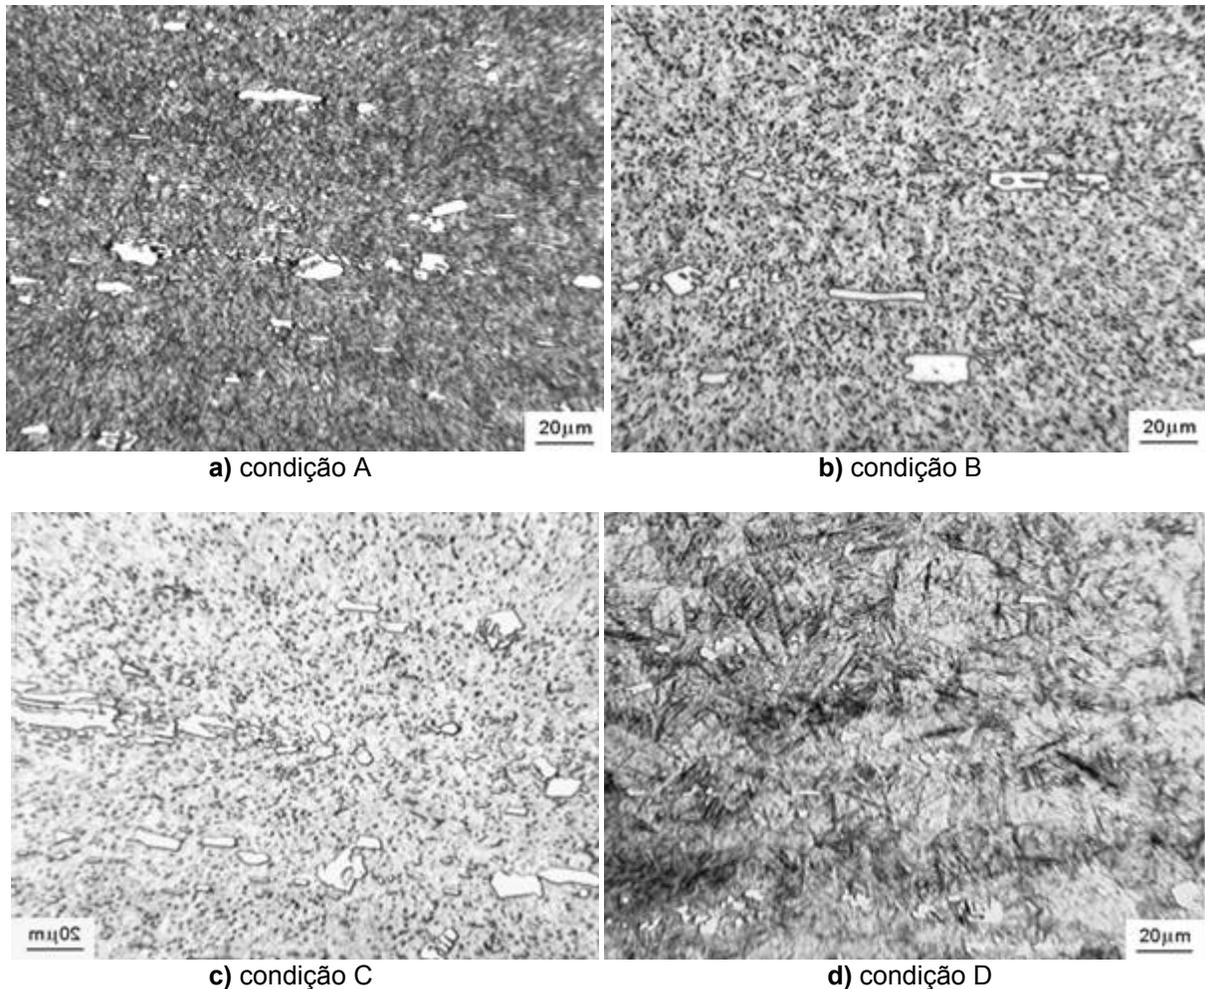
O entendimento das propriedades mecânicas acima pode ser feito com base nas microestruturas obtidas em cada condição (Figura 2). Na primeira condição, correta (A), observam-se uma microestrutura com matriz martensítica e carbonetos primários não dissolvidos. No aumento apresentado, a identificação dos contornos de grão austeníticos não é clara, pois estes são finos, devido à temperatura de austenitização ter sido adequada. Ainda, é observada uma matriz escurecida pelo ataque metalográfico. Esta condição da matriz resulta do revenimento em alta temperatura, com precipitação carbonetos secundários, retirando elementos de liga da matriz e proporcionando maior susceptibilidade ao ataque. As propriedades mecânicas, neste caso, são superiores porque as tensões da matriz, geradas na transformação martensítica, são aliviadas; a dureza é promovida por precipitação secundária, melhorando propriedades mecânicas.

Na condição B, verifica-se que a têmpera e revenimento em baixa temperatura são capazes de promover adequada dureza. Contudo, a microestrutura praticamente constitui-se de martensita bruta, ou seja, não revenida. Em tal condição, as tensões na matriz microestrutural são muito elevadas, reduzindo a resistência do material e a tenacidade.

A condição C é ligeiramente melhor, em termos de propriedades mecânicas, que a condição B. Contudo, o fato de ainda empregar revenimento em baixa temperatura, promove tenacidade melhor que no tratamento correto (condição A). A microestrutura ainda apresenta-se pouco revenida, fato salientado pela alta resistência do material ao ataque metalográfico, gerando assim baixa tenacidade.

Na condição D, por outro lado, a matriz microestrutural é mais atacada pelo reagente metalográfica. Contudo, a tenacidade obtida é muito baixa, porque neste caso o fator negativo refere-se à temperatura de austenitização muito elevada (típica de aços rápidos). Nestas condições, existe demasiado crescimento de grão, pois, ao contrário dos aços rápidos, o VF800AT não possui projeto de liga para suportar temperaturas de austenitização tão elevadas. A martensita formada no resfriamento é, conseqüentemente, grosseira e as propriedades são reduzidas.

**Figura 2.** Microestruturas do aço VF800AT, resultantes dos tratamentos térmicos nas condições A a D, descritas na Figura 3. Aumento 350x, ataque Villela, por 10s.

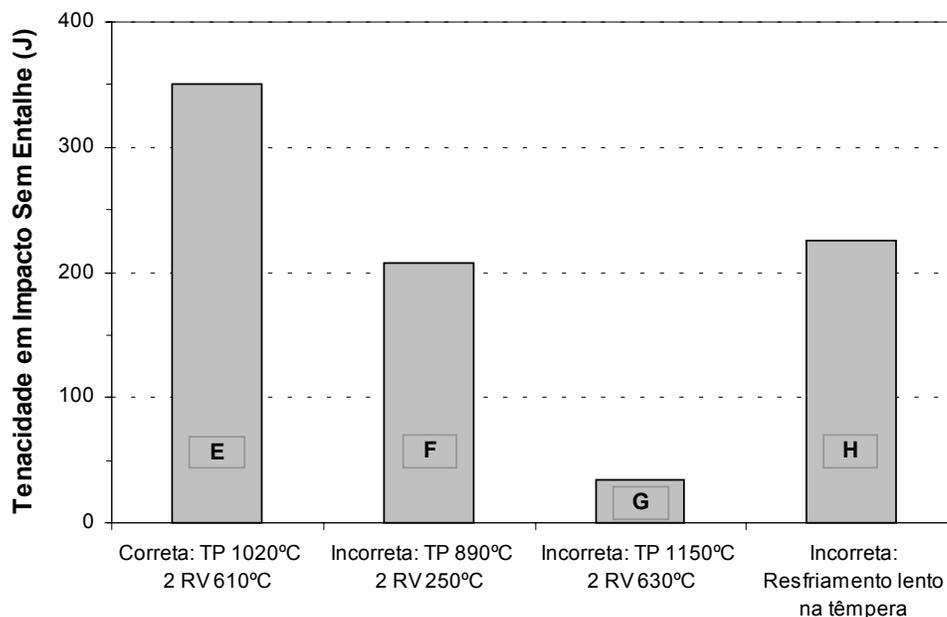
Condição E: tratamento térmico correto para o aço H13, com austenitização a 1020 °C, resfriamento rápido durante a têmpera, e revenimento em alta temperatura –

610 °C. Esta condição gera os maiores valores de tenacidade em impacto.

Condição F: temperatura de austenitização e revenimento baixas. Este procedimento pode ser, erroneamente, aplicado quando se utilizam fornos de baixa temperatura.

Condição G: temperatura de austenitização demasiadamente elevada, e revenimento ligeiramente mais alto que o usual, para ajustar a dureza para a faixa necessária.

Condição H: temperatura de austenitização e revenimento normais, mas material resfriado muito lentamente até a temperatura ambiente (cerca de 6 °C/min). Tal procedimento pode ser causado, por exemplo, devido à têmpera em meios de resfriamento pouco agressivos, como têmpera ao ar.

**Figura 3.** Energia de impacto sem entalhe, para ensaio conforme NADCA (4), para a aço VH13 ISO tratado para diversas condições, todas com 45 HRC. As condições, de A a D, são descritas no texto do item 3.2.

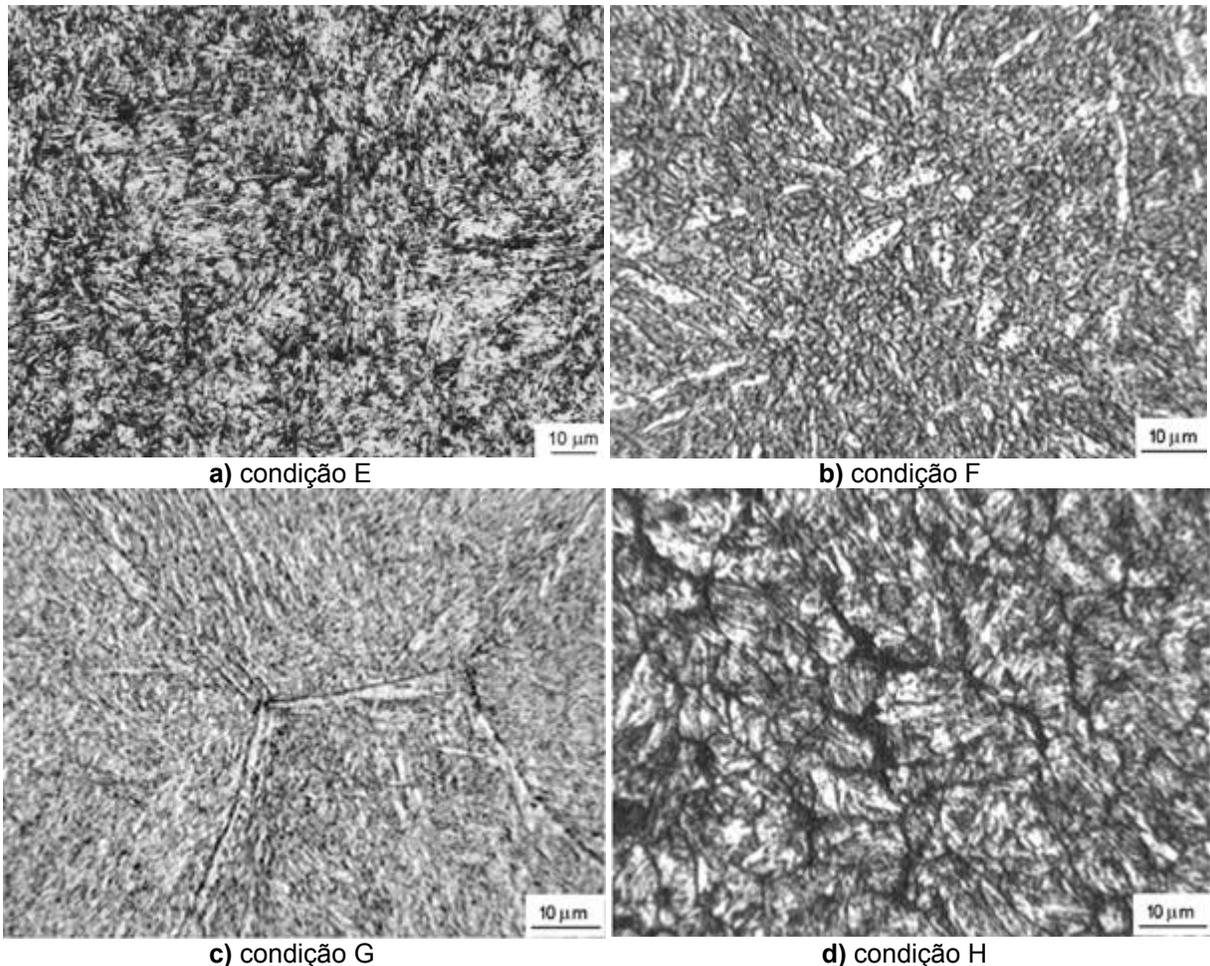
Na Figura 4 são apresentadas as microestruturas características de cada condição de tratamento térmico. Na Figura 4a, pode-se observar a microestrutura normal do material, constituída de martensita revenida e carbonetos secundários (condição E); isto gera o alto valor de tenacidade identificado – 350 J.

Na Figura 4b, condição F, a temperatura de austenitização demasiadamente baixa não promoveu a total transformação da ferrita. A tenacidade é mais baixa que o esperado (210 J). Além disso, a fim de obter a dureza requerida, este aço foi revenido em baixa temperatura (200 °C). Após exposição a 550 por 10h, tem-se a redução de 3 HRC de dureza, quando seria esperado apenas 0,5 HRC. Assim, a microestrutura, além de mais frágil, causaria menor desempenho a quente, dada sua maior perda em dureza.

A Figura 4c mostra a microestrutura típica de um aço austenitizado em temperatura demasiadamente alta (condição G), evidenciando o elevado tamanho de grão austenítico. O resultado tenacidade cai drasticamente, para 42 J, mostrando a

fragilização ocorrida. Assim como na condição D do aço VF800AT, a temperatura de austenitização muito elevada promove a formação de martensita grosseira, e forte redução na tenacidade.

Para a condição H (Figura 4d), a microestrutura possui traços de perlita (escura nos pontos triplos), mostrando uma condição errônea no resfriamento para a têmpera. Novamente, verifica-se menor tenacidade. Além da formação de perlita, o resfriamento demasiadamente lento proporciona fragilização dos contornos de grão, como será mostrado no item a seguir.

**Figura 4.** Microestruturas do aço VH13 ISO, resultantes dos tratamentos térmicos nas condições E a H, descritas na Figura 3. Aumento 1000x, ataque nital 4%.

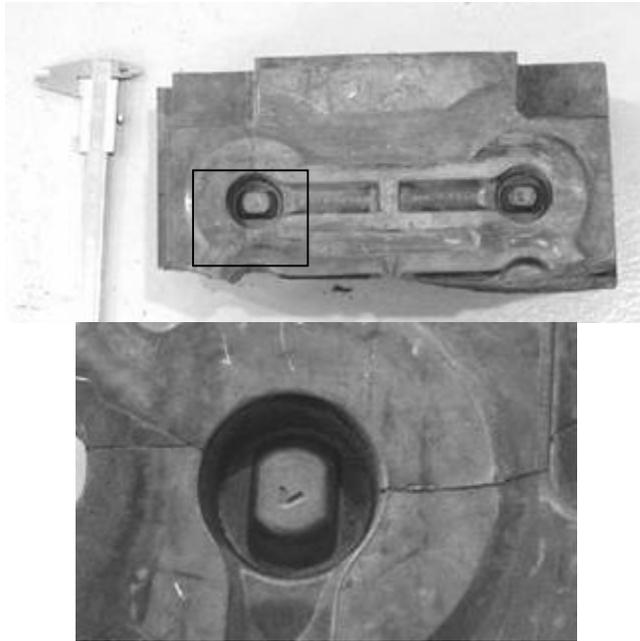
Um caso prático de falha próximo à condição H, descrita anteriormente, foi identificado em uma matriz de forjamento feita com aço VHSUPER. Neste caso, a matriz apresentou vida muito inferior ao esperado. A falha ocorreu por trincas catastróficas, mostradas na Figura 5.

**Figura 5.** Matriz de forjamento trincada prematuramente. a) toda matriz e b) detalhe das regiões trincadas.

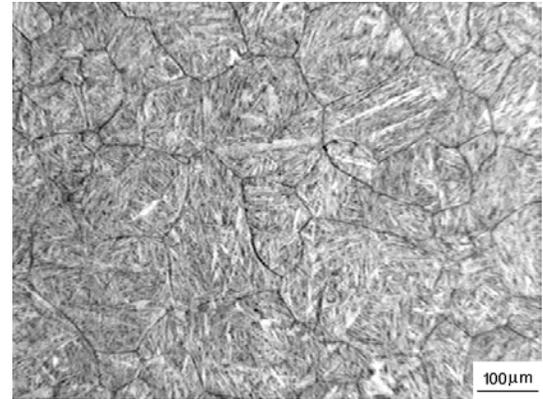
A microestrutura do material, Figura 6, mostrou forte marcação dos contornos de grão austeníticos. Isto resulta de precipitação de carbonetos secundários durante o resfriamento, devido a um resfriamento demasiadamente lento durante a têmpera. Também é observado um grão austenítico grosseiro, indicando o tratamento térmico de austenitização com temperatura ou tempos excessivamente altos, o que facilita a precipitação de carbonetos.

**Figura 6.** Microestrutura observada na matriz trincada. Em detalhe os grãos austeníticos marcados, a) em baixo aumento, 100x, e b) em maior aumento, 350 x. c) fratura dos corpos de prova de impacto retirados da matriz, obtida por microscopia eletrônica de varredura, elétrons secundários, 200x de aumento.

Após este resultado, em uma amostra de material foi aplicado um recozimento e nova têmpera e revenimento, para a mesma dureza, mas com resfriamento em óleo durante a têmpera. A energia de impacto aumentou de 40 para 360 J.

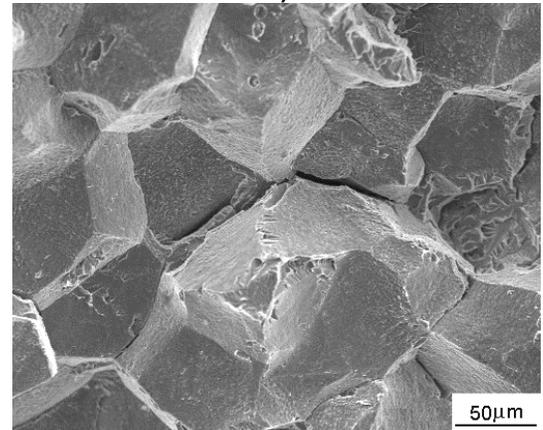
c)

Para análise da tenacidade, foram retirados corpos de prova de impacto da matriz fraturada. O resultado encontrado muito inferior ao esperado para o aço VHSUPER. Obteve-se 50J de energia de impacto em corpos de prova sem entalhe, usinados segundo as recomendações da NADCA, sendo esperado para o aço energia superior a 250 J. A superfície de fratura, mostrada na Figura 9c, apresentou-se predominantemente intergranular, evidenciando o efeito fragilizante dos carbonetos.
