## EVOLUÇÃO DA ESFOLIAÇÃO QUÍMICA NO MATERIAL LAMINADO PARA APLICAÇÃO AUTOMOBILÍSTICA NA ARCELOR MITTAL TUBARÃO / VEGA<sup>1</sup>

### SLIVER EVOLUTION IN THE ROLLED MATERIAL FOR AUTOMOTIVE APPLICATION IN ARCELOR MITTAL TUBARÃO / VEGA

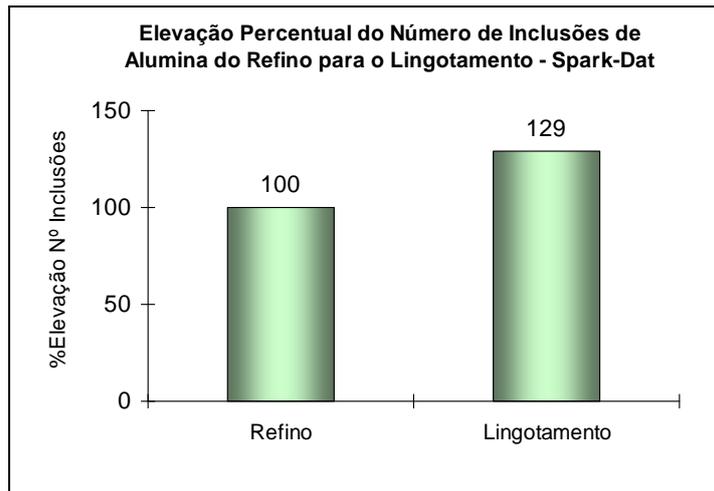
As análises de limpidez de aço, medidas pelo método Spark-DAT, mostraram uma elevação média de aproximadamente 30% do número de inclusões de alumina da etapa de refino secundário para o lingotamento contínuo, como apresentado na Figura 3.

**Figura 3.** Piora da qualidade do aço do refino secundário para o lingotamento, medido através da contagem de inclusão pelo método Spark-DAT.

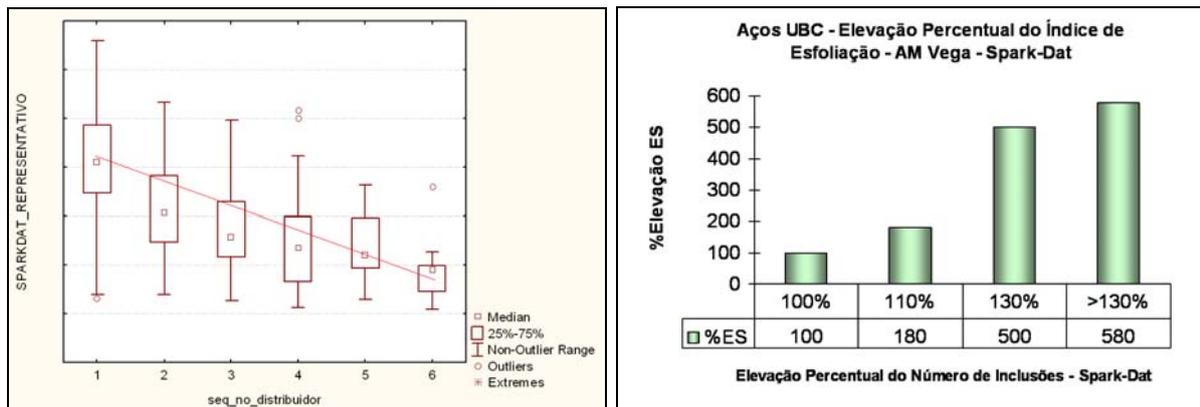
A Figura 4 mostra a evolução do número médio de inclusões ao longo das corridas no sequencial de um distribuidor e a ocorrência de esfoliação em função de faixas de contagem do número de inclusões. Observa-se claramente faixas críticas de inclusão de alumina com relação à ocorrência do defeito no produto final, o que possibilita usar os resultados deste método como um item valioso de referência para nortear o tratamento a ser adotado ao produto semi-acabado.

**Figura 4 -** Relação da contagem de inclusão com o sequencial de distribuidor e com o índice de esfoliação no produto final.

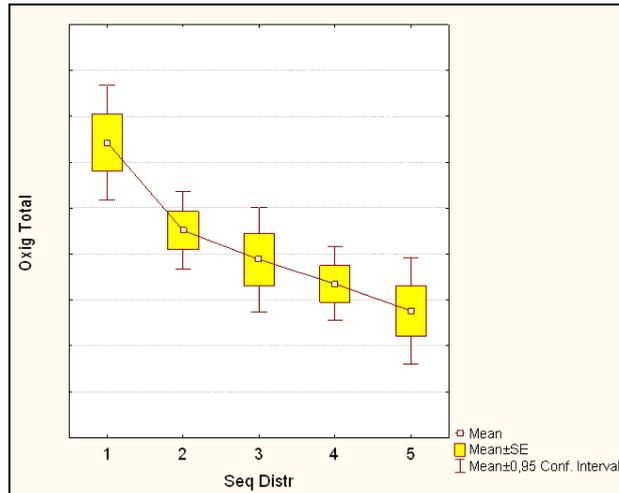
A Figura 5 mostra a evolução do número médio de inclusões ao longo das corridas no sequencial de um distribuidor pelo método de análise do oxigênio total – TOS. Verifica-se a mesma tendência obtida pelo método Spark-DAT, ou seja, piores níveis de qualidade nas primeiras corridas do sequencial do distribuidor. Contudo, observou-se grande dispersão de valores obtidos através do método de oxigênio total – TOS.

**Figura 5** - Relação do oxigênio total – TOS com o sequencial de distribuidor.

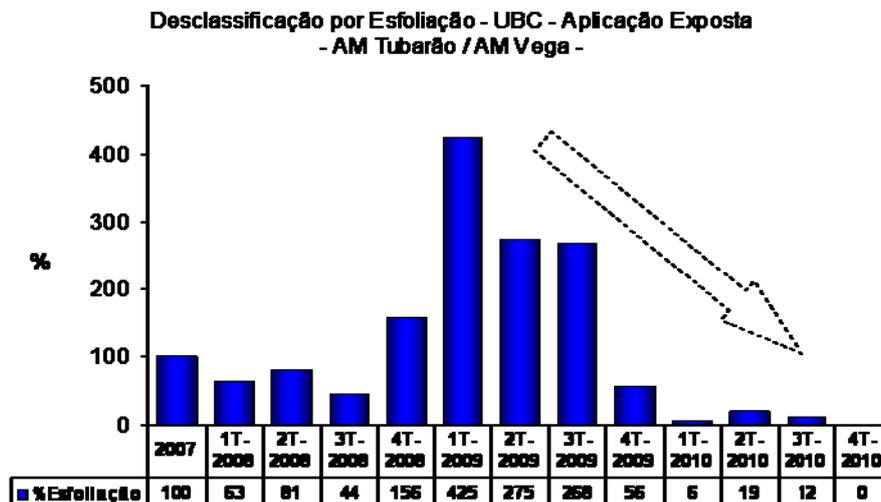
Essas ações, conforme pode ser visto na Figura 6, possibilitaram uma redução significativa dos níveis de esfoliação obtidos no produto final na AM Vega, atingindo valores inferiores ao histórico anterior a 2009.

**Figura 6** – Evolução do índice de esfoliação (%) em relação ao índice de 2007 (referência) no material UBC aplicação exposta após as ações de contenção e melhoria.

Depois de concluídas as análises de processo e as avaliações da limpidez do aço, foram definidas e realizadas várias ações de cunho emergencial e de melhoria operacional, tais como: controle da velocidade mínima de lingotamento, treinamento operacional, melhoria da purga de distribuidor, revisão do modelo de qualidade, ações relativas à melhoria das ocorrências de obstrução por alumina no processo de lingotamento contínuo e da limpidez do aço.

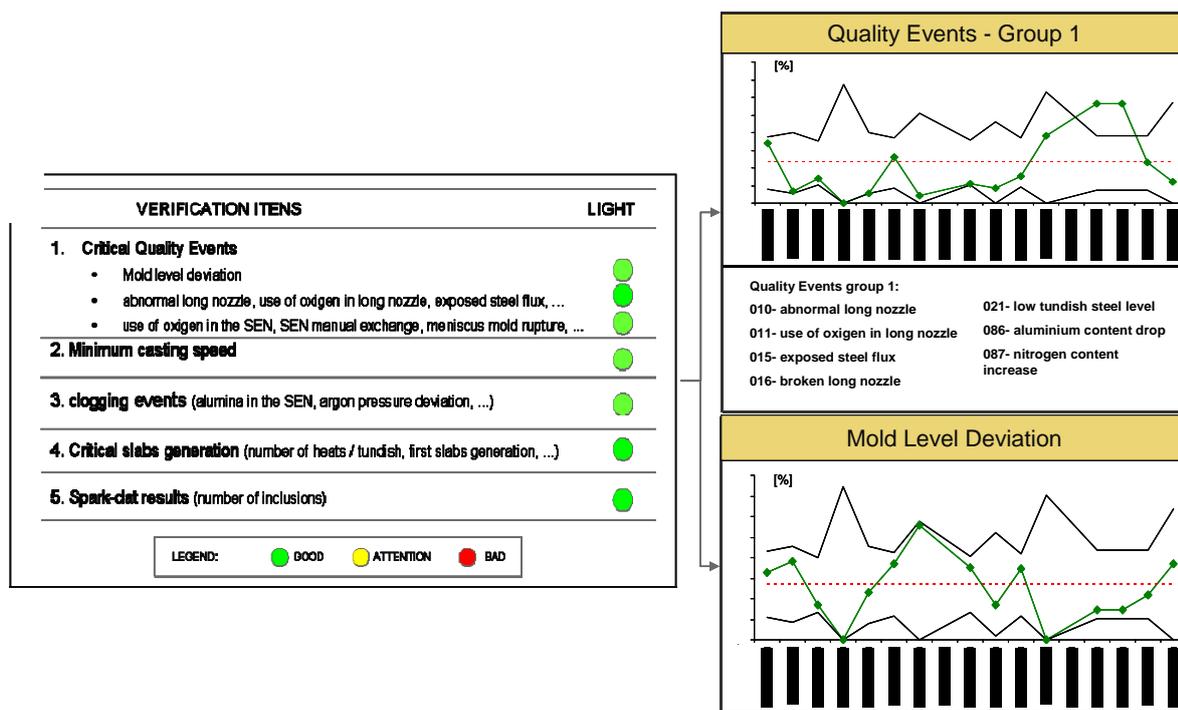
Figura 7 – Modelo de acompanhamento dos principais itens de verificação e de controle relacionados ao defeito esfoliação.

Como resultado final do processo investigativo, além da melhora da qualidade, destaca-se como criação de valor a elaboração de uma nova sistemática de controle e acompanhamento dos principais itens de verificação e de controle relacionados ao defeito, representado na Figura 7. Esse novo modelo torna-se quase um método de predição, que leva a atuações mais rápidas e eficazes no processo antes do defeito final se manifestar.
