EVOLUÇÃO DO DESGASTE DO REVESTIMENTO DAS REGIÕES: RAMPA,
VENTRE, CUBA DO ALTO FORNO II DA COSIPA - 2ª CAMPANHA (1)

A evolução do desgaste no revestimento refratário do Alto Forno nº II da COSIPA (2ª campanha) e as técnicas utilizadas na determinação do perfil, são mostradas neste trabalho, onde faz-se comentários sobre o equipamento, refratários e os fatos decorrentes do desgaste ocorridos nas regiões da rampa, ventre e cuba.

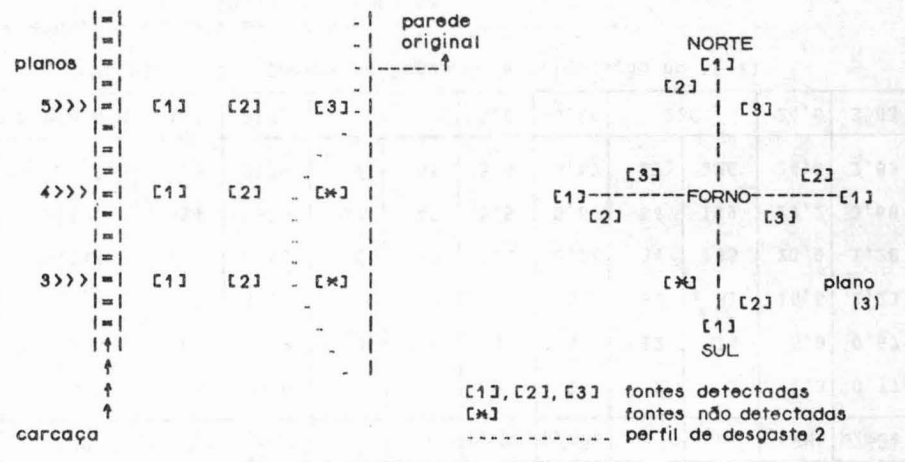
FIGURA 1.0 - PERFIL DE DESGASTE.

Após a queda da primeira fonte das 192 instaladas, iniciou-se o acompanhamento do perfil. O traçado do perfil de desgaste é feito entre a fonte não detectada e a detectada dentro de um mesmo lote de fontes (três), no sentido da face interna do revestimento para a carga, isto para a cada plano e ponto da rampa, ventre e cuba conforme mostra a figura nº 1.

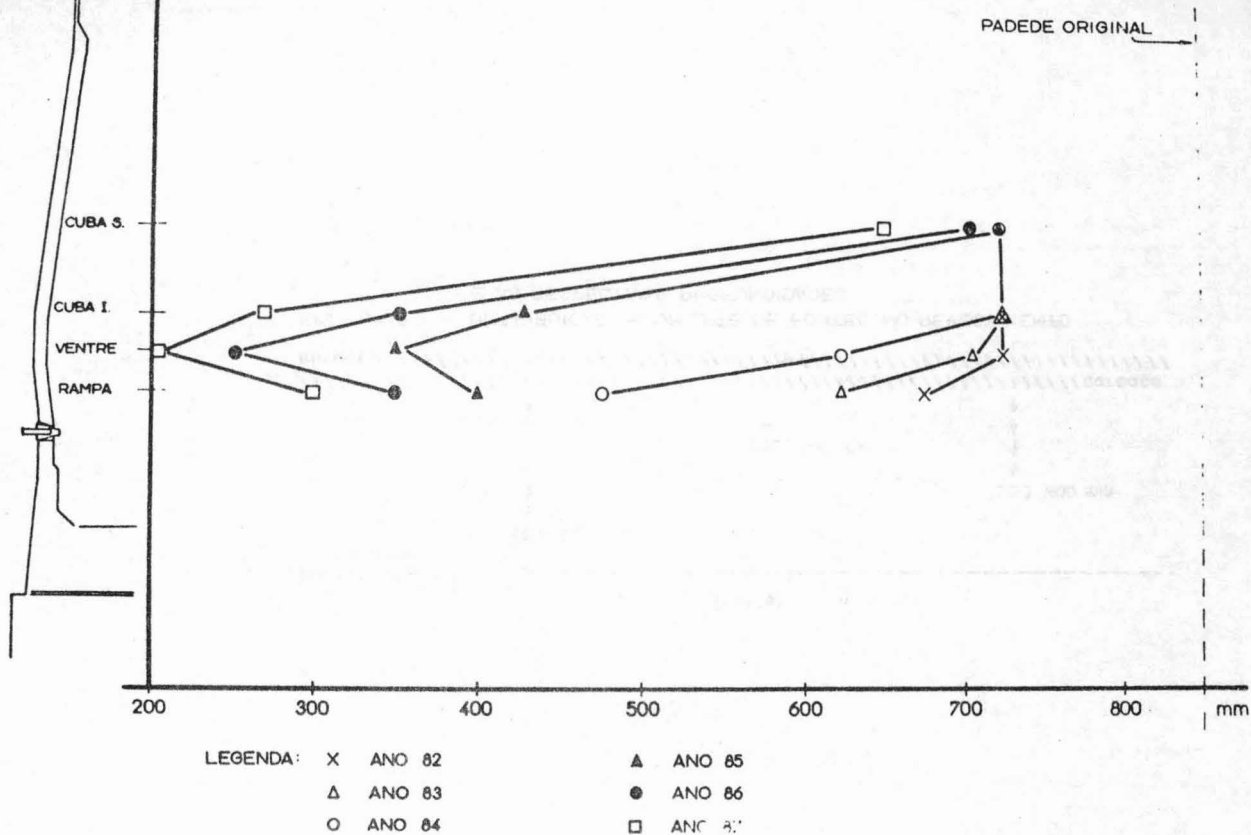
FIGURA 30 - DESGASTE DA PAREDE NA CAMPANHA

A literatura referente, destaca que o desgaste do revestimento refratário dos fornos é acentuado nos primeiros anos de campanha, com posterior estabilização (3). No caso do alto forno nº II, tal fato pode ser observado de maneira coerente até os 2,5 anos de campanha, a qual já se tinha produzido aproximadamente 5 Mt gusa, sendo que os picos apresentados no decorrer da campanha deram-se em sua maioria ocorrências operacionais significativas que influenciaram em grande parte o aumento do valor da velocidade de desgaste em pontos localizados da rampa e ventre do forno (figura nº 3).

Avaliando a parede média do forno nº II a cada ano, verificou-se que o desgaste evoluiu acentuadamente a partir de 1983 e 1984 nas regiões da rampa e seguidamente do ventre, sendo que nos anos seguintes 1985 e 1986 a situação do perfil destas duas regiões passou a ser o contrário, ou seja, o ventre atualmente é a região de maior desgaste sendo que através das figuras 3 e 4 pode-se visualizar os pontos mais

Até o ano de 1985 a rampa apresentava mais desgaste em relação as outras regiões do revestimento do forno, sendo que a partir de 1986 o ventre passou a apresentar maior desgaste, como pode ser verificado na figura nº 3.

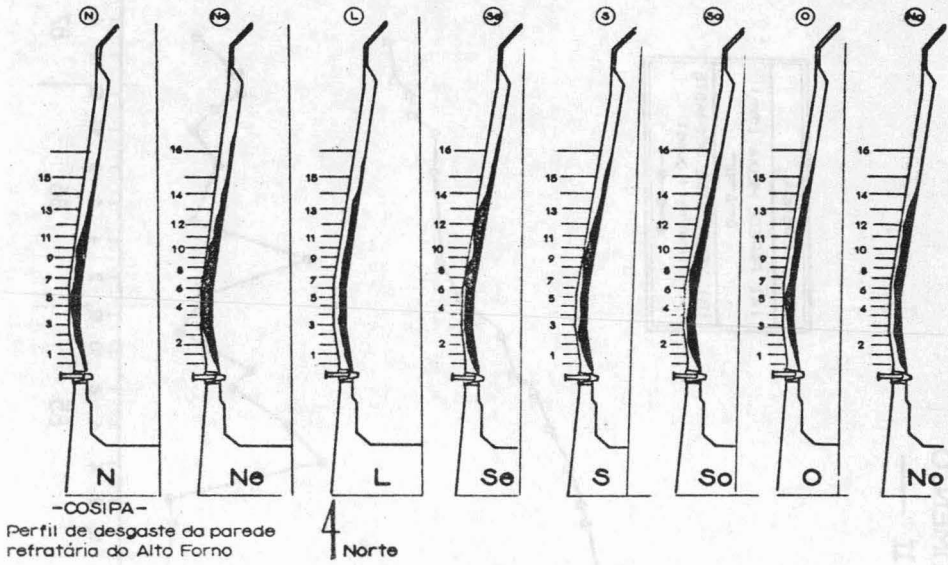
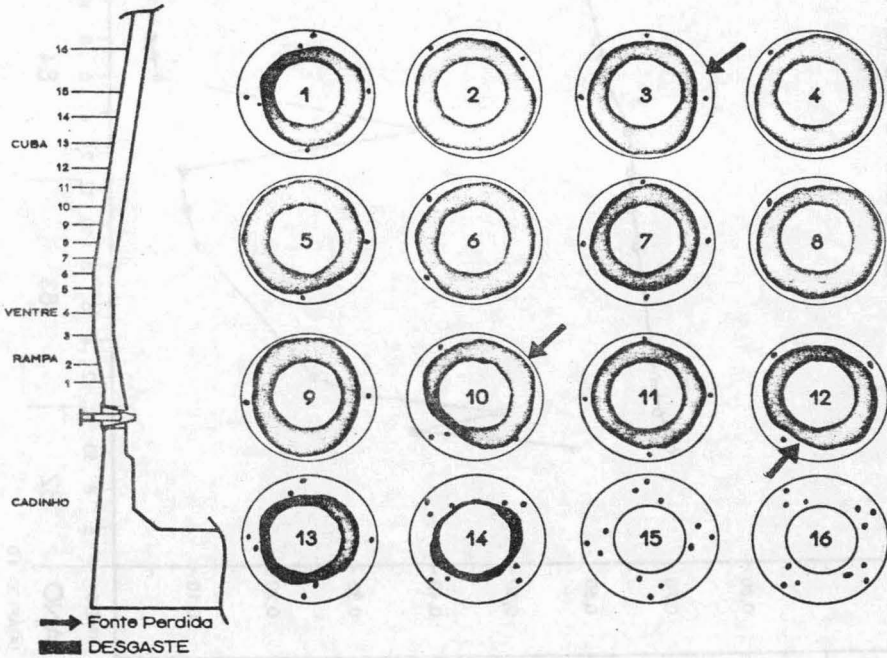
FIGURA 4.0 PERFIL DESGASTE AF.II (maio/87)

desgastados (Planos 4, 5 e 6). Na região que abrange a cuba inferior, o desgaste acentuado do revestimento teve sua maior incidência a partir de 1985, quando a produção acumulada já estava acima dos 5 Mt de gusa, sendo que em maio/87 o desgaste médio da cuba inferior foi maior que o da rampa do forno.

Em março /87 o rastreamento das fontes mostrou vários pontos com parede refratária menor que 200 mm de espessura (ver figura nº 4).

A injeção de massa refratária nas regiões de maior desgaste deve ser mantida, a fim de proteger o revestimento remanescente.

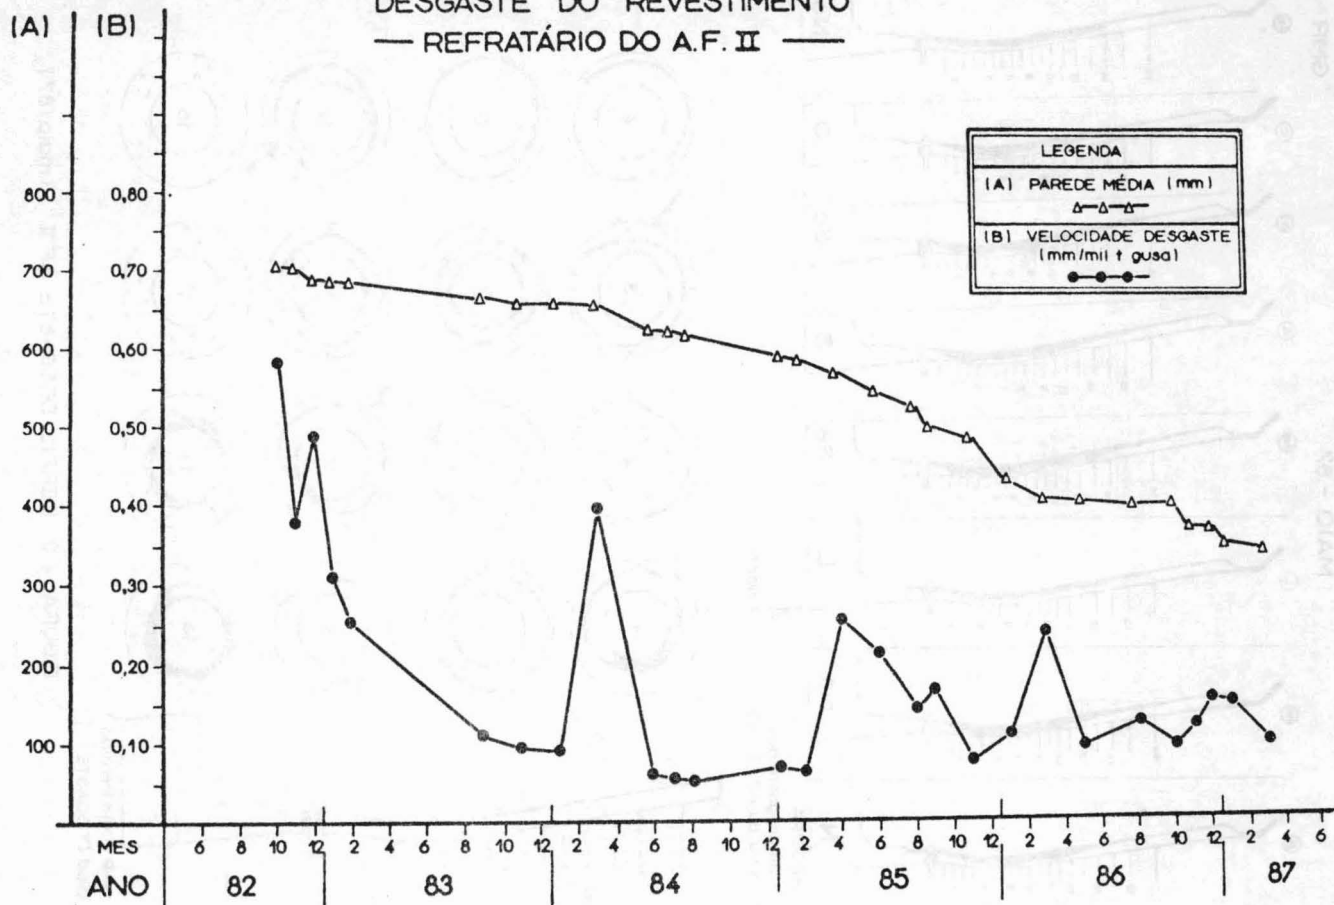
GRÁFICO 10

Apesar dos anos de 1985, 1986 apresentarem um pequeno aumento na média da velocidade de desgaste (ver gráfico 1), neste período, verificou-se uma grande instabilidade sendo observado paralelamente uma perda contínua do revestimento refratário no referido período.

No período de 1985 (5 a 6,8 Mt gusa), tivemos o maior número de fontes perdidas (ver tabela 1), ocasionando uma acentuada e gradativa redução no perfil refratário no referido período (ver gráfico 1).

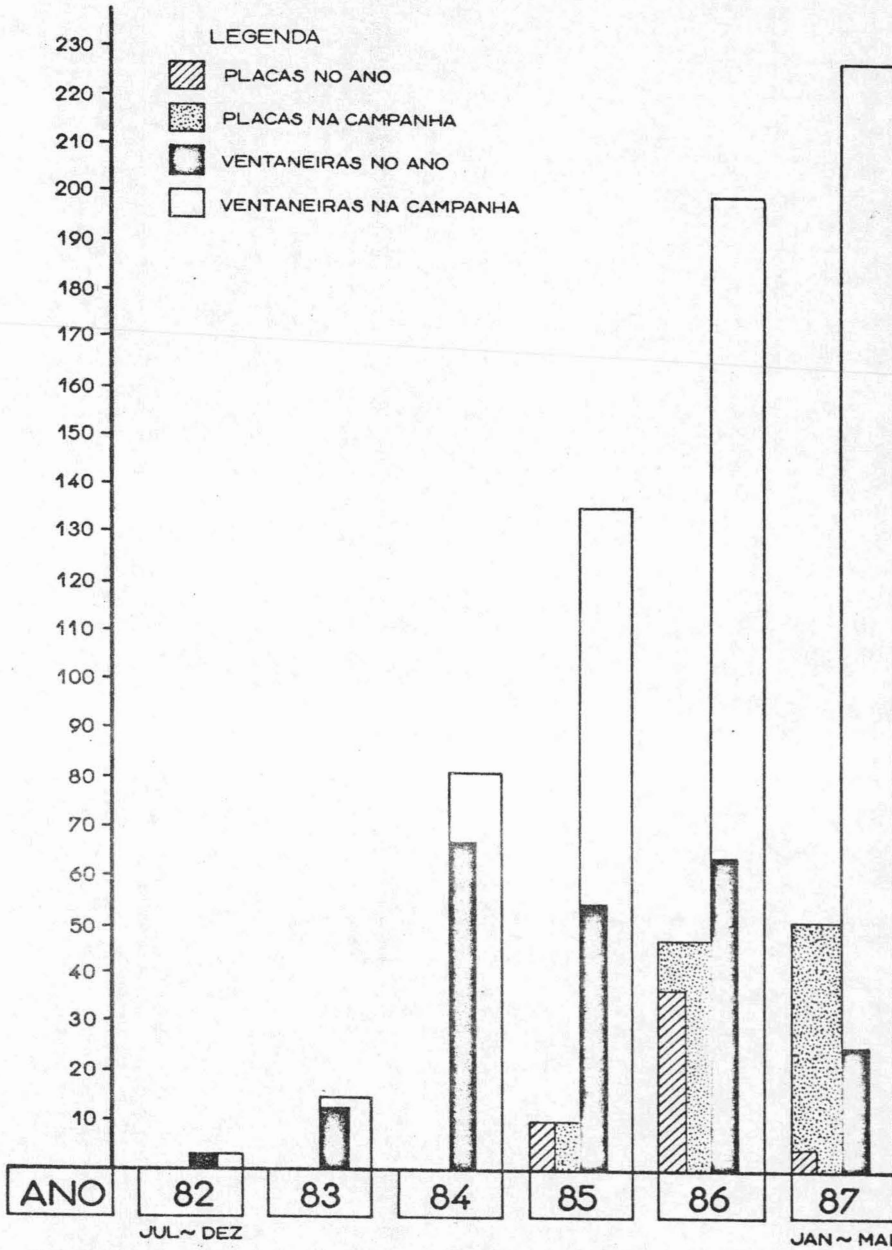
Gráfico 2.0 - PEÇAS REFRIGERAÇÃO QUEIMADAS ALTO FORNOII (2º)

O alto forno nº II, durante esta campanha registrou a sua primeira queima de peça de refrigeração (placas) em janeiro de 1985, período em que o forno apresentou condições térmicas e de processo irregulares, estando com uma produção acumulada de 5 Mt gusa. Outras ocorrências de queima de placas deram-se em novembro/85, março, agosto, setembro/86, sendo que a incidência das queimas na sua maior parte abrangem períodos de aumento do índice velocidade de desgaste do revestimento (ver gráficos 1 e 2).

A substituição de placas de refrigeração queimadas, nas regiões de desgaste acentuado no revestimento, deverá proceder por troca de outras de menor comprimento, para reduzir a queima de placa.
