FADIGA POR CONTATO SUPERFICIAL (“PITTING”) DE CAMADA ENDURECIDA EM PINHÃO⁽¹⁾.

Esse trabalho teve como objetivo determinar as causas da falha de um pinhão que trabalhou pouco menos de um ano e falhou em serviço, apresentando escamações em três dentes vizinhos, e próximos à uma das suas laterais. Foram analisados os valores de dureza, composição química e microestrutura do material e comparados com as especificações de projeto. A superfície da falha foi também caracterizada via microscopia eletrônica de varredura. Não foram encontrados desvios nos valores previstos. No entanto, avaliando com detalhe a microestrutura da região da fratura pôde-se avaliar que a falha do componente ocorreu por fadiga por microtrincamento de camada (“pitting fatigue”) com início a uma profundidade entre 0,3 e 0,7mm – ainda dentro da camada endurecida. A heterogeneidade da microestrutura da camada, notadamente da fase austenita, foi a causa da maior susceptibilidade à fadiga do componente em questão. Vale ressaltar que as especificações sobre o material do pinhão ou sobre a camada endurecida não faziam nenhuma referência à presença da fase austenita.

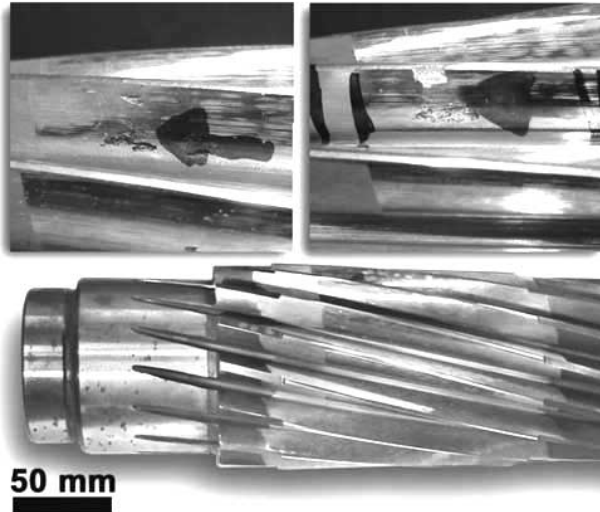
Um pinhão confeccionado em um aço DIN 17CrNiMo6 e utilizado em um sistema de redução na indústria de açúcar e álcool – Figura 2, apresentou falha em serviço com pouco menos de um ano de uso. O componente apresentou lascamento superficial em alguns dentes, na região mais extrema de contato entre engrenagens. Outros dois pinhões apresentaram falhas semelhantes, mas não foram analisados. Os valores de composição química e dureza como especificados em projeto serão apresentadas em seções posteriores. Não há especificações em relação aos elementos da microestrutura, a não ser a espessura da camada cementada.

Figura 2. Pinhão recebido para análise e as regiões da superfície com defeitos.

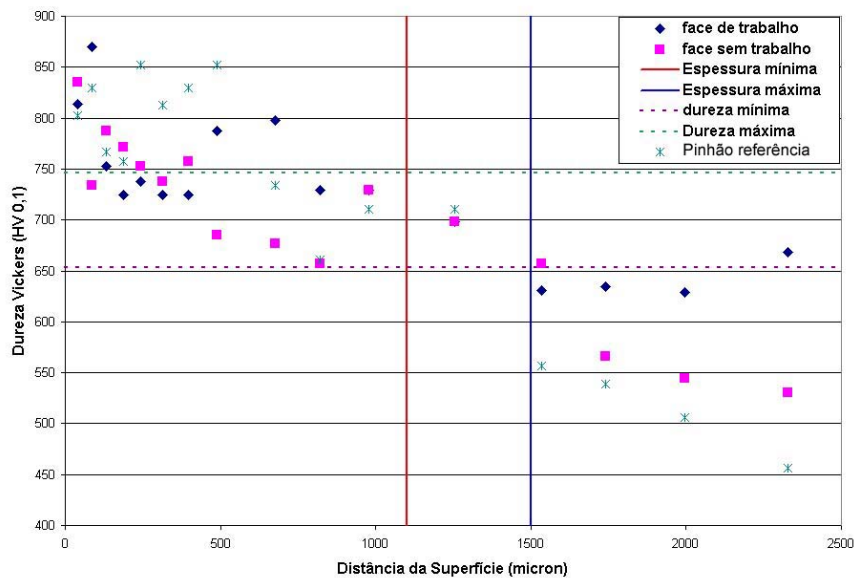
Figura 3. Resultados da determinação do perfil de microdureza na face de trabalho (com falha) e face sem trabalho da amostra com falha e ainda de uma amostra de pinhão considerado referência pelo cliente. Note que até 1500 μ m (1,5mm) da superfície a dureza ainda é acima do mínimo especificado para todas as medidas. Note, no entanto, que a dureza vickers na superfície é superior à especificada (800HV = 66HRC).

Note que a dureza até aproximadamente 200 μ m (0,2mm) da superfície é superior à especificada.

Os resultados mostram que tanto os perfis de microdureza, conseqüentemente a espessura da camada endurecida, quanto as durezas superficiais estão todos de acordo com a especificação fornecida pelo cliente.

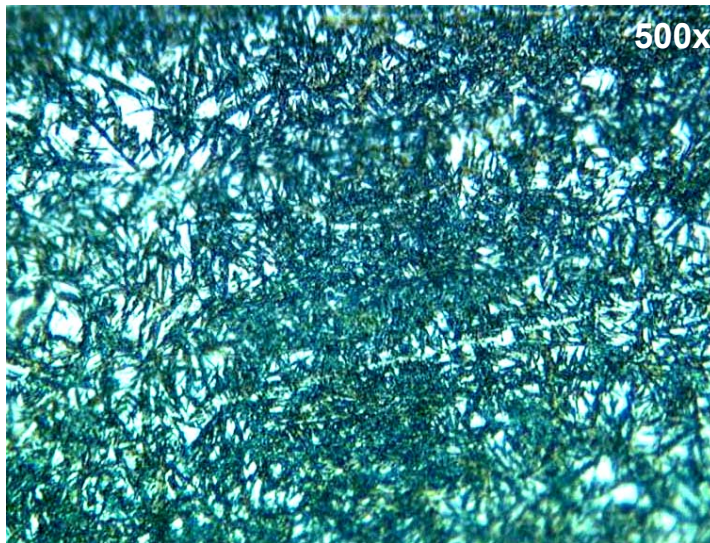
Figura 4. Microestrutura representativa da camada endurecida. Note a presença da martensita revenida (agulhas escuras) e em torno de 15% de austenita retida. O aspecto da microestrutura sugere a presença de um teor de carbono entre 0,7 a 0,9%. Imagem obtida a partir de um aumento de 500x.

As Figuras 4 e 5 mostram microestruturas representativas da região da camada endurecida das amostras analisadas. Nota-se a presença além da martensita revenida, também teores significativos de austenita (em torno de 15%). O teor de austenita, medido em um analisador de imagens, variou de 5 a 15% na camada – o que complementa a observação da variação do valor de dureza superficial encontrado para essa amostra. Essa heterogeneidade de microestrutura não é desejável, principalmente do ponto de vista da resistência à fadiga. A microestrutura do centro da peça apresentou apenas martensita. Não foram encontradas inclusões ou outras feições que pudessem estar diretamente associada à falha. A camada da amostra referência mostrou-se bastante homogênea em relação à austenita retida.

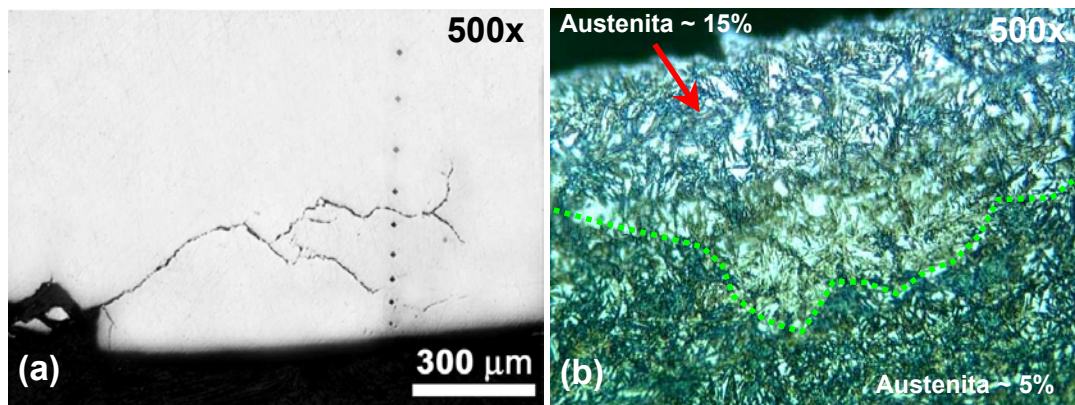
Figura 5. Trincas sub-superficiais na região da falha em (a) e o aspecto heterogêneo da microestrutura, comum em todas as amostras analisadas, em (b). Em (a) vê-se ainda as endentações de microdureza.

A análise da microestrutura nas regiões de falha mostrou a presença de trincas sub-superficiais além de uma variação significativa de microestrutura, como pode ser visto na Figura 5. Essa variação é observada ao longo de toda a camada e em todas as amostras analisadas.

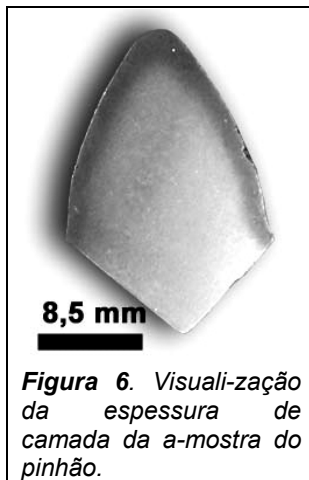
Figura 6. Visualização da espessura de camada da amostra do pinhão.

A análise macroscópica da seção transversal das amostras dos dentes com ataque químico de nital 2% também mostrou a presença da camada endurecida com espessura de aproximadamente 1,5mm, concordante com os ensaios de dureza. A Figura 6 mostra a camada.

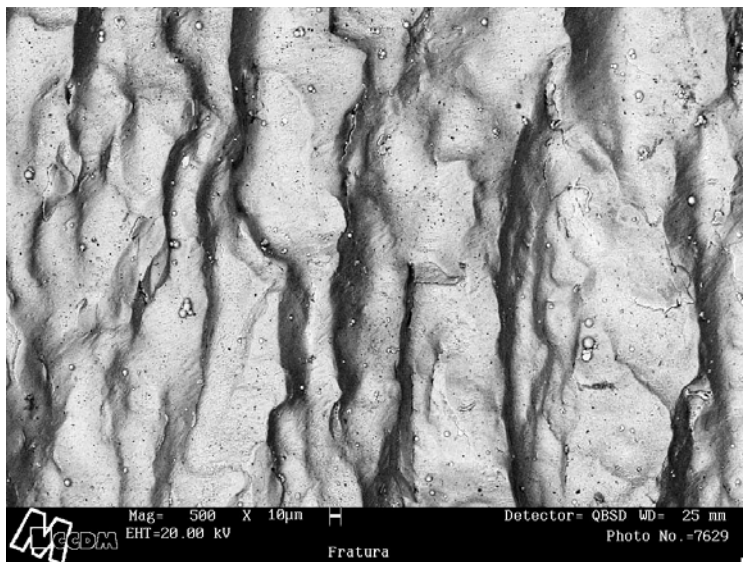
A análise da superfície de fratura revelou feições polidas sugerindo a ação de mecanismos de fadiga no processo de falha do componente. A Figura 6 mostra uma região visivelmente polida contendo algumas estrias típicas de falhas por fadiga. Essa região se encontra a alguns décimos de milímetros (0,2 a 0,3mm) abaixo da superfície e a falha provavelmente aí teve início. Outros locais de falha analisados possuem esses defeitos a até 0,9mm de profundidade. Para explicar a falha deve-se inicialmente

Figura 6. Superfície de falha evidenciando região polida contendo algumas estrias de fadiga.

Considerando os resultados obtidos determinou-se que o início da falha se deu abaixo da superfície por fadiga (“pitting fatigue”) a uma profundidade entre 0,3 e 0,7mm. Essa afirmação está baseada em informações como as contidas nas Figuras 4 e 6. A presença dessas trincas sub-superficiais praticamente exclui a possibilidade de a falha ter começado na superfície por um problema de dureza acima do especificado – vide Figura 2. Com base ainda na Figura 4 podemos supor que a heterogeneidade da microestrutura foi a causa da maior susceptibilidade à fadiga do componente em questão – note que a presença em maior ou menor quantidade de austenita não é o problema.

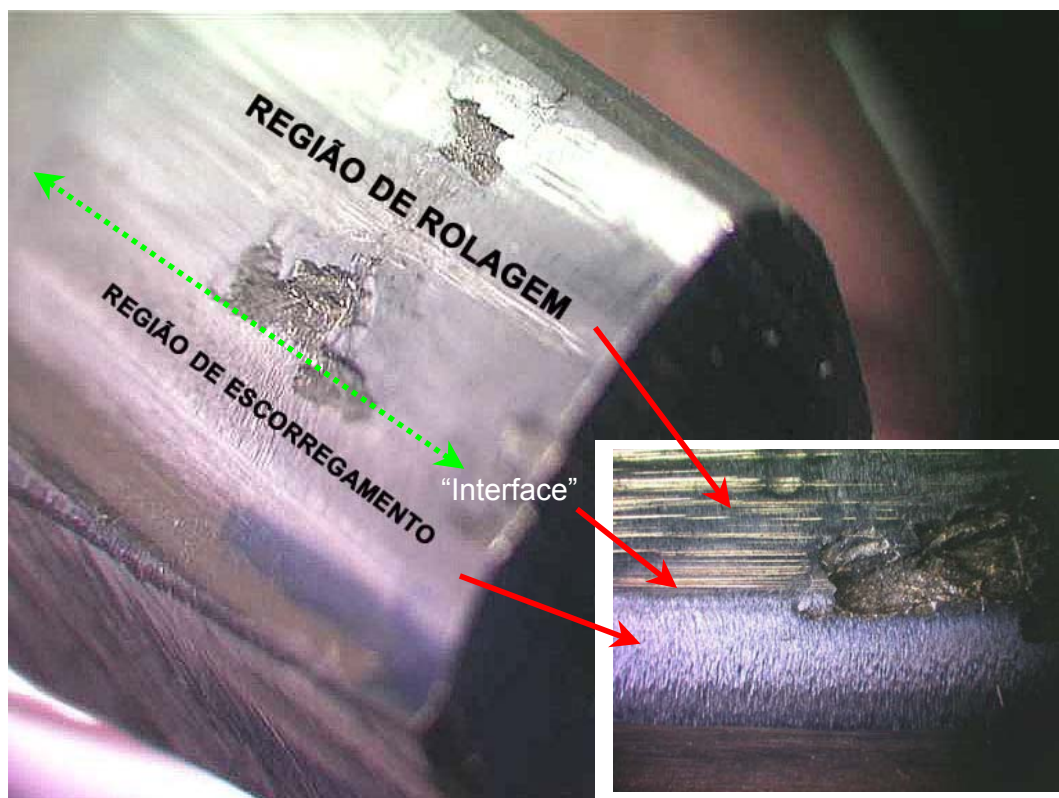
Em termos macroscópicos notamos que a região dos dentes onde a falha teve início é exatamente a interface entre a transição da rolagem para o escorregamento entre os dentes. A Figura 8 mostra essa região com mais detalhe.

Figura 8. Aspecto geral de um local de falha e seu início na interface entre a região de rolagem e de escorregamento. A combinação de forças de deslizamento e rolagem nessa região conduz a um estado de tensão mais prejudicial do ponto de vista da resistência à fadiga que nas regiões vizinhas – vide Figura 06. Note no detalhe que a região de escorregamento se apresenta mais desgastada que a região de rolagem (“rolling”).
