FALHA CATASTRÓFICA EM AÇOS FUNDIDOS DE BAIXA LIGA E BAIXO CARBONO BENEFICIADOS DEVIDO A PRESENÇA DO ALUMÍNIO RESIDUAL

CATASTROPHIC FAILURE OF LOW ALLOY CAST STEEL QUENCHED AND TEMPERED DUE TO ALUMINUM NITRIDE.

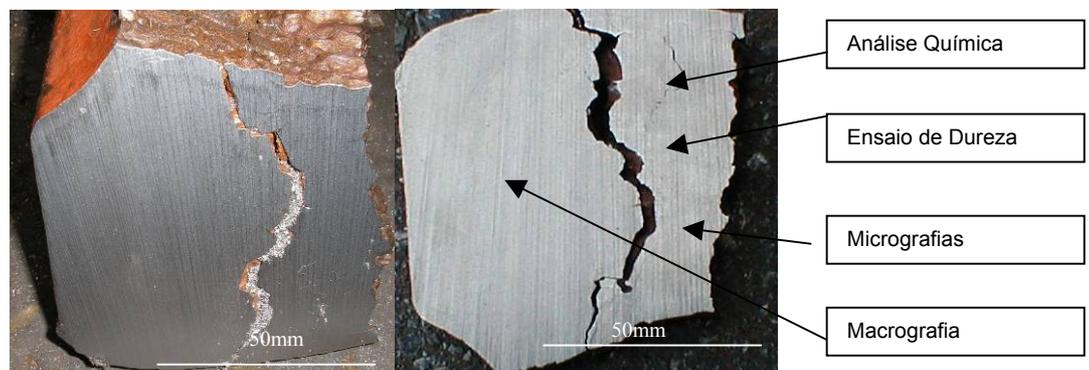
Foi utilizada para análise uma parte fraturada da pista de rolamento de uma das peças, mostrada na Figura 4. Esta amostra foi destacada do rolete mecanicamente por impacto e depois submetida ao corte por serra mecânica. A Figura 5 apresenta a parte da amostra utilizada para execução das análises. Foram realizadas as seguintes análises:

Figura 5 - Fotografia da amostra após corte por serra mecânica evidenciando a localização das áreas analisadas.

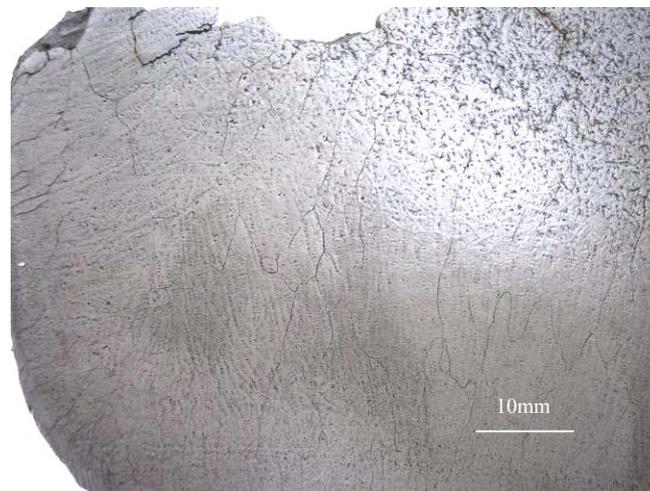
A amostra foi preparada para a análise por meio de corte e lixamento e em seguida foi atacada em solução aquosa de HCl 1:1 à uma temperatura de 80 °C por um tempo de 1 hora. O ataque revelou uma textura bruta de fundição, caracterizada pela presença de células de solidificação e dendritas conforme mostrado na Figura 6.

Figura 6 – Fotomicrografia da amostra após ataque em HCl 1:1 a quente. Nota-se o evidenciamento das células de solidificação originais com ataque pronunciado de seus contornos e textura dendrítica.

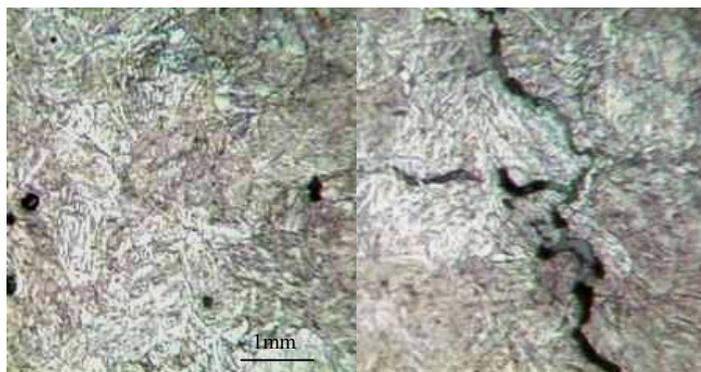
A amostra foi preparada para análise por meio de corte, lixamento e polimento e em seguida atacada em solução alcoólica de ácido nítrico (Nital 3%). O ataque revelou a presença de uma microestrutura composta de martensita revenida, característica deste material no estado temperado e revenido. Foi possível perceber a presença de inclusões do tipo óxido globular e trincas intergranulares, como visto na Figura 7.

Figura 7 - Fotomicrografia da amostra após ataque com reativo de Nital 3%. Aumento de 400X. Microestrutura composta de Martensita Revenida e algumas inclusões do tipo óxido globular e a presença de uma trinca intergranular, acompanhado os contornos de grão da martensita.

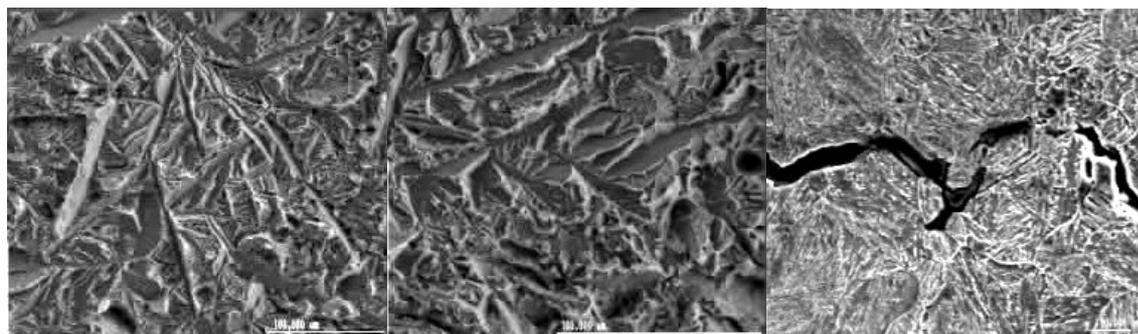
Foram analisadas as faces fraturadas da amostra bem como a superfície polida utilizada na microscopia ótica. A análise da fratura evidenciou um aspecto característico de fratura frágil, conforme evidenciado na Figura 8.

Figura 8 – Fotografia da superfície da fratura observada pelo microscópio eletrônico de varredura. Aparência característica de fragilização por nitreto de alumínio, composta de plaquetas e regiões dendríticas. À direita presença de trinca intergranular

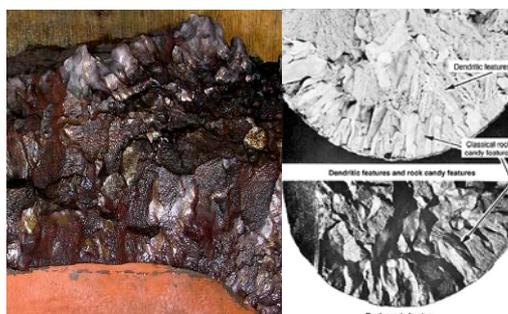
A fratura apresentada pela amostra apresenta-se frágil com características típicas da fratura denominada "Rock Candy" exibindo facetas de grãos separados e de grande tamanho Figura 9.

Figura 9 – Fotografia evidenciando o aspecto da fratura da amostra à esquerda e à direita figura típica apresentando a fratura do tipo "Rock Candy".
