FALHA PREMATURA DE UM IMPLANTE MAXILO-FACIAL¹

PREMATURE FAILURE OF A JAW FACIAL BONE PLATE IMPLANT

¹ *Contribuição técnica ao 65º Congresso Anual da ABM, 26 a 30 de julho de 2010, Rio de Janeiro, RJ, Brasil*

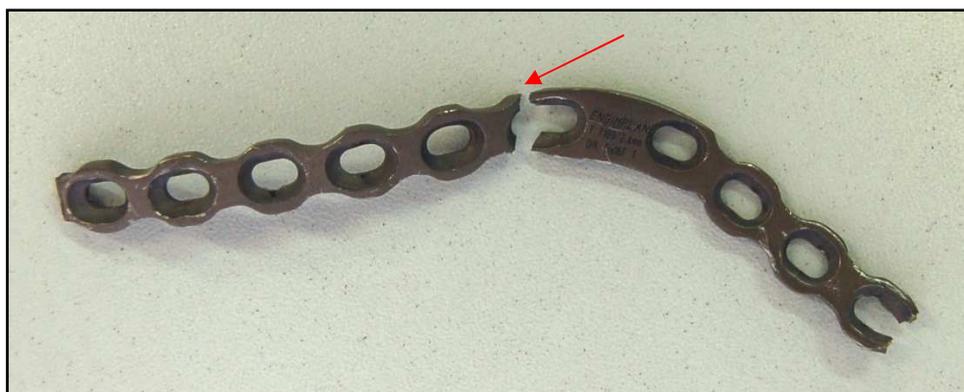
A Figura 1 mostra uma vista geral do implante maxilo-facial fraturado e a Tabela 1 apresenta a composição química da amostra, que está de acordo com as normas NBR ISO 5832-2-01 e ASTM F 67-00.^(7,8)

Figura 1 – Implante maxilo-facial fraturado: vista geral.

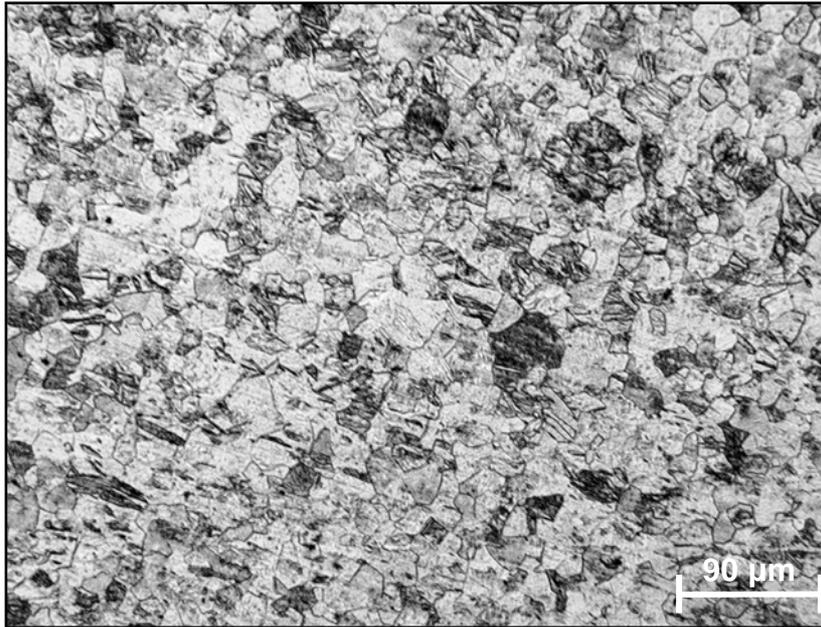
A Figura 2 mostra a microestrutura da placa mandibular, constituída por grãos, aproximadamente equiaxiais, de fase alfa, atendendo as especificações das normas.

Figura 2 – Microestrutura da placa mandibular. Ataque: Reagente de Keller.

A análise química realizada no material como recebido e o ensaio metalográfico posterior revelaram que o material utilizado na fabricação deste implante maxilo-facial atende completamente às especificações das normas NBR ISO 5832 – 2-01 e ASTM F67-00 no que se refere à composição química e à microestrutura. Sendo assim, a falha não pode ser atribuída ao material usado na fabricação deste implante.

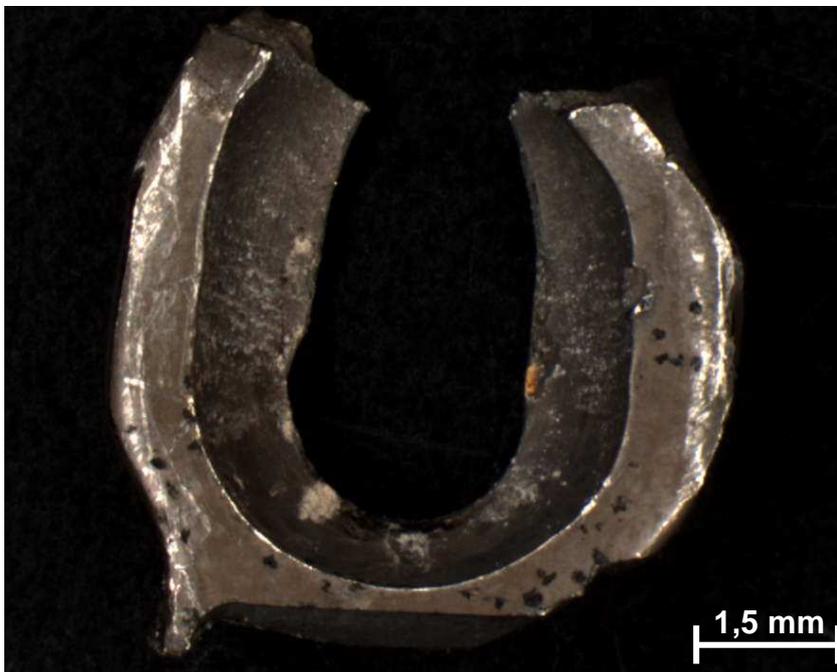
As Figuras 3 e 4 apresentam aspectos macrográficos do implante maxilo-facial, permitindo visualizar com maior aumento o formato dos furos e o acabamento da superfície da peça.

Figura 3 – Placa mandibular: aspecto macrográfico.

Entretanto, a análise visual macrográfica realizada no implante fraturado, por meio de um estéreo-microscópio, permite afirmar que os orifícios da placa mandibular apresentavam diversas irregularidades, como reentrâncias ranhuras e rugosidades, provavelmente introduzidas durante o processo de fabricação por usinagem, decorrentes de acabamento superficial inadequado, e que poderiam atuar como concentradores de tensões.

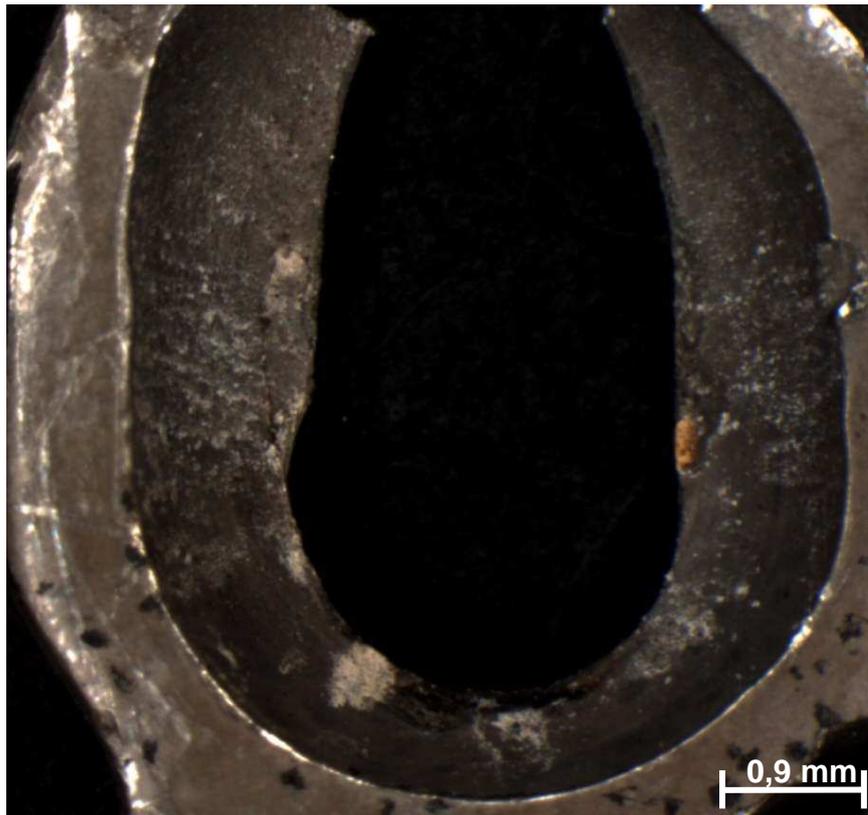
Figura 4 – Placa mandibular: aspecto macrográfico: maior detalhe do furo.

nenhum indício de corrosão. Considerando todos os aspectos analisados, provavelmente a falha da placa mandibular foi causada por fadiga originada pela concentração de tensões acarretada pela presença das reentrâncias, ranhuras e rugosidades (decorrentes de acabamento superficial por usinagem deficiente).

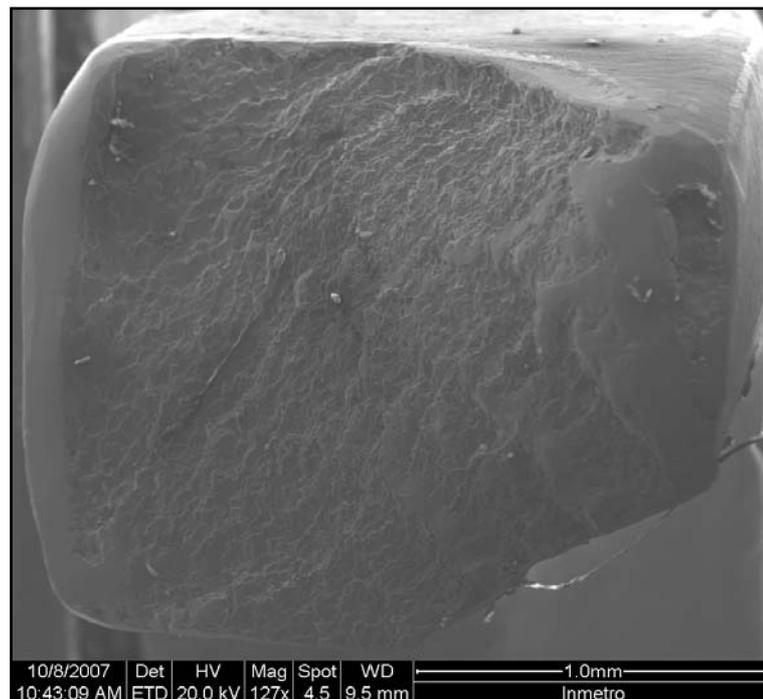
As Figuras 5 e 6 mostram imagens, obtidas em microscópio eletrônico de varredura (MEV), a superfície de fratura da placa mandibular com baixo a alto aumento, respectivamente.

Figura 5 – Superfície de fratura da placa mandibular.

A análise fractográfica (Figuras 5 e 6), efetuada com o uso de um microscópio eletrônico de varredura (MEV), indicou de maneira bastante clara que a placa mandibular fraturou por fadiga, como pode ser visualizado na figura 6, que mostra estrias de fadiga. A literatura⁽⁹⁻¹⁴⁾ sobre fadiga de titânio de um modo geral considera que as superfícies de fratura por fadiga de titânio e ligas de titânio pode não se apresentar de modo tão claro quanto nos metais com estrutura cristalina cúbica, devido à maior complexidade do processo de deformação plástica nos metais com estrutura hexagonal compacta, mas apesar disso, no caso da placa mandibular analisada neste estudo as características de fadiga são muito evidentes.

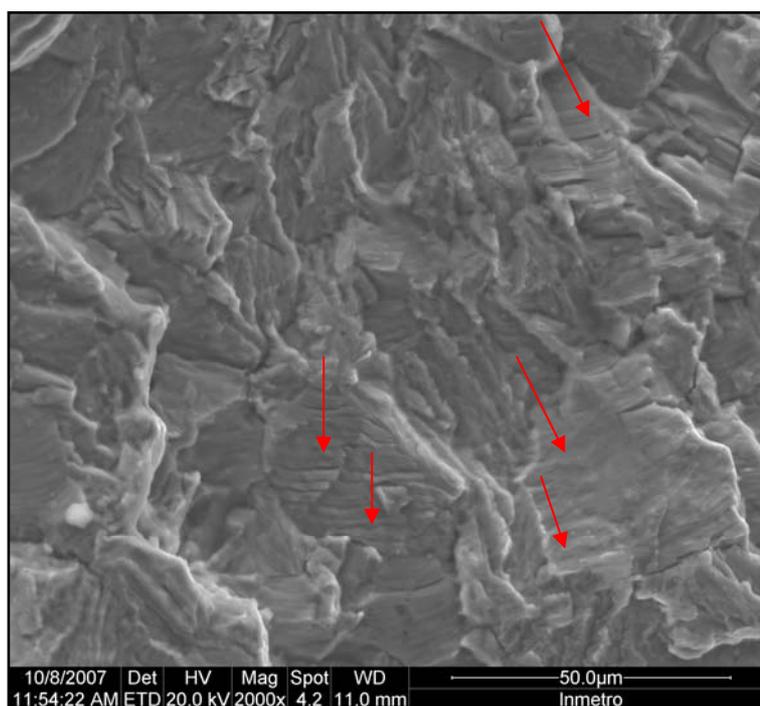
Figura 6 – Detalhe da superfície de fratura da placa mandibular, mostrando estrias de fadiga (assinaladas por setas).
