## FILOSOFIA DE PRESERVAÇÃO DAS CAPELAS DOS FUROS DE GUSA DO ALTO-FORNO 1\*

### PHILOSOPHY FOR THE PRESERVATION OF THE CHAPELS OF THE TAP HOLES IN BLASTS FURNACE

\* Contribuição técnica ao 51º Seminário de Redução de Minérios e Matérias-Primas, parte integrante da ABM Week 7ª edição, realizada de 01 a 03 de agosto de 2023, São Paulo, SP, Brasil.

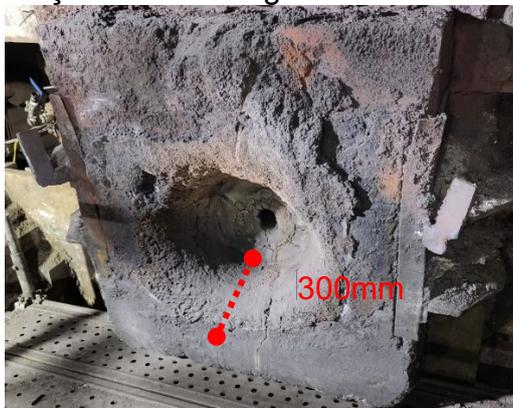
Após a reforma, observou-se que as campanhas operacionais dos furos de gusa até os intervalos de reparos refratários dos canais apresentavam um afundamento de cerca de 300 milímetros de profundidade no anel do furo de gusa, gerando riscos de falha na vedação do canhão e perda da qualidade da obturação do furo de gusa. Veja na figura 2 uma ilustração do furo de gusa.

Figura 2: Concreto da região da capela do furo de gusa.

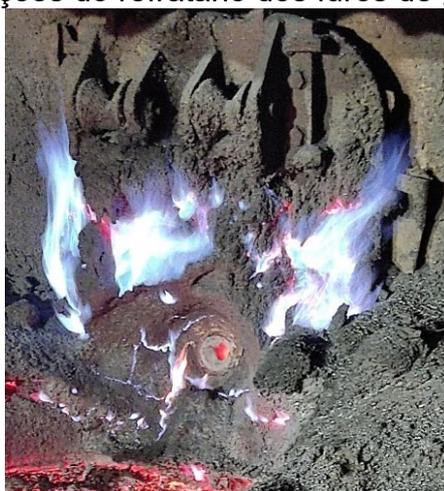
Em 2021 observou-se o aumento da frequência de paradas não programadas no alto forno 1 para reparo das capelas. Acredita-se que a fragilização do concreto é provocada pelos vazamentos de gás por meio de trincas. A Figura 3 mostra o vazamento de gás e condições do refratário dos furos de gusa.

Figura 3: Furo de gusa com elevada presença de vazamentos de gás e trincas na região da capela

Um dos principais fenômenos causadores de trincas na região da capela são as dilatações e contrações das estruturas metálicas da região devido a dissipação de energia durante a vedação do canhão no anel do furo de gusa. A energia dissipada pelo canhão é diretamente relacionada à velocidade do giro do canhão. A energia Cinética do canhão (EC) é calculada como sendo:

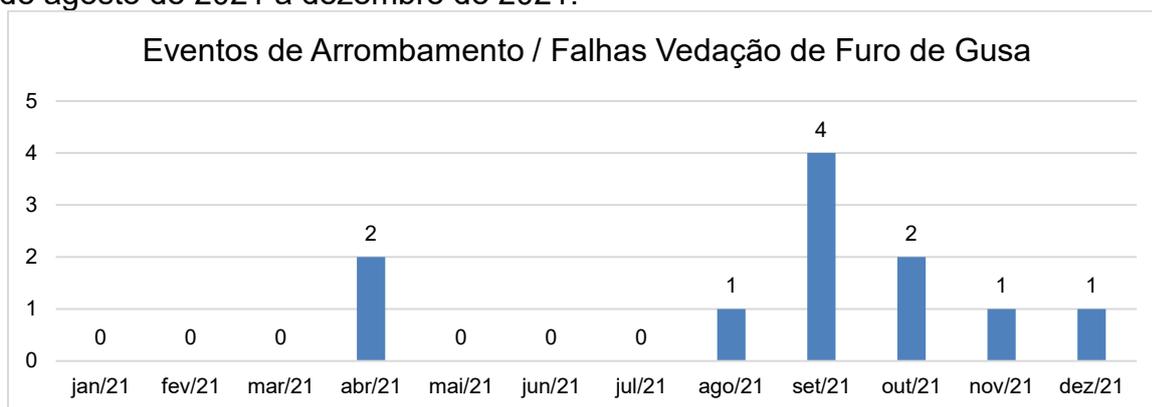
À medida que as capelas vão aprofundando e as trincas aumentando, a qualidade da vedação do furo com o bico do canhão também reduz. Com isso, as falhas de vedação e chances de arrombamento do furo crescem. No gráfico da Figura 4, evidenciamos ocorrências de falhas de vedação e arrombamentos entre os meses de agosto de 2021 a dezembro de 2021.

Figura 4: Eventos de falha de vedação/arrombamento de furo de gusa

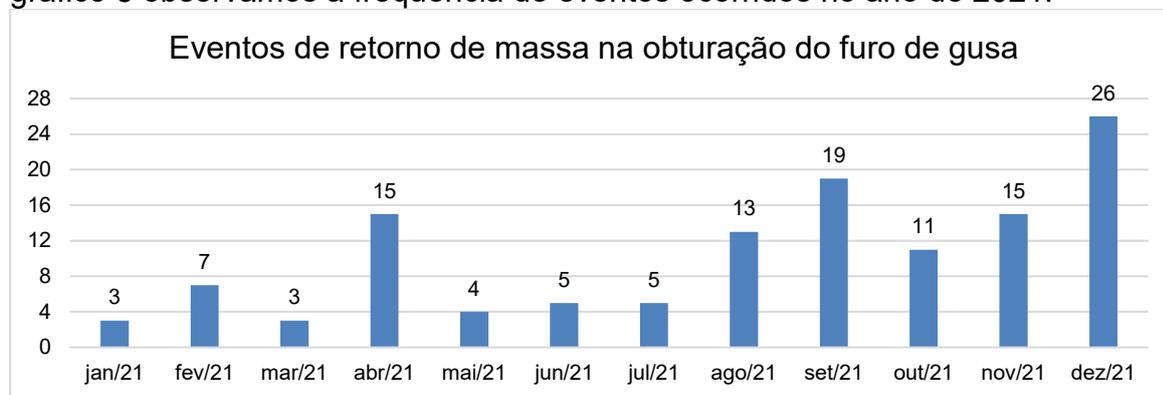
Outro problema para a estabilidade do processo de área de corrida e preservação do cadinho na região dos furos de gusa são os eventos de retorno de massa. No gráfico 5 observamos a frequência de eventos ocorridos no ano de 2021.

Figura 5: Número de corridas com retorno de massa nos fechamentos

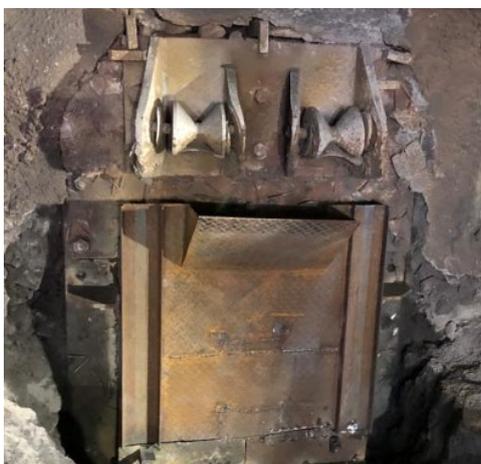
Figura 8: Capela do furo de gusa preparada para concretagem

Após a área preparada temos a soldagem da chapa de concretagem do anel do furo de gusa. A chapa é travada nas laterais da capela e é responsável por garantir o enchimento de toda a região demolida com concreto. Abaixo temos na figura 8 uma foto de exemplo.

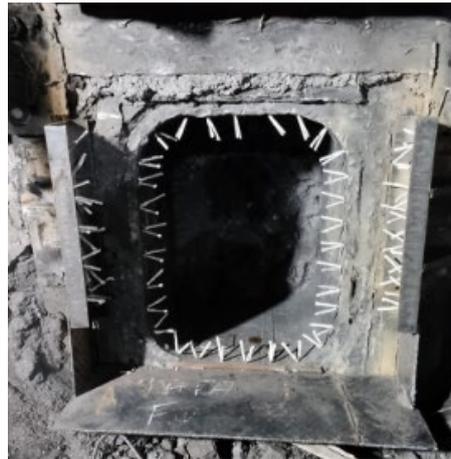
Figura 9: Capela do furo de gusa preparada para a concretagem

Após a limpeza da região foi implementado uma melhoria de soldagem do prolongamento da capela do furo de gusa em 200mm de extensão.

Na figura 9 temos uma foto exemplar da região demolida e com as âncoras já soldadas nas faces da projeção e capela.

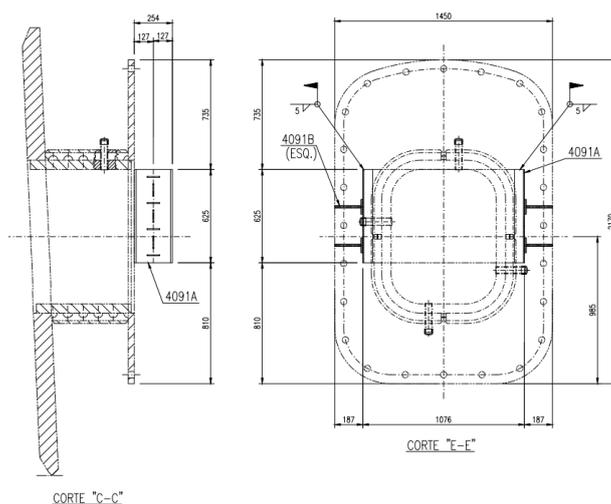
Figura 11: Ilustração da projeção soldada na parte frontal da capela

Foi desenvolvido também uma projeção para as capelas. Esta projeção permite maior ancoragem de refratário e estender o comprimento da capela, aproximando-a do início da parte reta da trajetória elíptica do canhão ao girar em direção a boca.

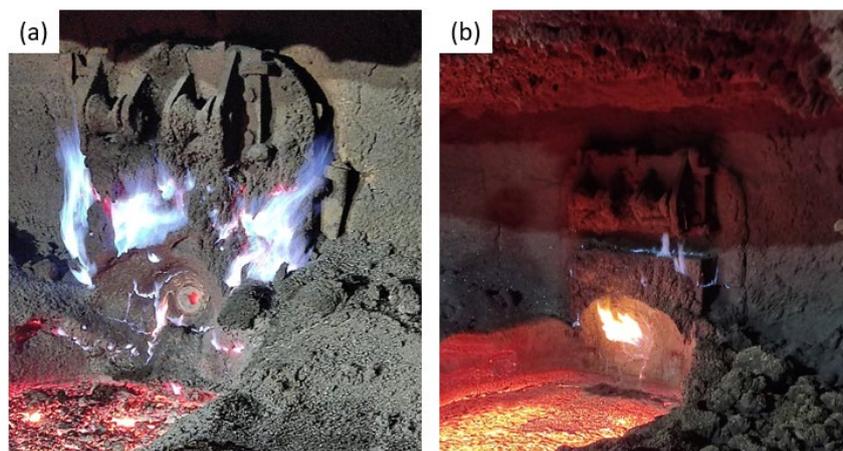
Após 2 anos trabalhando na sistematização dos reparos das capelas o principal resultado obtido é a redução dos vazamentos de gás nas capelas dos furos de gusa. Na figura 13 temos um comparativo:

Figura 13: Furo de gusa (a) antes da sistematização dos reparos e (b) após a implementação da filosofia
