FORMAÇÃO DE TRINCAS POR FRAGILIZAÇÃO POR METAL LÍQUIDO EM LENTES DE SOLDA DE AÇO DUAL PHASE COM REVESTIMENTO *

FORMATION OF CRACKS BY LIQUID METAL EMBRITTLEMNT ON WELDING NUGGET OF ZINC COATED DUAL PHASE STEEL

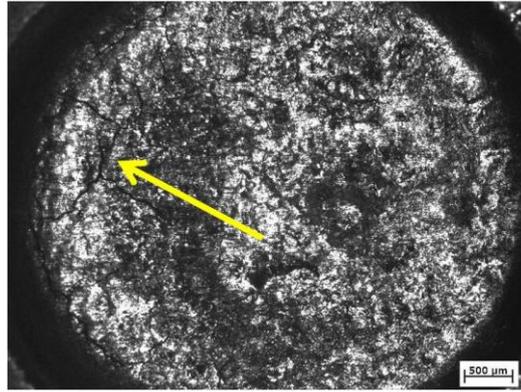
Durante a etapa de definição de correntes de soldagem foi verificada a presença de trincas na superfície das soldas, figura 8. Após análises em seções ao longo da espessura, notou-se que estas se propagavam para o interior da lente, figura 9. As trincas só não foram observadas para $I_{0\%}$ (I_{\min}).

Independentemente dos parâmetros utilizados na etapa de definição de correntes de soldagem, foram observadas várias trincas de tamanhos diferentes em uma mesma lente. A maior parte das trincas com o tamanho acima de 400 μm ocorreu quando do emprego de correntes mais altas, acima de $I_{80\%}$, próximas à expulsão.

Figura 8. Aspecto típico da superfície superior da lente de solda com trincas. (Parâmetros de soldagem: I_{83%}, 8/2/8 ciclos de soldagem, 4000 N, 1,8 L/min).

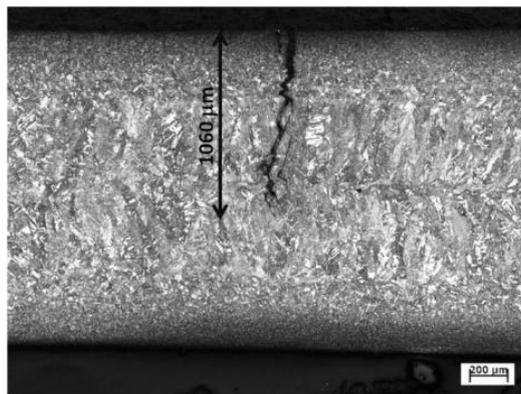
Figura 9. Aspecto típico da trinca na superfície superior da lente de solda. Ataque: Nital 4%. (Parâmetros de soldagem: I_{87%}, 4900 N, 1,8 L/min, 18 ciclos de soldagem).

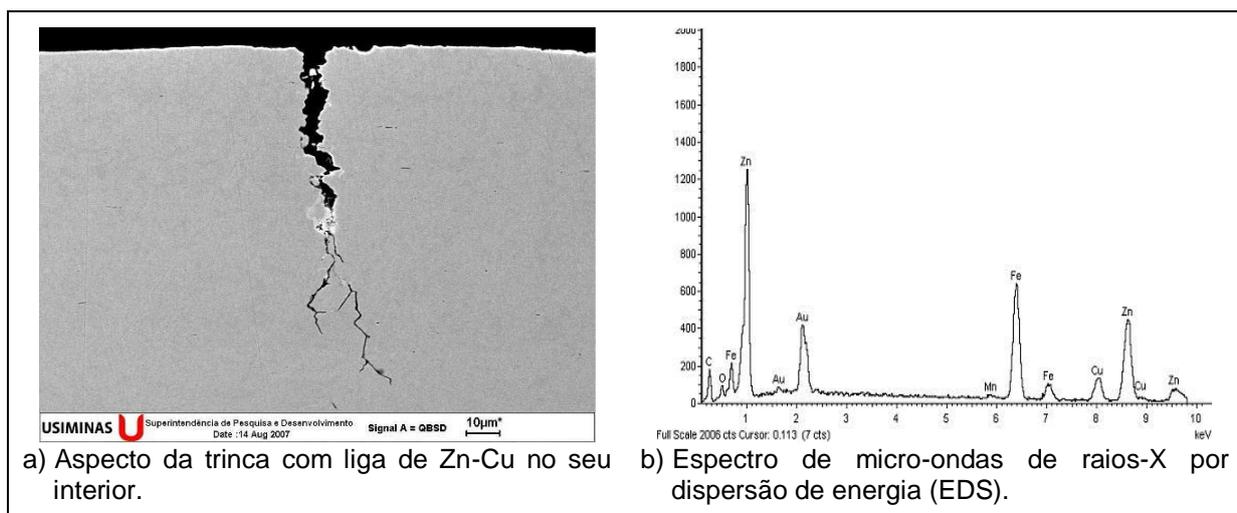
Após análises via MEV/EDS pode-se verificar que as trincas foram causadas por fragilização do metal líquido (LME), figura 10.

Figura 10. Aspecto da trinca com liga de Zn-Cu localizada na região superior da lente de solda. (Parâmetros de soldagem: I_{85%}, 4900 N, 1,8 L/min, 8/2/8 ciclos de soldagem).

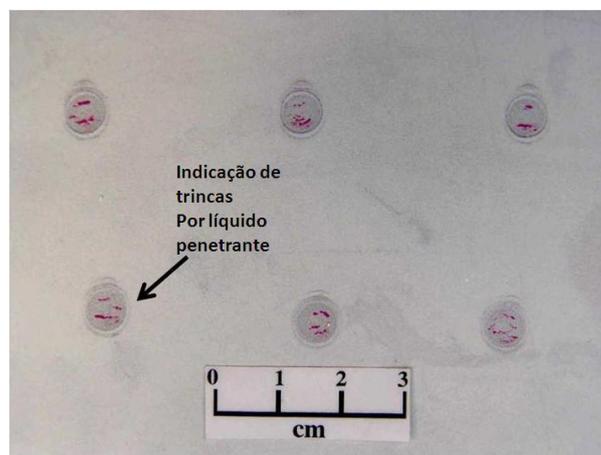
Nos casos em que as vazões de água foram diferentes nos eletrodos superior e inferior, identificaram-se trincas em quase todas as lentes de solda, após ensaio com líquido penetrante. Para maior vazão no eletrodo superior (7,5 L/min) e menor no inferior (1,5 L/min), 83% das lentes exibiram trincas na parte superior e nenhuma trinca na parte inferior, figura 11. Enquanto que para maior vazão no eletrodo inferior, 31% apresentaram trincas na parte inferior, e nenhuma trinca no lado superior. Não foram observadas trincas em nenhum dos lados nas lentes de solda quando os eletrodos inferior e superior foram submetidos às mesmas vazões, primeiramente de 7,5 L/min e depois de 1,5 L/min.

Figura 11. Detalhe de verificação de LME em superfície superior de lentes de solda após ensaio com líquido penetrante.

Apesar da constatação de trincas por LME, quando os eletrodos superior e inferior tiveram vazões de água de refrigeração muito diferentes, não foi possível determinar a razão para esse fenômeno. Uma possível explicação estaria relacionada às diferenças de velocidade de resfriamento na região de solda. Sabe-se que o resfriamento da solda ocorre a partir da periferia e em regiões em contato com os eletrodos. Dessa forma, se uma região da solda resfriasse mais rapidamente que a outra, tensões seriam geradas entre essas regiões. Conseqüentemente, se a região com líquido fragilizante alojado nos contornos de grão austeníticos fosse submetida a tensões trativas, haveria ocorrência de trincas.

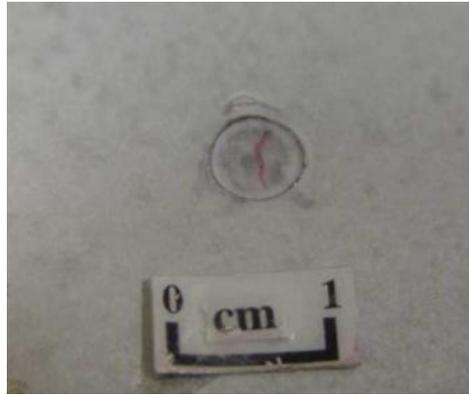
Após a soldagem a pontos em sequência, realizou-se o ensaio de líquido penetrante e verificou-se que existiam trincas em todas as lentes de solda, figura 12. Em soldagens realizadas em corpos de prova soldados individualmente não foram notadas trincas após ensaio com líquido penetrante.

Figura 12. Detalhe de lente de solda obtido após ensaio com líquido penetrante em corpos de prova soldados a pontos em sequência.

Deve ser ressaltado que de acordo com Wolff [9] e Eagar *et al.* [10] a vazão de água não tem influência significativa no resfriamento de eletrodo quando se considera somente um ponto de solda, como no caso de soldagem de corpos de prova individuais, pois o efeito da vazão depende da altura da face do eletrodo e do fluxo de água. Sendo assim, o gradiente de temperatura nas regiões superior e inferior seria insuficiente para provocar trincas. Por outro lado, em soldagem sequencial a vazão de água é importante para o resfriamento, uma vez que haveria a fusão de eletrodos se o resfriamento fosse feito somente pela dissipação de calor dos eletrodos para as chapas. No presente estudo, ficou claro que a vazão de água, interferiu na refrigeração de eletrodos durante a soldagem por sequência. Vazões diferentes provocaram um padrão de resfriamento certamente diferente daquele que ocorreria se as vazões fossem idênticas.

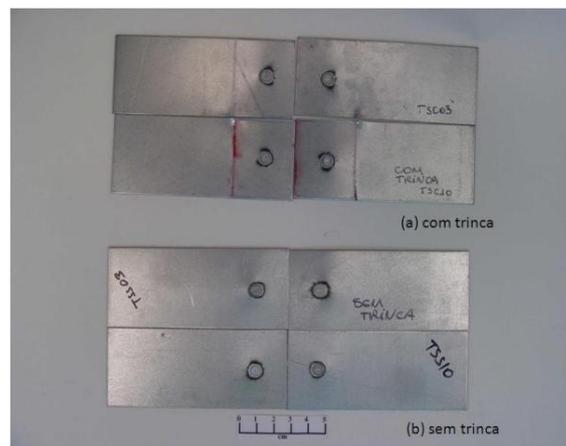
Todos os corpos de prova com e sem trinca analisados apresentaram fratura do tipo interfacial, figura 13. Os corpos de prova com trinca, soldados em sequência, apresentaram diâmetros de botões de solda menores do que os soldados individualmente, por consequência os resultados do ensaio em cisalhamento foram menores, conforme pode ser observado na tabela 3. De acordo com Zhang *et al.* [11], quando a soldagem é realizada por sequência ocorre perda da corrente (corrente parasita), esse efeito é chamado de desvio (*shunting*). A corrente é desviada de seu destino diminuindo a densidade de corrente para a próxima lente. Como as trincas por fragilização por metal líquido estão localizadas na superfície da solda e, em alguns casos, até na zona fundida, estas não interferiram no modo de fratura, pois estavam localizadas longe da região entre as duas chapas onde ocorreu a ruptura.

**Figura 13.** Fratura do tipo interfacial em ensaio tração por cisalhamento para as lentes de solda com trinca (a) e sem trinca por LME (b).

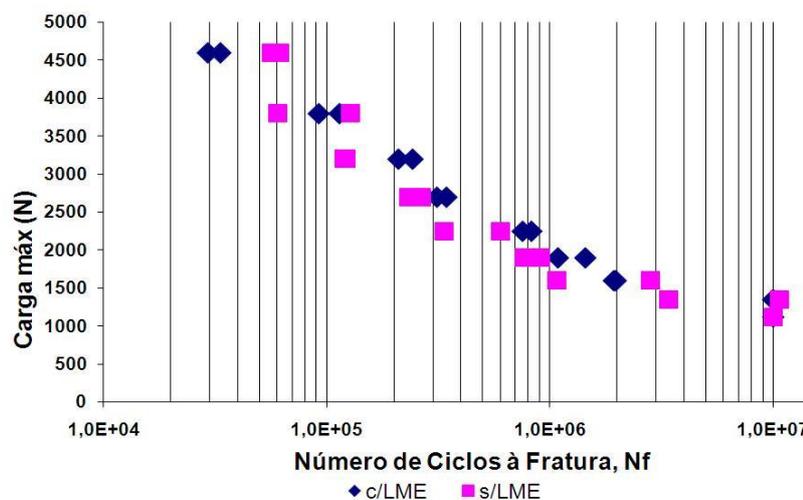
A curva S-N em ensaio de fadiga por cisalhamento pode ser vista na figura 14. Não foram observadas nas superfícies superiores das lentes de solda diferenças significativas em relação à vida em fadiga entre os corpos de prova com e sem trincas (LME). As superfícies de fratura de amostras com e sem trincas apresentaram aspectos similares, principalmente na região de propagação.

**Figura 14.** Curvas de fadiga por cisalhamento em lentes de solda com trincas e sem trincas obtidas por soldagem a ponto para aço DP600 (G1).

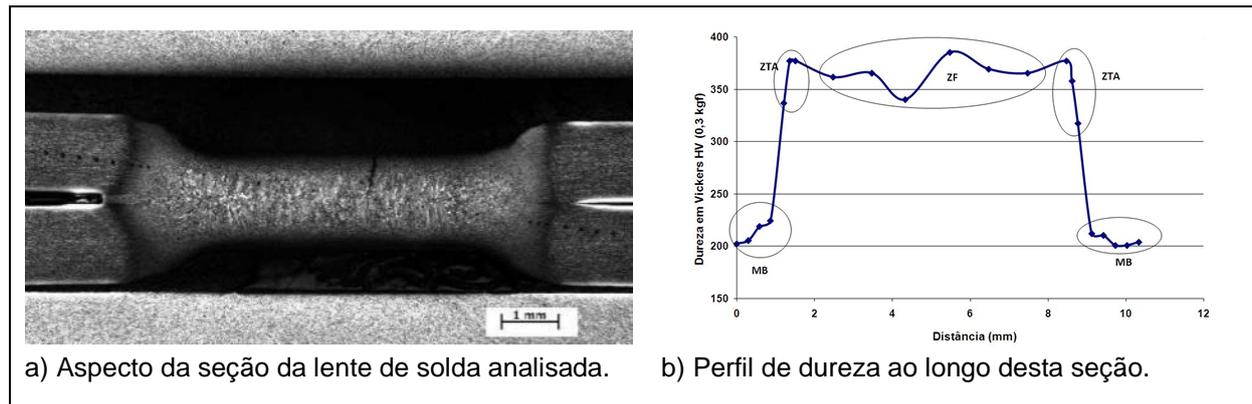
O aspecto da lente e o perfil de dureza ao longo da seção de amostras com e sem LME podem ser vistos nas figuras 15 e 16. Observa-se queda de dureza na região da trinca, diferentemente da amostra sem LME, que apresenta uma linearidade ao longo na região da zona fundida.

Mesmo havendo diferenças entre a dureza em regiões com e sem LME, não foi observada influência da trinca sobre a resistência a fadiga e nem sobre a resistência estática ao cisalhamento.

Figura 15. Amostra com LME. Parâmetros de soldagem: $I_{87\%}$, 4900 N, vazão 7,5 L/min inferior e 1,5 L/min no superior, 8/2/8 ciclos de soldagem.

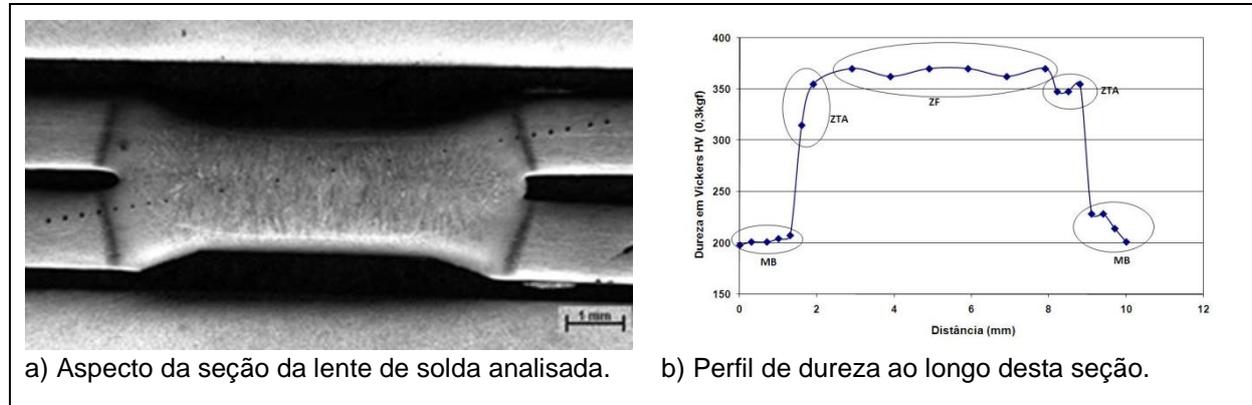
Figura 16. Amostra sem LME. Parâmetros de soldagem: $I_{83\%}$, 4000 N, vazão 7,5 L/min, 8/2/8 ciclos de soldagem.
