# FRATURA EM ESTRUTURA DE FIXAÇÃO DE TORRE DE LINHA DE TRANSMISSÃO<sup>1</sup>

## FRACTURE IN TRANSMISSION LINE TOWER FIXING STRUCTURE

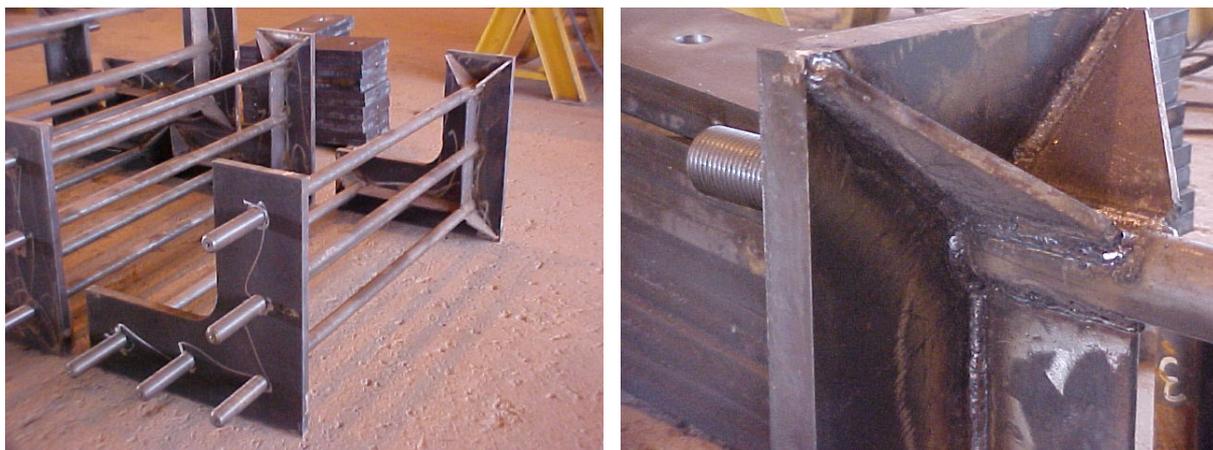
A Figura 1 permite a identificação das características de montagem da estrutura de fixação, a qual é composta por estojos e perfis de aço unidos por soldagem a arco elétrico, empregando eletrodo revestido.

**Figura 1.** Detalhes de montagem da estrutura de fixação da torre de transmissão de energia elétrica.

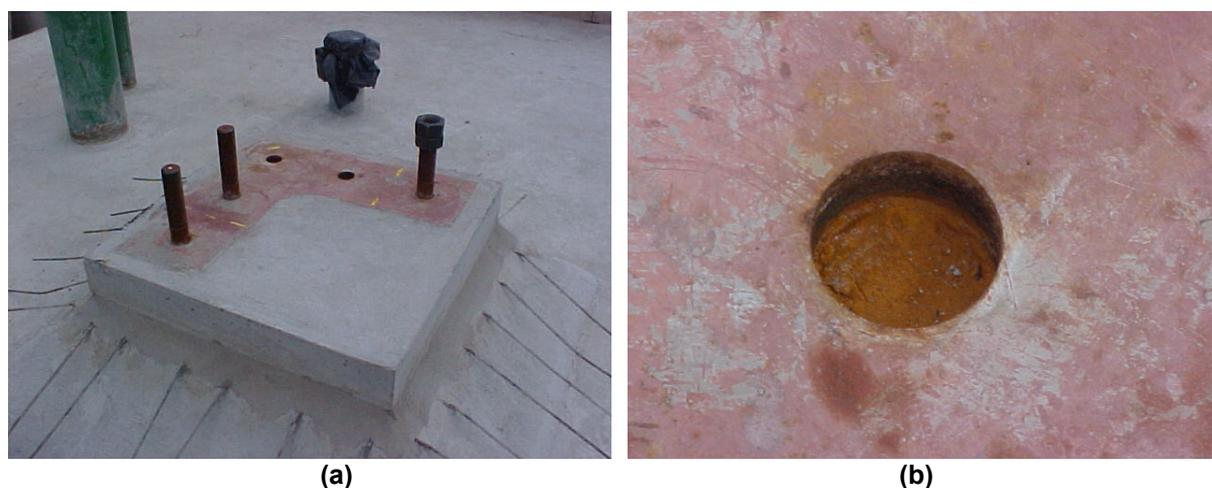
Após a montagem, a estrutura era afixada ao solo mediante aplicação de concreto, ficando apenas os estojos e a superfície externa da armadura visíveis, Figura 2, onde se pode observar o local de ruptura dos estojos.

Pode-se identificar, ainda, na Figura 2, que a ruptura ocorreu na região do estajo mais próxima aos cordões de solda de montagem.

**Figura 2.** (a) Fixação da estrutura ao solo e (b) detalhe da superfície inferior de fratura (após exposição de quatro dias ao ambiente).

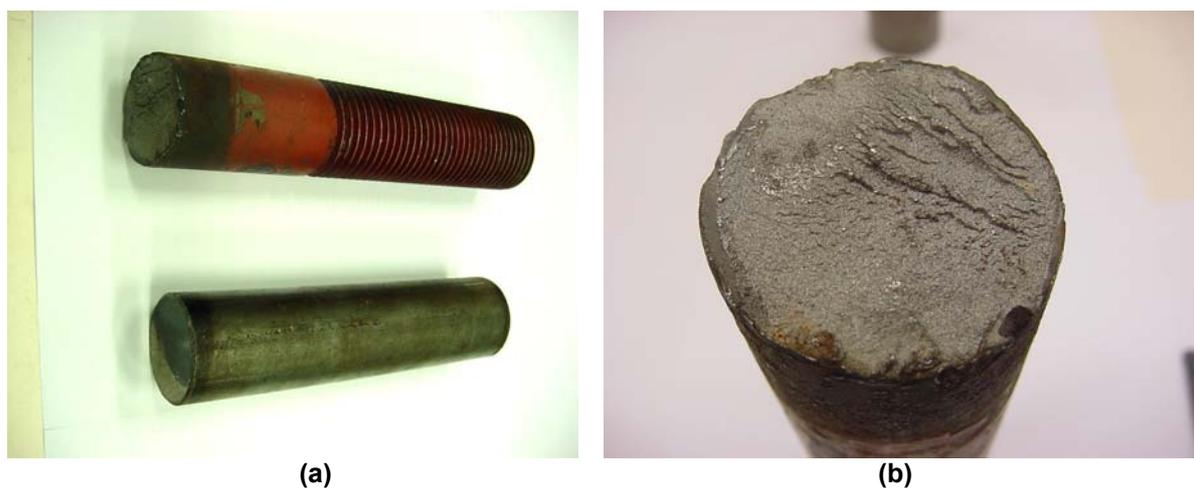
A observação em laboratório revelou um aspecto de fratura frágil, caracterizada pela ausência de sinais de deformação plástica e pequeno relevo na superfície de fratura, a qual encontrava-se livre de produtos de corrosão, Figura 3.

**Figura 3.** (a) Detalhe da ausência de deformação plástica do estojo fraturado na comparação com uma seção de uma barra nova do mesmo material e (b) aspecto da superfície de fratura, sem a execução de qualquer limpeza química.

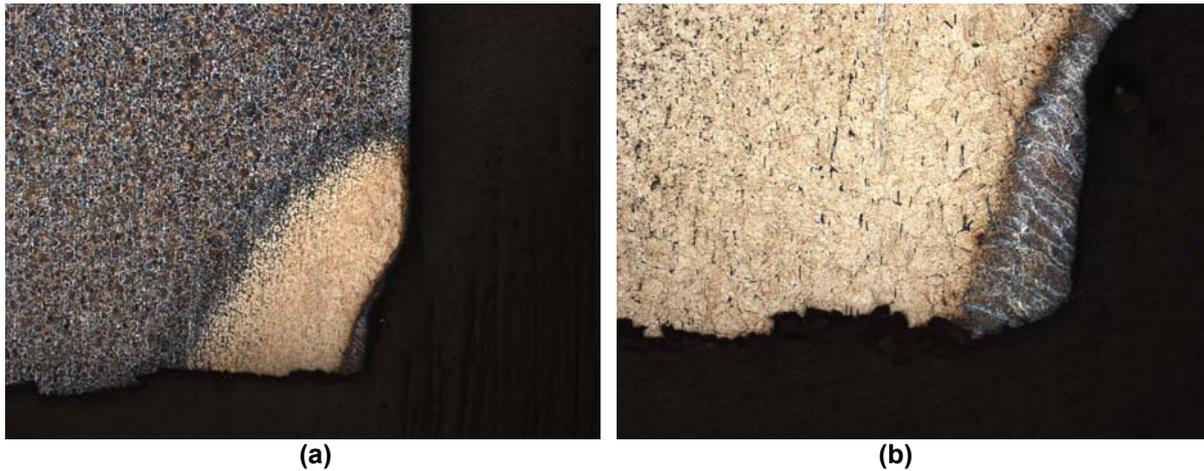
A observação desta área revelou a existência de vestígios visualmente não perceptíveis de metal de solda, da existência de uma ZTA com uma indesejável estrutura martensítica e da estrutura metalográfica do metal de base composta por ferrita e perlita, Figuras 4 a 6.

**Figura 4.** Micrografia da região de início de fratura, onde se observa: a) ZTA e o metal de base. Ampliação:25x, ataque: Nital 2% e b) ZTA e vestígio do metal de solda, imperceptível com baixa ampliação. Ampliação: 100x, ataque: Nital2%.

Através da execução de um procedimento usual de análise de falhas identificou-se um mecanismo de fratura frágil não compatível com o esperado para um aço AISI 1045. A trinca que levou a ruptura do componente originou-se na ZTA de uma solda de montagem, se propagando para uma região de estrutura martensítica originada pela soldagem de baixo aporte térmico.

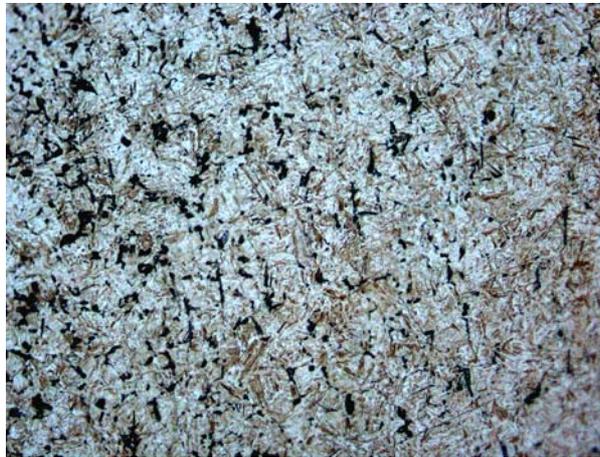
**Figura 5.** Micrografia da ZTA composta por estrutura martensítica acicular e carbetos. Ampliação:500x, ataque: Nital 2%.

Esta susceptibilidade se torna real quando observada na análise metalográfica a transformação martensítica na ZTA. Esta região apresentou valores de dureza da ordem de 714 HV/10. A título de comparação, o IIW (International Institute of Welding) sugere como máxima dureza permitida na ZTA de aços C-Mn valores de 350 HV.<sup>[2]</sup>

A transformação martensítica nestas regiões promove uma acentuada redução da tenacidade e formam-se sítios propícios para o aprisionamento do hidrogênio. Isto ocorre porque a difusibilidade do hidrogênio é alta na austenita mas extremamente baixa na martensita e durante a rápida transformação o hidrogênio não consegue deixar o material.

- O procedimento de soldagem adotado não contemplou a realização de tratamentos térmicos pré e pós-soldagem que teriam por objetivo promover a formação de bainita na ZTA e permitir a eliminação do hidrogênio residual.

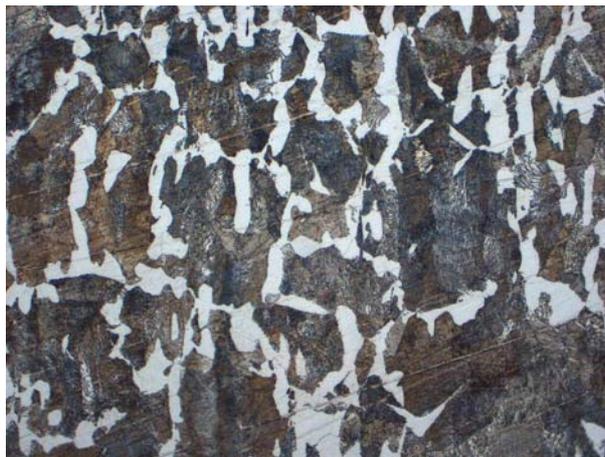
**Figura 6.** Micrografia do metal base composta por ferrita e perlita. Ampliação:500x, ataque: Nital 2%.

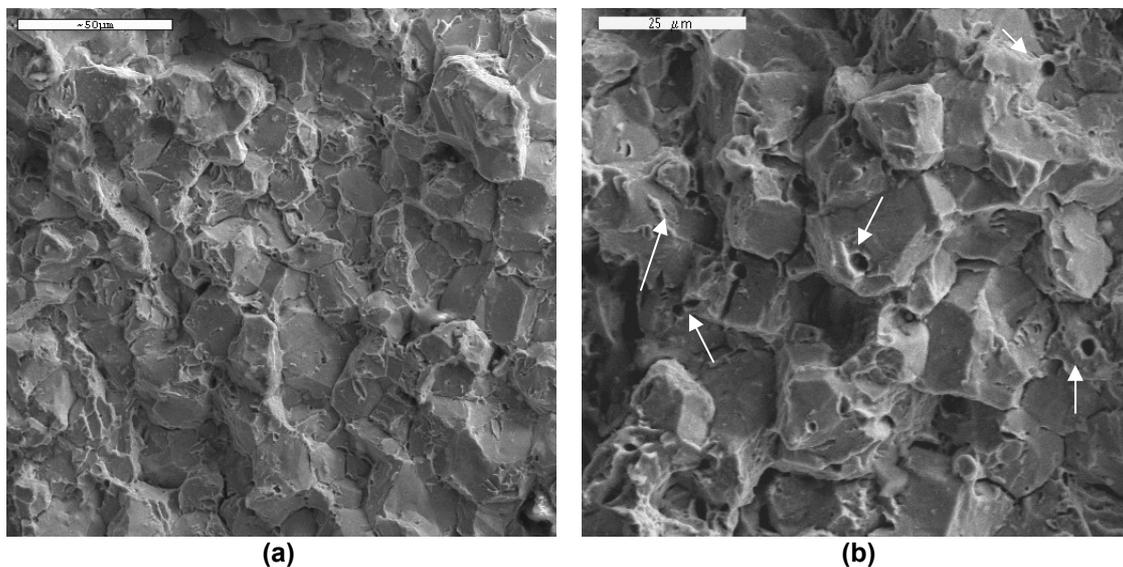
A observação no MEV revelou que a trinca inicial era de natureza intergranular, Figura 7a. Outro detalhe importante foi a existência de vazios nas superfícies dos grãos, Figura 7b. A propagação da trinca alternava entre modos intergranulares e transgranulares com aspecto de clivagem e quase-clivagem, Figura 8, os quais eram predominantes ao longo da zona de propagação.

**Figura 7.** Imagem de MEV (elétrons secundários) da região de início de fratura (a) aspecto intergranular, ampliação: 500x. (b) detalhe da presença de vazios na superfície dos grãos (setas), ampliação: 1000x.

Os vazios detectados na superfície de fratura, na região intergranular, provavelmente estão associados à formação de bolhas de CH<sub>4</sub>.

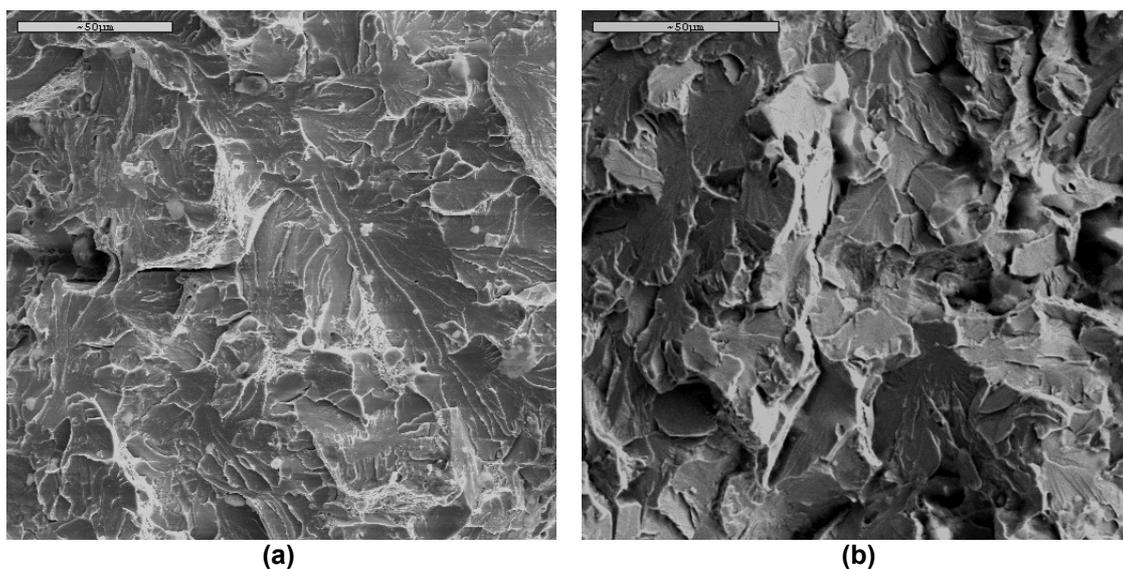
**Figura 8.** (a) e (b) Imagens de MEV (elétrons secundários) da região de propagação da trinca indicando aspecto transgranular de fratura frágil (clivagem e quase-clivagem). Ampliação: 500x.

algumas características próprias como a presença de uma única trinca levando a ruptura do componente, sendo que tal trinca está associada a um processo de soldagem inadequado. Além deste fato é bastante comum a ocorrência da alternância entre modos de propagação intergranular e transgranular por clivagem e quase-clivagem, tal como foi observado no estojo rompido.<sup>[3-5]</sup>

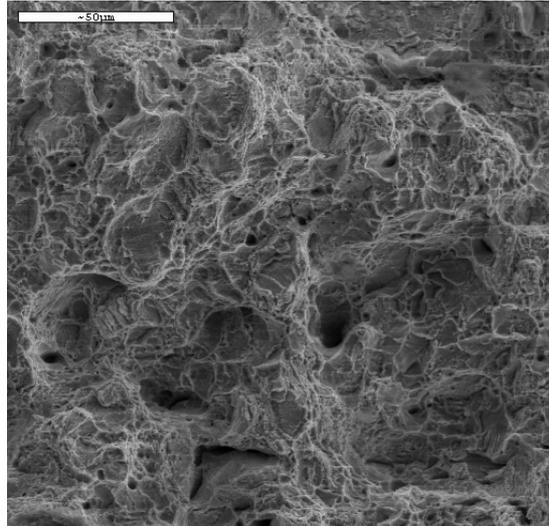
Na observação da superfície de fratura de um corpo de prova submetido ao ensaio de tração, executada a título de comparação, verifica-se o aspecto de ruptura dúctil, com a presença característica de microcavidades (dimples), conforme pode ser observado na Figura 9.

**Figura 9.** Imagem de MEV (elétrons secundários) da superfície de fratura de um dos corpos de prova rompidos no ensaio de tração, observa-se o aspecto do micromecanismo de fratura dúctil, caracterizado pela presença de microcavidades (dimples). Ampliação: 500x.
