IMPACTO DA ESCÓRIA NO FeCr AC NA QUALIDADE SUPERFICIAL DO AÇO INOXIDÁVEL 430*

IMPACT OF SLAG ON HC FeCr IN THE SURFACE QUALITY OF THE STAINLESS STEEL 430

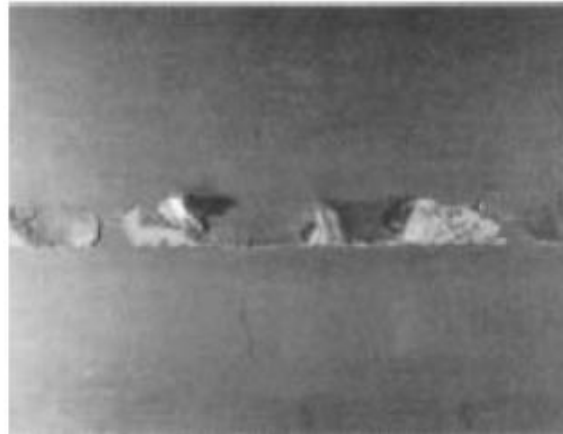
“Esfoliação” em aços inoxidáveis é um defeito crítico por afetar a qualidade superficial do produto final [1]. Especificamente no aço 430, onde o brilho e o aspecto superficial é uma característica fundamental para as diversas aplicações, este defeito em grandes quantidades gera desvios de qualidade após a inspeção final. A figura 1 mostra a característica do defeito.

Figura 1. Defeito “esfoliação” [2]

A causa principal destas “esfoliações” está relacionada com inclusões no aço que afloram a superfície após processos de laminação. Estas inclusões podem ser de origem endógena ou exógena.

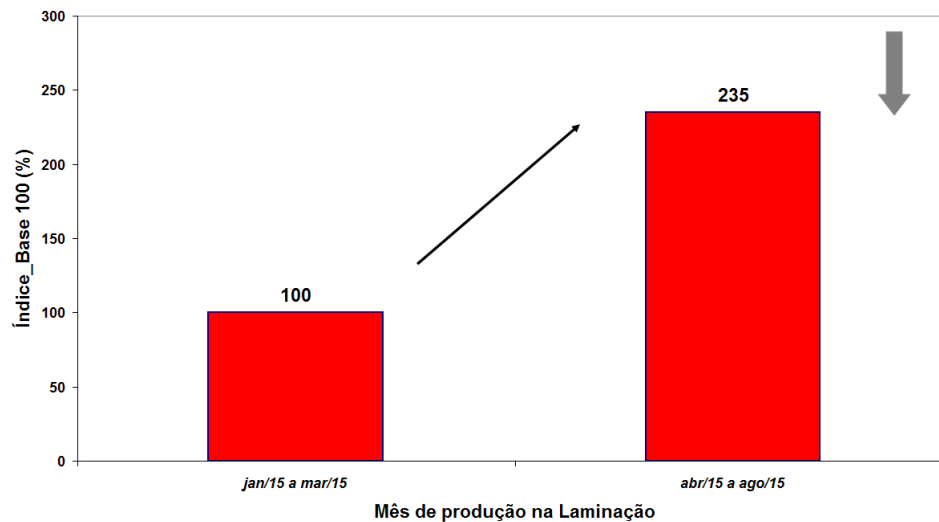
Em 2015 houve aumento nos desvios por esfoliação no aço 430 em 135% como mostra a figura 2, tomando como referência o período de janeiro de 2015 a março 2015 com índices padrões.

Figura 2. Índice de desvios de qualidade no aço 430 na base 100

Na figura 2, foi informado o índice na base 100 no sentido de preservar informações da empresa. Entende-se que se no período de janeiro de 2015 a março 2015 o desvio foi de 1,0%, no outro período foi de 2,35%. Aumento de 135% em relação ao primeiro período.

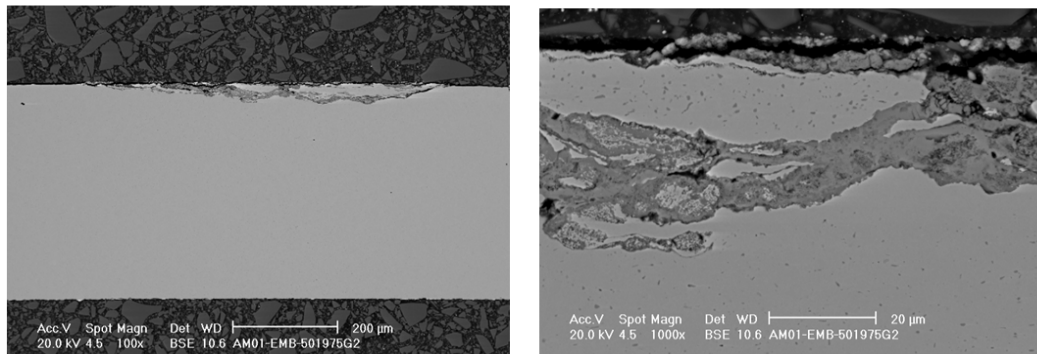
Amostras do defeito foram retiradas e caracterizadas em um Microscópio Eletrônico de Varredura (MEV). Análises confirmaram o defeito abaixo à superfície do material laminado à frio, com óxidos em seu interior, característico de “esfoliações” que afloram a superfície após laminação como mostra a figura 3.

Figura 3. Defeito ‘esfoliação” observado no MEV

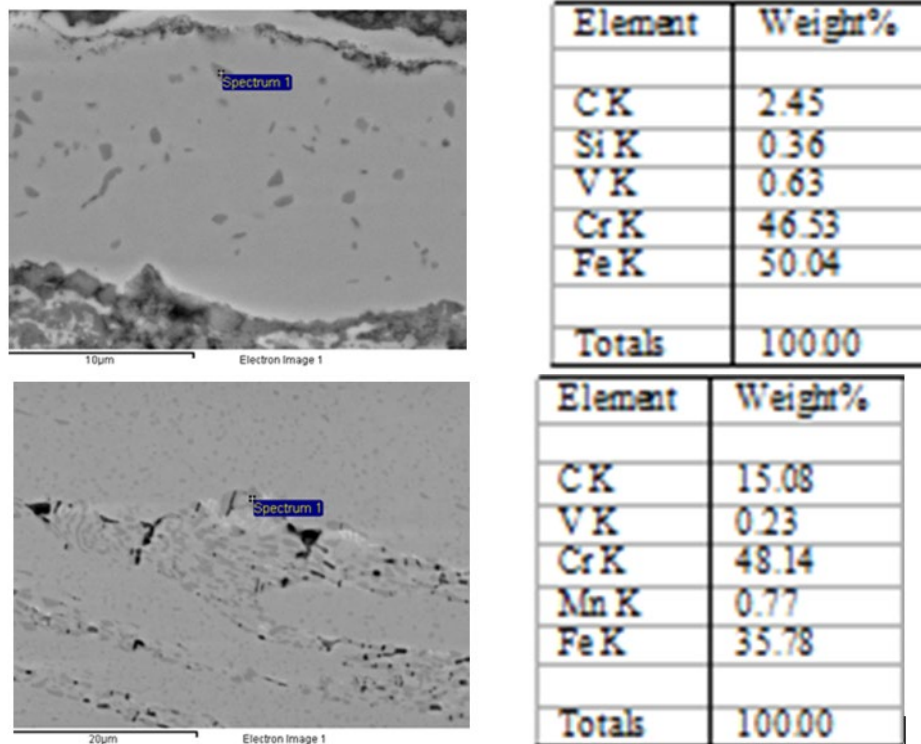
O aspecto mais importante da análise foi a presença de partículas no interior do aço que não são normalmente observadas neste tipo de análise. Análises químicas das partículas foram realizadas no MEV/EDS. A figura 4 apresenta os resultados de EDS das partículas analisadas.

Figura 4. Resultado de EDS das partículas analisadas

Conforme observado nos resultados apresentados, são partículas metálicas de Fe e Cr não dissolvidas no processo de elaboração do aço, com composições químicas bem próximas da liga de FeCr (ferro-cromo) utilizada na produção. Estas partículas foram encontradas em diferentes amostras do defeito.

A presença destas partículas metálicas não dissolvidas indicaram possibilidade de alguma contaminação na liga FeCr utilizada na produção das corridas.

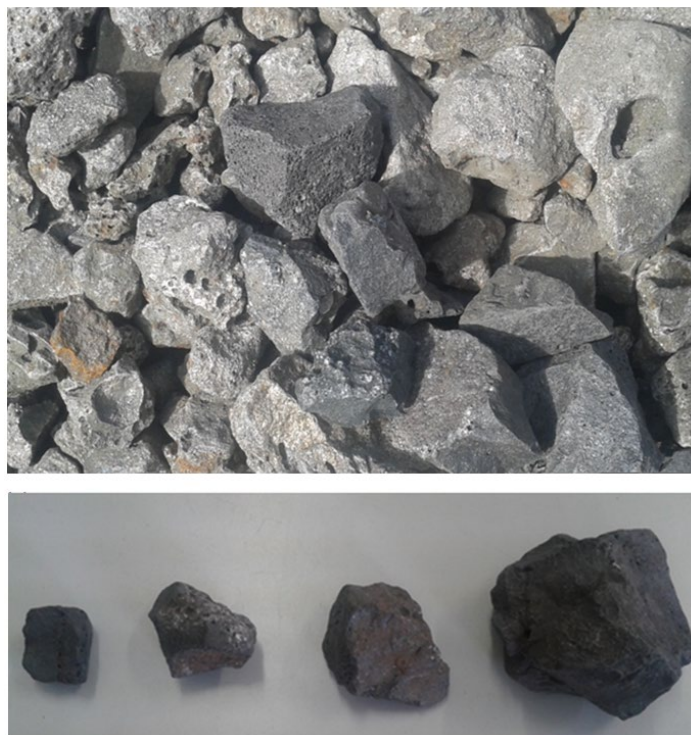
Análise visual do FeCr AC dos silos e inspeção visual do material estocado nas baias indicaram quantidade anormal de escória proveniente da produção do FeCr AC como pode ser observado na figura 5.

Figura 5. Presença de escória na liga FeCr a/C.

Foram amostrados lotes para análise de quantificação do teor de escória e as análises indicaram 0,8% de escória nos lotes amostrados para uma especificação de máximo 1,0% de escória.

Outro aspecto observado em relação à contaminação com escória, foi que algumas pedras de FeCr AC apresentavam envolvidas por uma camada de óxido com características intermediárias entre FeCr e escória. Nestes casos, a dissolução do FeCr contido no centro da pedra é comprometida o que explica a presença de partículas metálicas não dissolvidas em regiões próximas ao defeito. Esta condição é crítica tanto para adições no AOD-L quanto na Metalurgia Secundária.

- Alteração da especificação para máximo 0,75% de escória no FeCr a/C;
- Especificação de lote especial com máximo 0,2% de escória para utilização na Metalurgia Secundária;

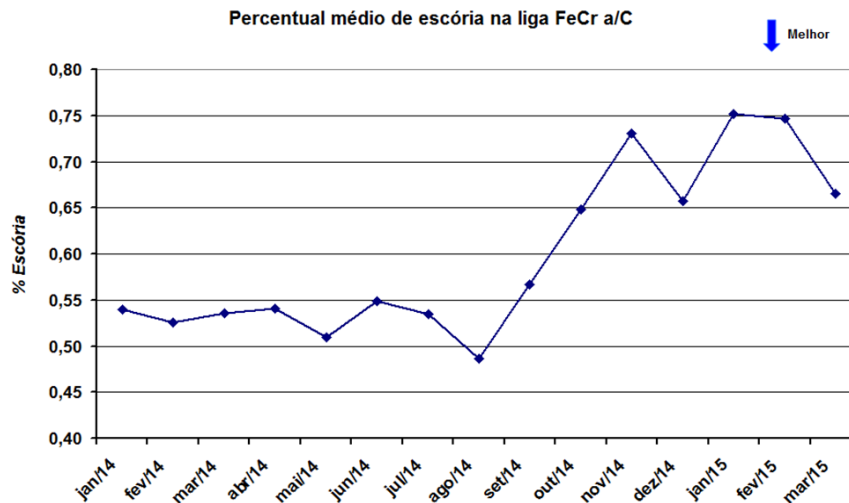
Levantamento do histórico de fornecimento, mostrou no final de 2014 alteração com relação à quantidade de escória no FeCr AC recebido. O teor médio de escória passou de valores abaixo de 0,55% para 0,75% como pode ser observado na figura 6. Alguns lotes foram recebidos com 1,0%.

Figura 6. Histórico do percentual de escória no FeCr AC.

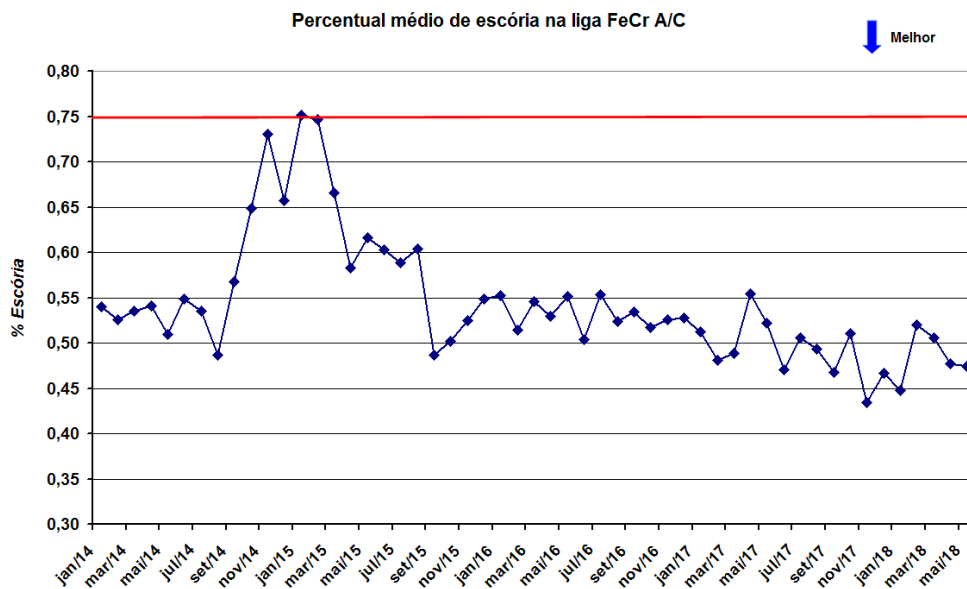
A figura 7 apresenta a evolução com relação ao teor de escória no FeCr AC retornando aos atendimentos típicos após as ações.

Figura 7. Evolução do percentual de escória no FeCr AC após ações.

A alteração da especificação para máximo 0,75% foi uma forma de garantir a qualidade da liga para os futuros fornecimentos.

A escória é sub produto da produção do FeCr. Sua presença é inerente ao processo de produção do FeCr sendo inevitável. No vazamento da corrida, a escória é separada do FeCr líquido por diferença de densidade. Desta forma, o fornecedor ajustou o processo de separação da escória do FeCr durante a produção para atender as novas especificações.

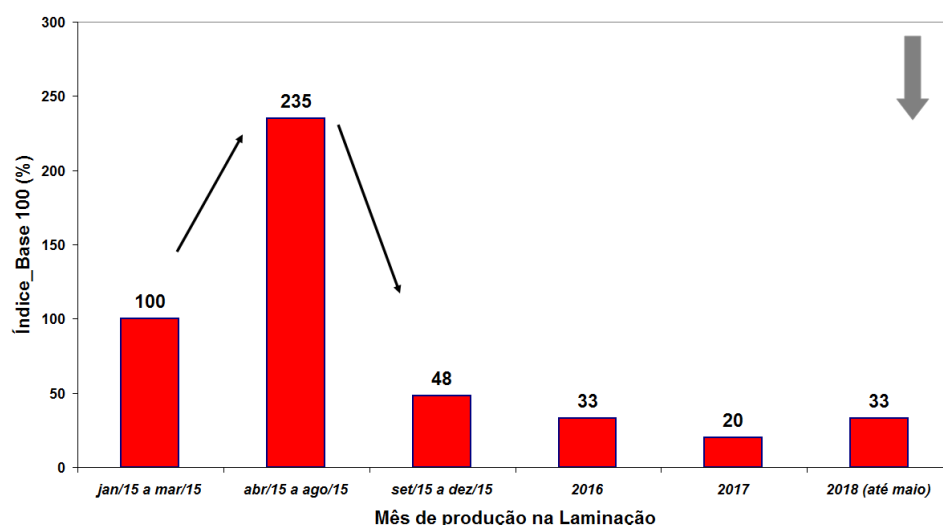
Após o retorno, a qualidade do aço respondeu da mesma maneira com redução significativa no índice de desvios por “esfoliações”. A figura 8 apresenta esta evolução sendo os resultados melhores do que o período de referência com índices padrões de janeiro de 2015 a março de 2015.

Figura 8. Evolução com relação aos desvios no aço 430 na base 100.

A ação de utilizar na Metalurgia Secundária, uma liga de FeCr AC com baixos níveis de escória (máximo 0,2%) para acertos de cromo, foi uma descoberta que contribuiu de forma significativa para a obtenção destes resultados.

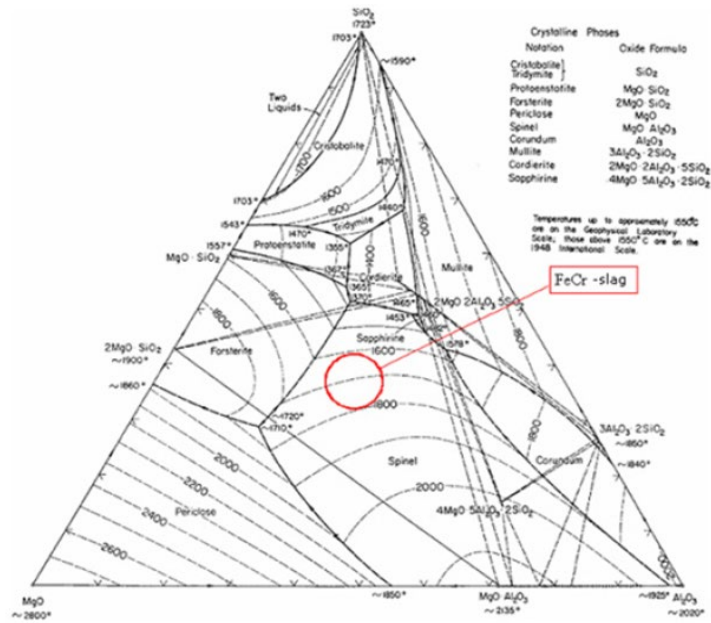
A composição química típica da escória encontrada no FeCr AC é de: 30% SiO₂, 26% Al₂O₃, 23% MgO e 2% CaO com ponto de fusão geralmente é de 1680 a 1720°C conforme diagrama da figura 9.

A entrada destes óxidos no aço líquido, principalmente na metalurgia secundária, onde as temperaturas de processo são na ordem de 1600°C, é uma condição crítica para que defeitos internos ocorram no aço, seja pela fusão incompleta do FeCr com escória conforme observado na análise realizada no item 2.2 ou pela entrada de inclusões.

Figura 9. Diagrama ternário - sistema MgO – Al₂O₃ – SiO₂ [6].
