INFILTRAÇÃO DE AÇO NA INTERFACE ENTRE PLACAS DE COBRE NA MÁQUINA DE LINGOTAMENTO CONTÍNUO #2 DA CST – ARCELOR BRASIL ¹

STEEL INFILTRATION IN THE INTERFACE BETWEEN COPPER PLATES IN THE CONTINUOUS CASTING MACHINE #2 OF CST - ARCELOR BRAZIL

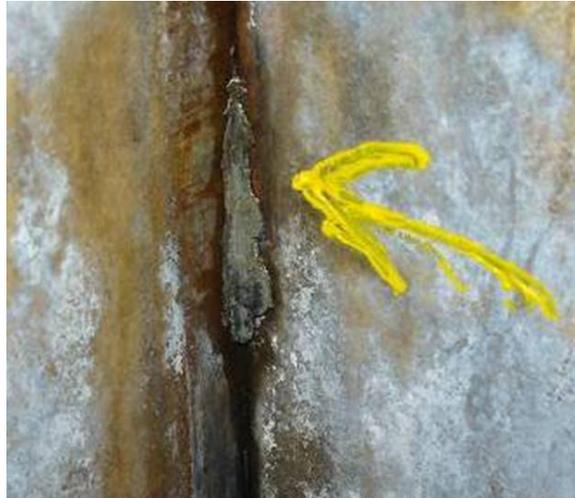
Entre janeiro e maio de 2005 ocorreram 4 rompimentos, sendo 3 na MLC2 em modo de lingotamento duplo⁽¹⁾ (twin), com suspeita de infiltração. A ocorrência de uma infiltração foi observada no período, sem a ocorrência efetiva do rompimento, como mostrado na Figura 1, e pôde ser registrada.

Figura 1 – Infiltração de aço entre as placas de cobre do molde da MLC#2.

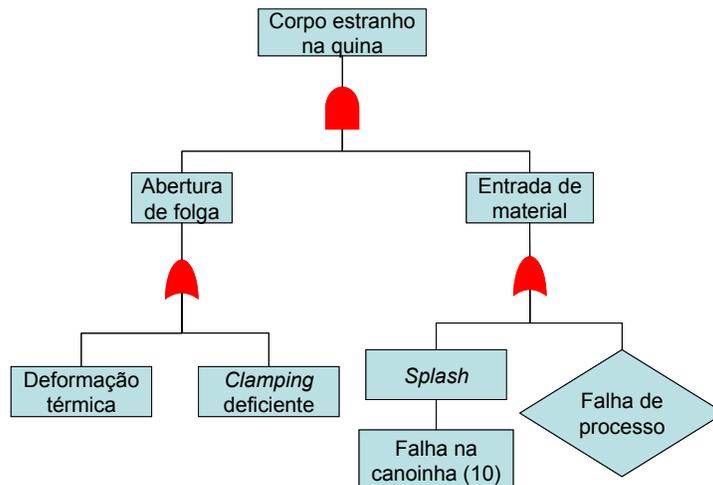
Para que ocorra a infiltração de um corpo estranho na quina, diversos eventos devem ocorrer entre a placa larga e a estreita. A Figura 2, a seguir se mostra uma Árvore de Falha (FTA, ou Fault Tree Analysis) que demonstra o processo de infiltração na quina:

Figura 2 – Árvore de Falha com evento “Corpo Estranho na Quina” no topo.

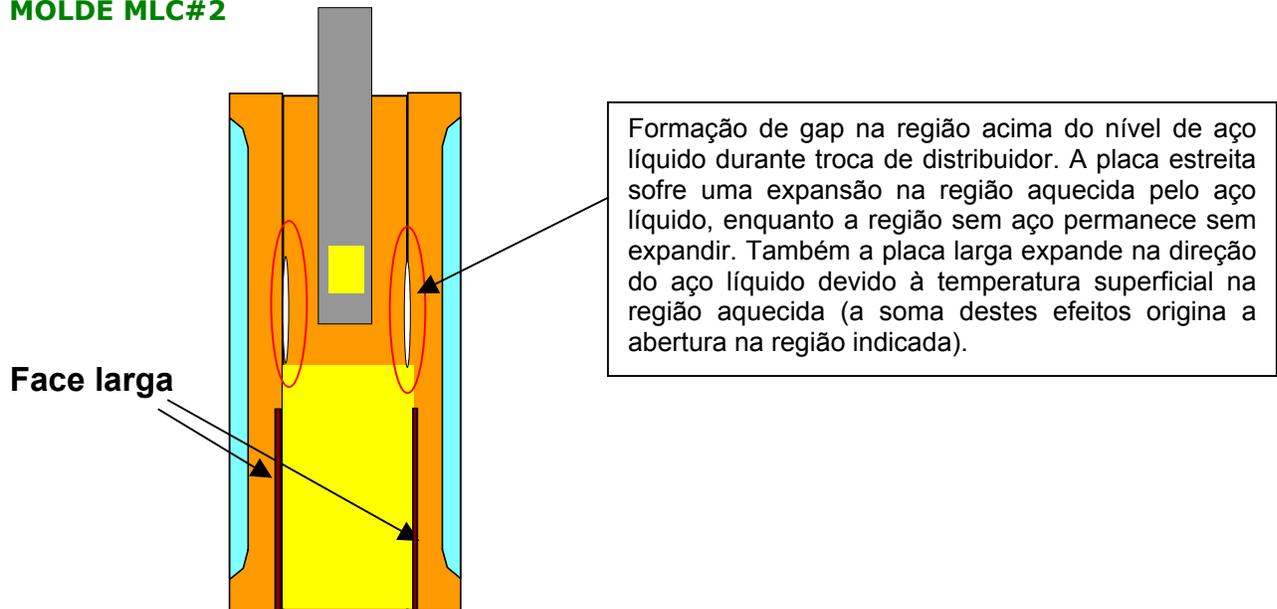
Concluiu-se que o principal motivo de risco para a formação de abertura entre as placas de cobre estava relacionado à deformação térmica durante o enchimento. A Figura 7 ilustra o fenômeno de abertura entre placas após troca de distribuidor.

Figura 7 – Representação esquemática da abertura de folga entre as placas (gap).

Desta forma, uma das principais ações tomadas foi de reduzir a espessura das placas utilizadas durante o lingotamento em modo twin, visando a redução da intensidade da deformação causada pelo enchimento do molde.

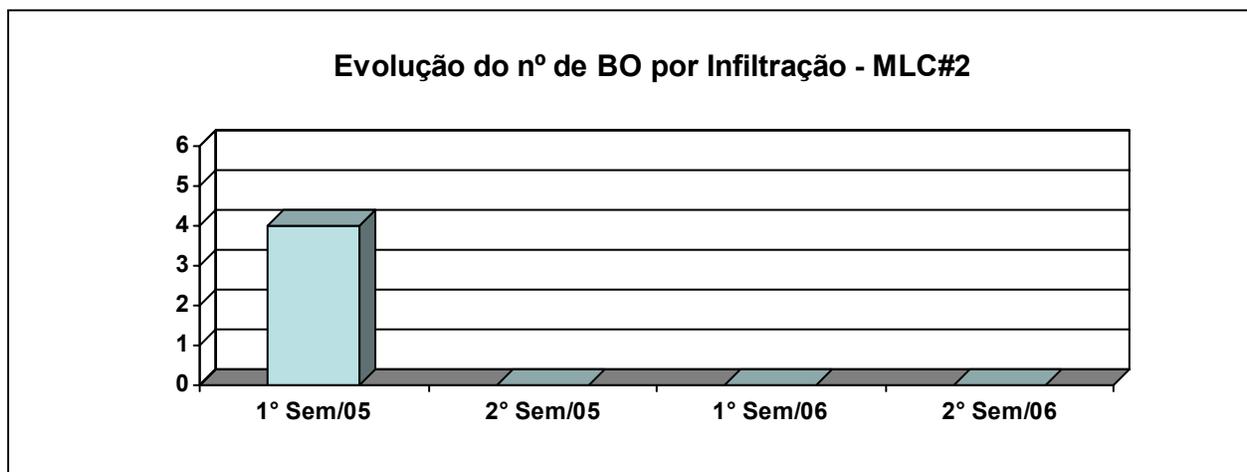
Como resultado final, houve a eliminação da ocorrência de rompimentos de pele por infiltração no gap entre placas de cobre no molde da MLC#2 da CST Arcelor Brasil, conforme mostrado na Figura 8.

Figura 8 – Evolução do Número de rompimentos (BO) causados por infiltração entre placas do molde na MLC#2 da CST Arcelor Brasil.
