INSPEÇÃO DE JUNTAS ADESIVAS EM DUTOS COMPÓSITOS PRFV POR ULTRASSOM E MICROTOMOGRÁFIA*

INSPECTION OF GFRP ADHESIVE JOINTS BY ULTRASONIC TESTING AND 3D MICROTOMOGRAPHY

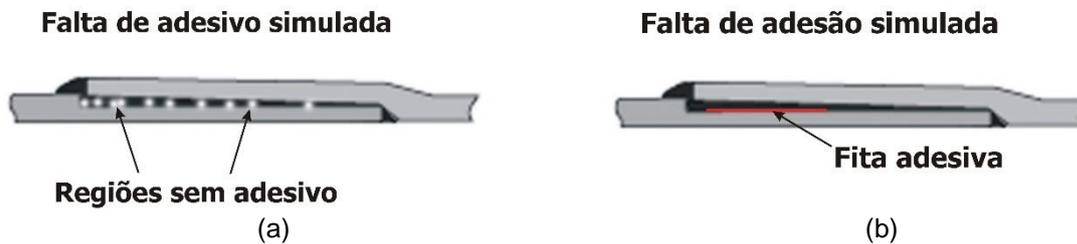
A falta de adesivo é caracterizada pela ausência da camada adesiva, gerando vazios em algumas regiões da junta. Este defeito foi simulado através da utilização de menor quantidade de adesivo que a indicada pelo fabricante para a perfeita união da junta. A falta de adesão é um defeito mais complexo, pois, ainda que a camada adesiva esteja presente, esta não está devidamente aderida à superfície do duto, o que pode

levar a estrutura a uma falha catastrófica. Este defeito foi simulado através da inserção de uma fita polimérica de 200 μm de espessura entre a camada adesiva e a superfície do duto. A Figura 2 ilustra os defeitos simulados.

Figura 2. Defeitos estudados: (a) Falta de adesivo e (b) Falta de adesão.

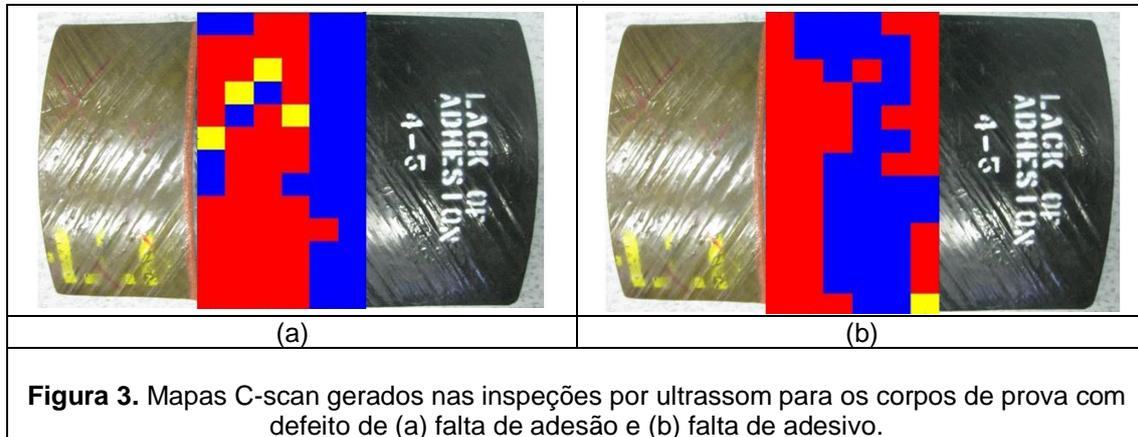
Os resultados da inspeção por ultrassom estão apresentados em mapas C-scan na Figura 3. Estes mapas foram gerados a partir do monitoramento da amplitude do eco de fundo do material durante a tomada de dados. A cor azul indica uma região sem defeitos, a cor vermelha uma região defeituosa e a cor amarela uma região de transição, na qual não é possível atestar a presença ou ausência de defeito.

A Figura 3a apresenta o corpo de prova com o defeito de falta de adesão. Os resultados por ultrassom observados apresentaram uma grande área

majoritariamente defeituosa (onde há a presença da fita inserida), e outra área majoritariamente não-defeituosa, onde não há a presença da fita.

A inspeção para o corpo de prova com falta de adesivo está apresentada na Figura 3b. Os resultados demonstraram uma grande área sem defeitos (onde há a camada de adesivo) e duas áreas defeituosas, onde não há a presença de camada adesiva.

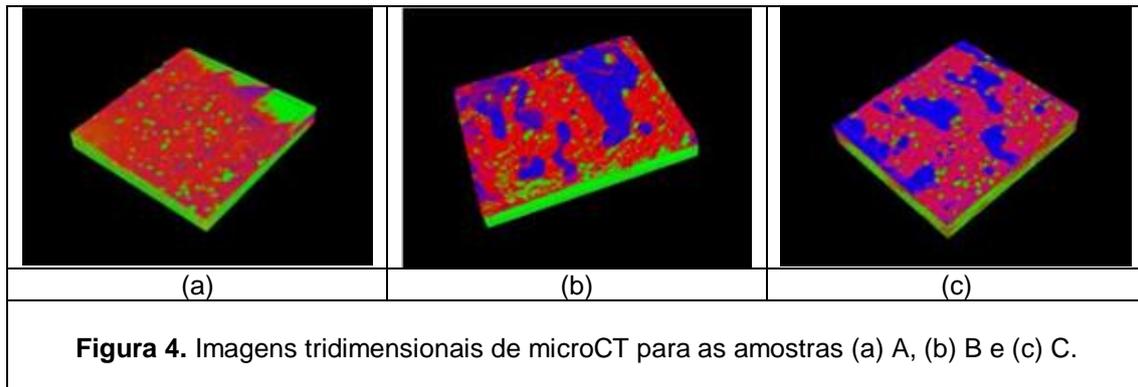
A amostra A, indicada como não defeituosa pelo ultrassom, está essencialmente íntegra de acordo com a imagem da microCT (Figura 4a), apresentando apenas os vazios intrínsecos à estrutura polimérica. A amostra B, apontada como defeituosa pelo ultrassom, possui um volume considerável com ausência de adesivo, conforme observado na imagem da Figura 4b. Na Figura 4c a técnica de ultrassom denominou

como uma região de transição, no entanto, a microCT revela regiões com falta de adesivo considerável.

Os resultados apresentados demonstraram uma boa convergência entre as técnicas no que tange a detecção do defeito de falta de adesivo. A análise quantitativa da ausência de adesivo por microCT revelam que as amostras A, B e C possuem, respectivamente, um volume percentual de vazios de 1,54%, 20,02% e 16,02%. Estes valores podem futuramente ajudar a identificar o limite da técnica ultrassônica para a detecção deste tipo de defeito, permitindo o refino dos limiares de detecção estabelecidos e uma eventual eliminação da região de transição.

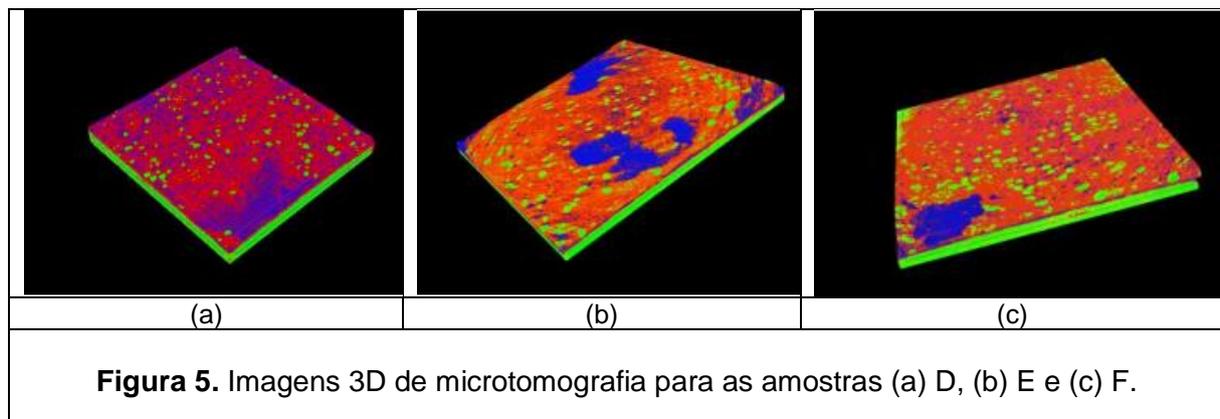
Os resultados de microCT referente as amostras D, E e F podem ser observados na Figura 5. Todas as referidas amostras possuem o defeito falta de adesão simulado conforme explicado anteriormente. Os resultados provenientes da inspeção por ultrassom, para as amostras D, E e F são região defeituosa, de transição e não defeituosa, respectivamente. No entanto, a microtomografia demonstrou que regiões com falta de adesivo somam-se a falta de adesão nas amostras E e F (Figuras 5b e 5c).

As inspeções para os corpos de prova D, E e F, ou seja, com falta de adesão, demonstraram certa divergência entre as técnicas. A microtomografia foi capaz de detectar que todos os corpos de prova possuíam este defeito; entretanto, o ultrassom falhou na detecção da falta de adesão no corpo de prova F. Adicionalmente, a microCT apontou que, em adição à falta de adesão, todos estes corpos de prova apresentam

o defeito de falta de adesivo, com volume percentual de vazios variando entre 6,32% e 13,32%. Não é possível afirmar se a técnica de ultrassom detectou a falta de adesão ou a falta de adesivo nos referidos corpos de prova. Ainda assim, estes resultados podem ser utilizados para o refino dos parâmetros ultrassônicos tendo em vista que a microtomografia é capaz de representar o estado real da junta.

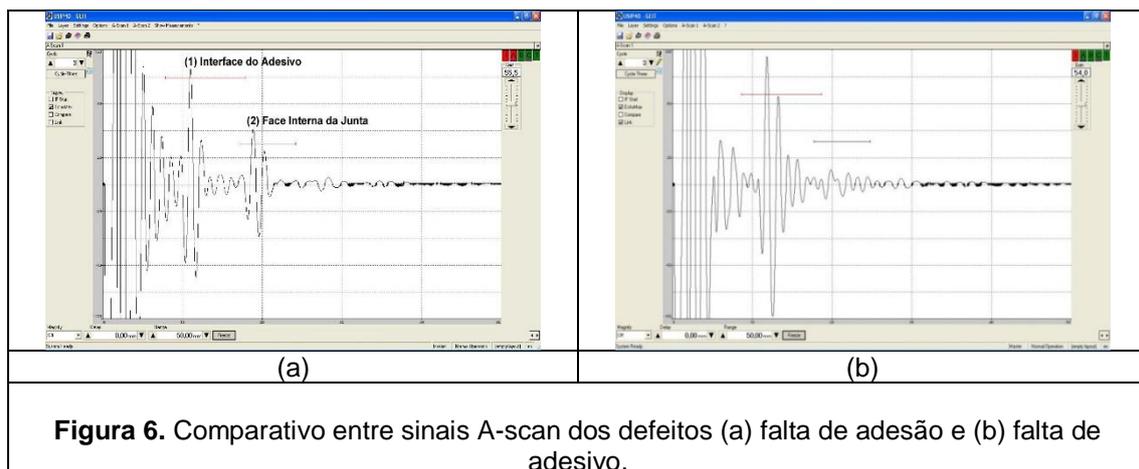
O resultado para o corpo de prova F é particularmente interessante, uma vez que a microCT comprovou a existência da fita adesiva e o ultrassom não indicou a presença de defeito nesta região. Uma avaliação mais detalhada do sinal ultrassônico está apresentada na Figura 6. Há uma diferença tênue, porém importante, no comportamento do sinal ultrassônico quando a detecção dos defeitos de falta de adesão e falta de adesivo é confrontada. A Figura 6a apresenta uma região com falta de adesão e a Figura 6b apresenta uma região com falta de adesivo. O defeito de falta de adesivo proporciona uma queda significativa na amplitude do eco de fundo, enquanto o defeito de falta de adesão permite a chegada de uma parcela da onda sonora até o fundo da junta. Isto indica que o casamento de impedâncias entre o material da junta e o material da fita adesiva utilizada para simular este defeito admite a passagem da energia sonora, dificultando a detecção da falta de adesão em alguns pontos defeituosos.
