INSPEÇÃO NÃO-DESTRUTIVA E ANÁLISE DE FALHA DE JUNTAS FADIGADAS DE GLARE[®] 1

NONDESTRUCTIVE INSPECTION AND FAILURE ANALYSIS OF FATIGUED GLARE[®] JOINTS

¹ Contribuição técnica ao 62º Congresso Anual da ABM – Internacional, 23 a 27 de julho de 2007, Vitória – ES, Brasil.

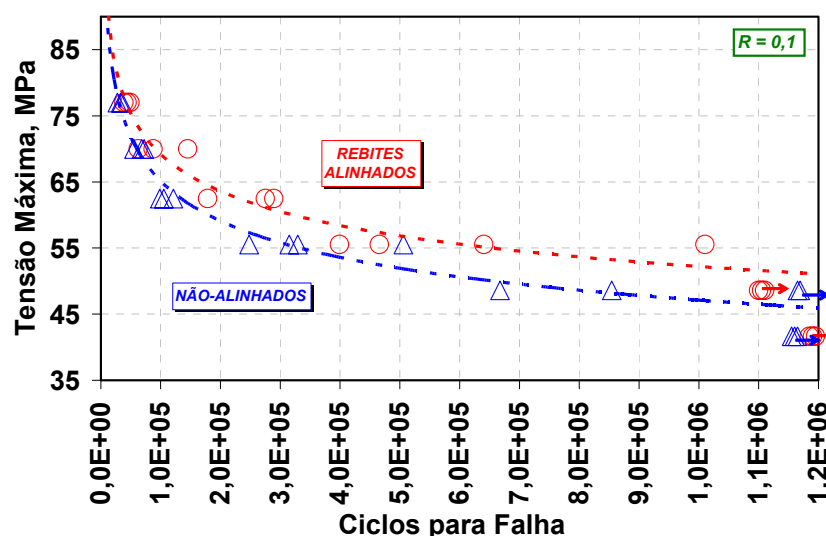
Figura 5 – Curvas S-N das juntas de Glare com rebites verticais, ou alinhadas (vermelho), e horizontais, ou não-alinhadas (azul).

Conclui-se que as juntas verticais são mais resistentes que as horizontais [5].

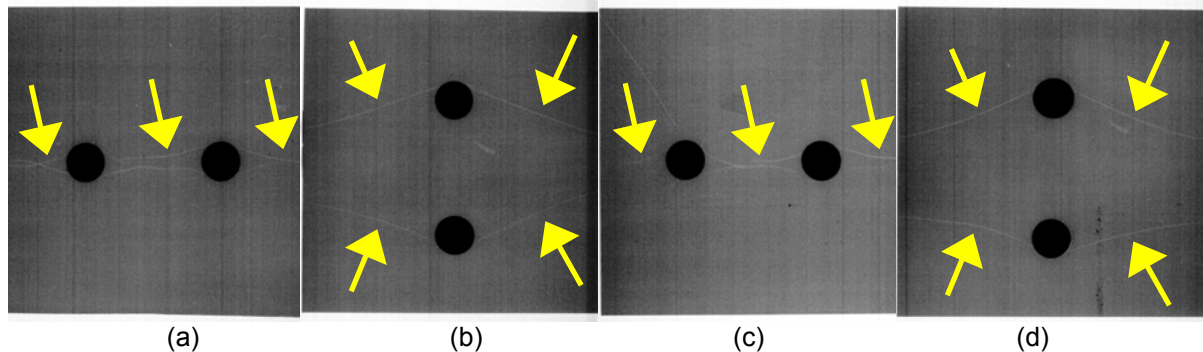
A Figura 6 apresenta as imagens radiográficas obtidas por raios-X na modalidade convencional (utilizando filmes fotográficos) de 4 espécimes rebitados e fadigados (2 verticais e 2 horizontais), indicando-se o número de ciclos alcançados pelos mesmos durante os ensaios de fadiga.

Observam-se claramente trincas duplas emanando de cada um dos rebites. Nota-se que a técnica não possibilita, entretanto, identificar em qual(is) das lâminas internas das chapas de Glare iniciam e evoluem os trincamentos. Provavelmente a modalidade de tomografia computadorizada de raios-X pudesse superar tal importante limitação.

Figura 6 – Imagens radiográficas por filme (raios-X na modalidade convencional) obtidas para 4 corpos de prova (CDP) previamente fadigados até determinado número N de ciclos: (a) CDP 19, N=2.297.900; (b) CPD 29, N=7.724.352; (c) CPD 111, N=1.169.000; (d) CPD 211, N=1.929.990. As setas apontam para os trincamentos detectados pela técnica em questão. Cabe notar que as imagens correspondem ao negativo dos filmes originais, uma vez que foram obtidas por intermédio da varredura daqueles.

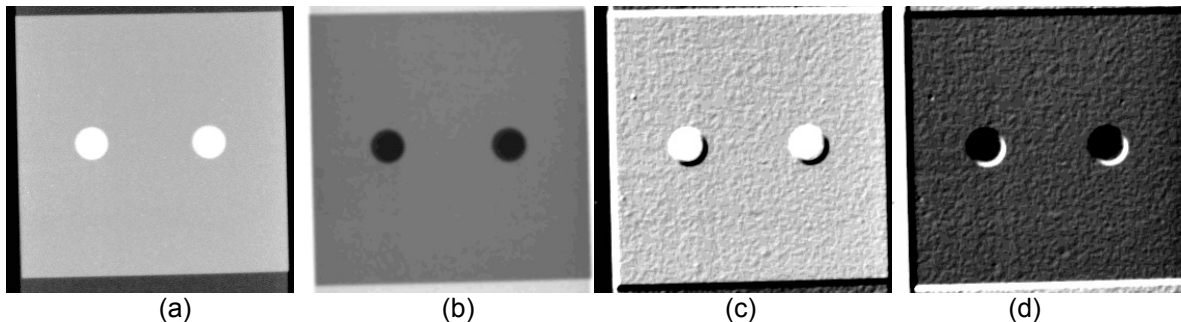
Observa-se que, enquanto um deles é parcialmente bem-sucedido (equipamento industrial, Figura 8), o outro (equipamento comercial adaptado, Figura 7) falha completamente na tarefa em questão.

Figura 7 – Imagens radiográficas digitais (equipamento originalmente direcionado a aplicações odontológicas) obtidas para o CDP 111, N=1.169.000. (a) Padrão; (b) Tom invertido correspondente; (c) Alto relevo; (d) Tom invertido correspondente.

Enquanto nenhuma descontinuidade é visualizada na Figura 7, na Figura 8 algumas trincas são parcialmente identificadas, embora com certa dificuldade e estando invariavelmente deslocadas com relação aos respectivos furos de rebite, se comparadas às imagens radiográficas convencionais, assumidas como perfeitas e apresentadas na Figura 6. Cabe notar que as imagens mostradas na Figura 8 foram selecionadas com as melhores dentro de um conjunto de resultados obtidos para diversa juntas inspecionadas, que incluíram os CDPs 19, 29 e 211, o que dá uma medida da atual limitação desta modalidade quando aplicada a tarefa em questão.

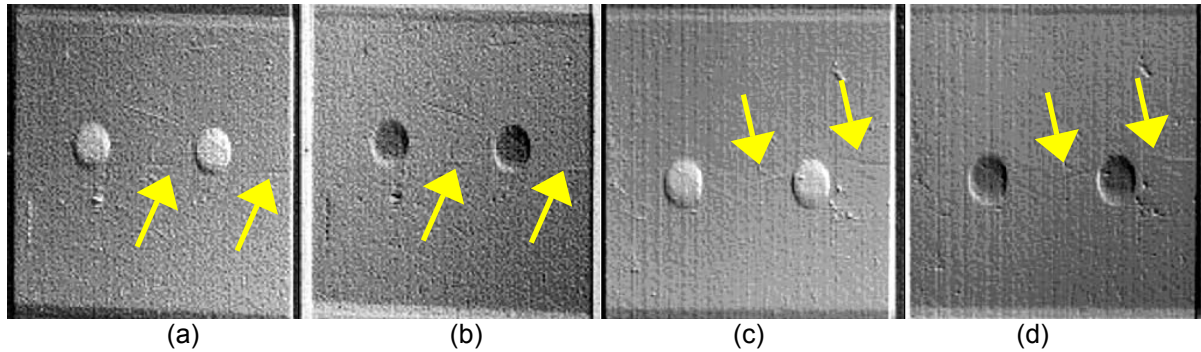
Figura 8 – Imagens radiográficas digitais (equipamento industrial) obtidas para o CDP 111, N=1.169.000. (a) Filtro *Emboss* alto relevo; (b) Tom invertido correspondente (com a&b obtidos por incidência do feixe de raios-X a $+45^\circ$ em relação ao plano principal da junta); (c) Filtro *Emboss* alto relevo; (d) Tom invertido correspondente (com c&d obtidos por incidência do feixe de raios-X a -45° em relação ao plano principal da junta).

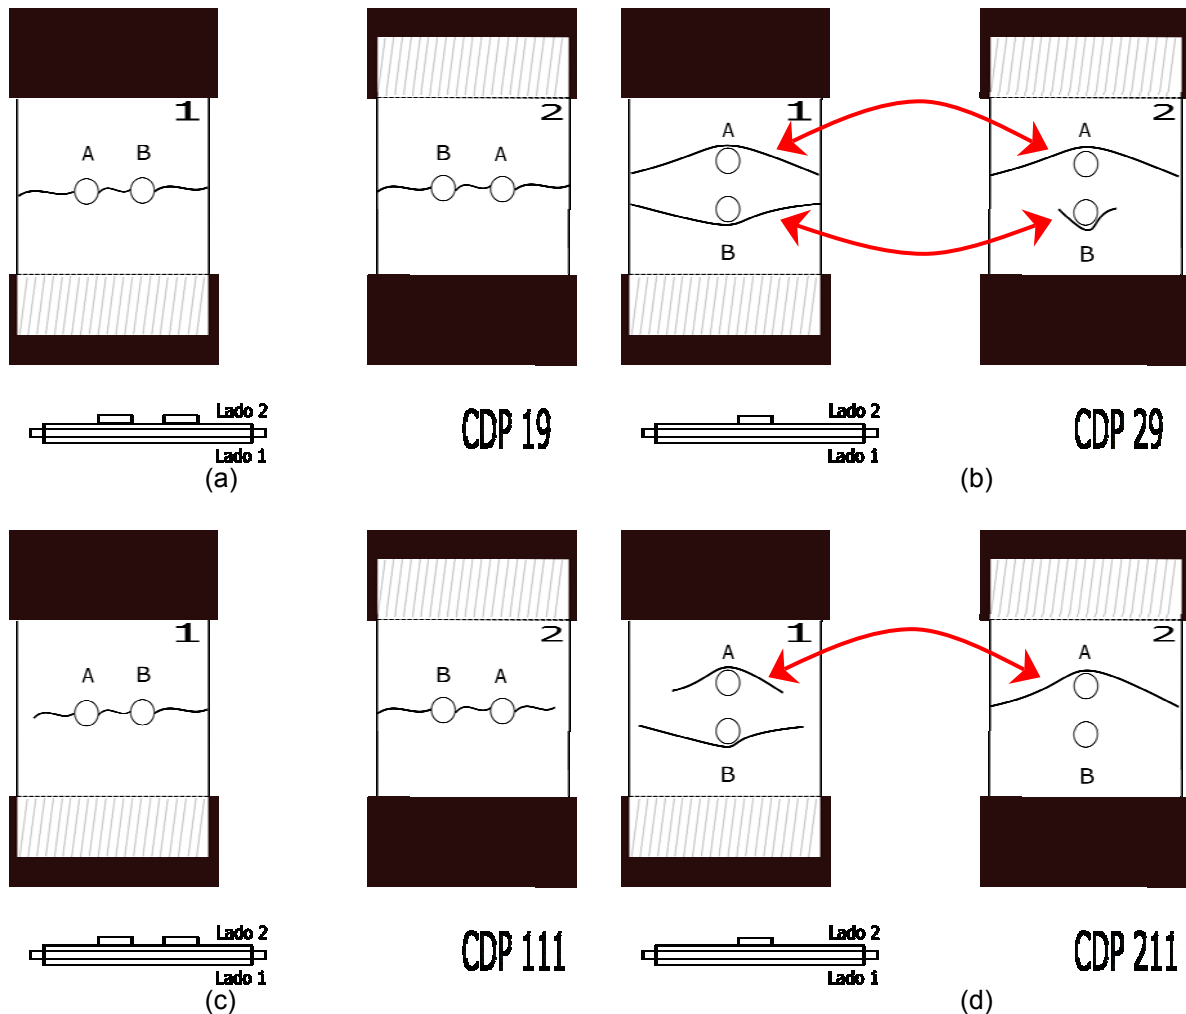
A Figura 9 apresenta os resultados obtidos para os mesmo 4 espécimes anteriormente submetidos a radiografia de raios-X na modalidade convencional (Figura 6). Comparando estes esquemáticos de padrão de trincamento com aquelas radiografias nota-se, em princípio, uma compatibilidade muito boa entre os resultados obtidos pelas duas técnicas.

A técnica de correntes parasitas de baixa freqüência possibilitou em muitas ocasiões a localização exata da posição ocupada pelas trincas de fadiga internamente desenvolvidas nas juntas sobrepostas, ou seja, permitiu verificar se as trincas propagavam na lâmina metálica interna da chapa escareada e/ou não-escareada (lâminas 3 e 2, respectivamente, conforme padrão de referencia estabelecido na Figura 2), o que é virtualmente impraticável para a radiografia, a menos que esta empregue métodos tomográficos.

Figura 9 – Resultados de correntes parasitas por escaneamento manual, considerando-se ambos os lados de frente e verso dos espécimes: (a) CDP 19, N=2.297.900; (b) CPD 29, N=7.724.352; (c) CPD 111, N=1.169.000; (d) CPD 211, N=1.929.990.

No entanto, as correntes parasitas têm a desvantagem de, em função da própria metodologia da técnica, em que uma sonda magnética varre a superfície do espécime, não detectar com exatidão tanto a extensão da trinca quanto sua trajetória na amostra. A precisão destas medidas é basicamente proporcional ao diâmetro da sonda (6 mm no caso em questão), visto que a descontinuidade geométrica tipo-trinca é acusada pelo método uma vez que a mesma esteja no interior do perímetro definido pela sonda. Tal fato implica também em que as correntes parasitas não possam diferenciar entre duas trincas vizinhas separadas por uma distância da ordem do diâmetro da sonda. Estes parecem ser os casos (a) e (c) na Figura 9, correspondente aos trincamentos dos arranjos de rebite não-alinhados, conforme pode ser inferido através da observação das radiografias correspondentes na Figura 6.

Já nos casos das Figuras 9b e 9d, aparentemente ocorre uma perfeita compatibilidade entre os trincamentos detectados e aqueles verificados nas respectivas radiografias da Figura 6. No entanto, não é possível, neste momento, certificar-se de que ocorram (cabe dizer, improváveis) trincamentos idênticos nas duas lâminas metálicas internas das juntas verticais, conforme sugere a Figura 9 (vide trincas apontadas com setas vermelhas), o que não é desmentido pelas

correspondentes radiografias na Figura 6. A desmontagem dos espécimes para confirmação *in-loco* dos padrões reais trincamentos já esta programada.

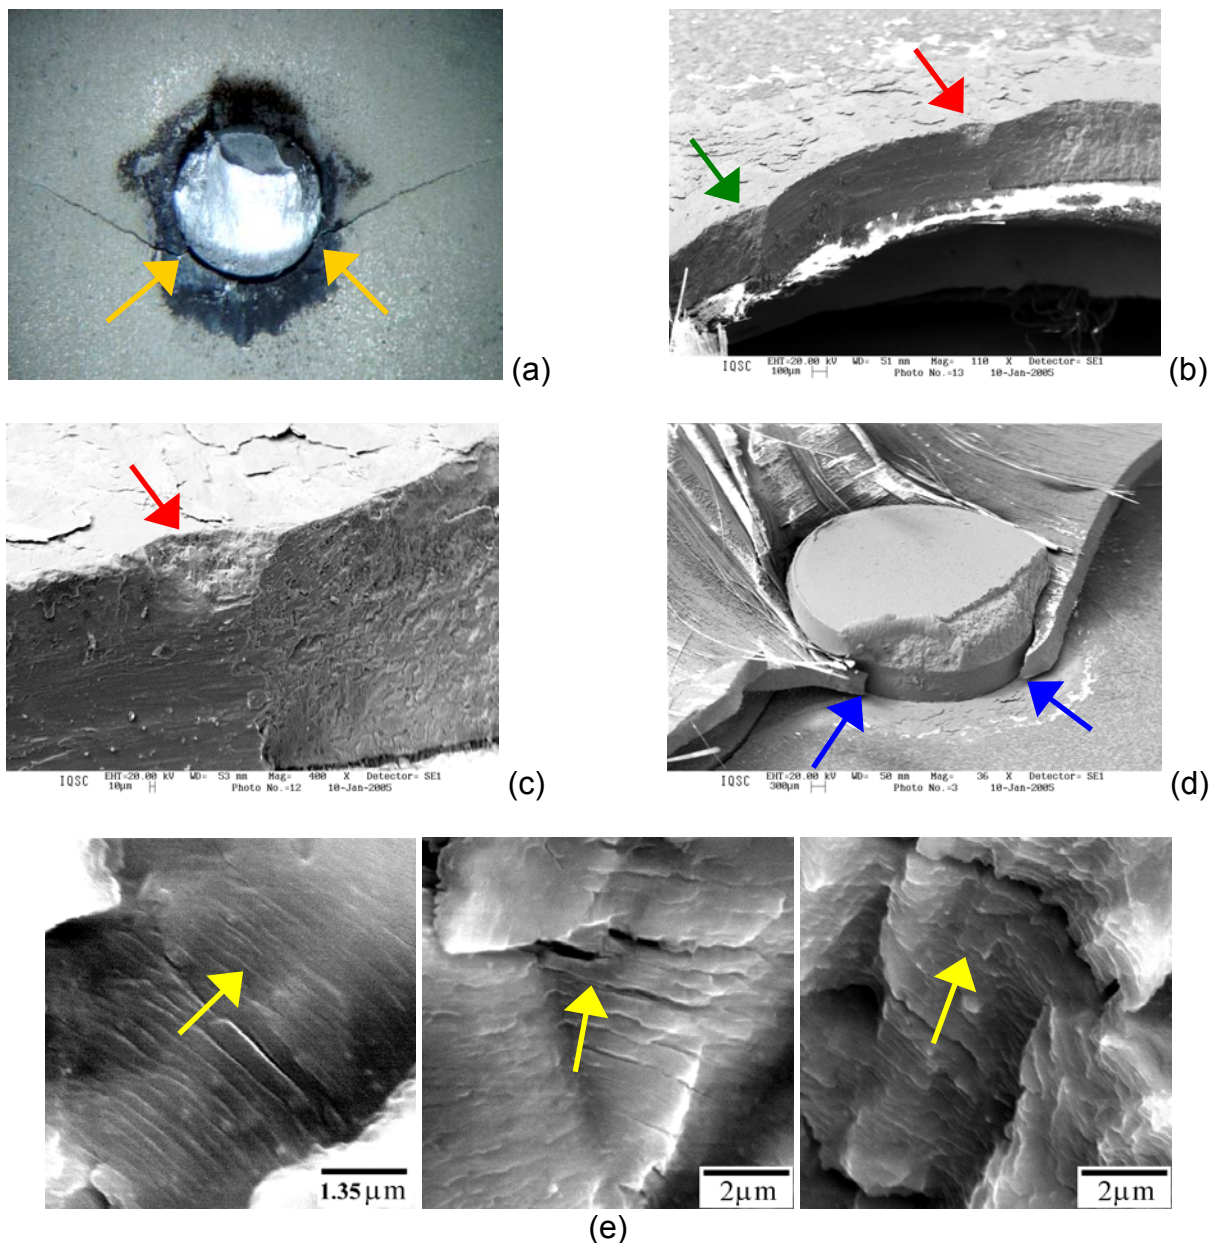
Figura 10 – (a) Trincamento duplo (setado) na borda da furação da lâmina metálica interna da chapa não-escareada de Glare, que apresenta uma superfície intensamente oxidada típica do mecanismo de *fretting*; (b) Vista interna da furação, indicando-se dois sítios de trincamento; (c) Detalhe de um dos sítios mostrados em b, onde se observa uma cratera originada pelo contato entre as duas lâminas metálicas internas das chapas de Glare; (d) Sítios de trincamento originados por *fretting* na lâmina metálica interna da chapa escareada; (e) Padrões locais de trincamento por fadiga nas lâminas metálicas internas de Glare (a direção microscopia de crescimento de trinca e indicada por setas, e a macroscópica corresponde à largura da página).

Após a falha por ruptura completa de alguns espécimes, técnicas de microscopia eletrônica de varredura foram empregadas na análise das superfícies de fratura, visando à localização dos sítios de nucleação de trincas e a caracterização dos mecanismos de iniciação e crescimento de trincas nos corpos de prova. Os resultados, Figura 10, evidenciam a nucleação de trincas segundo o mecanismo de

fretting nas proximidades dos furos de rebite, e revelam padrões de estriamento por fadiga nas lâminas metálicas internas de Glare.
