INVESTIGAÇÃO SOBRE BÔLHAS EM CHAPAS GALVANIZADAS ⁽¹⁾

PEDRO SILVA ⁽²⁾

O Autor descreve uma investigação do defeito chamado bôlhas em chapas galvanizadas, apresentando os resultados obtidos após providências tomadas para evitar ou minimizar aquêlê grave inconveniente. Trata-se de uma investigação de usina, que poderá ser de grande utilidade para indústrias correlatas, como as de esmaltação, zincagem e estanhagem de peças acabadas.

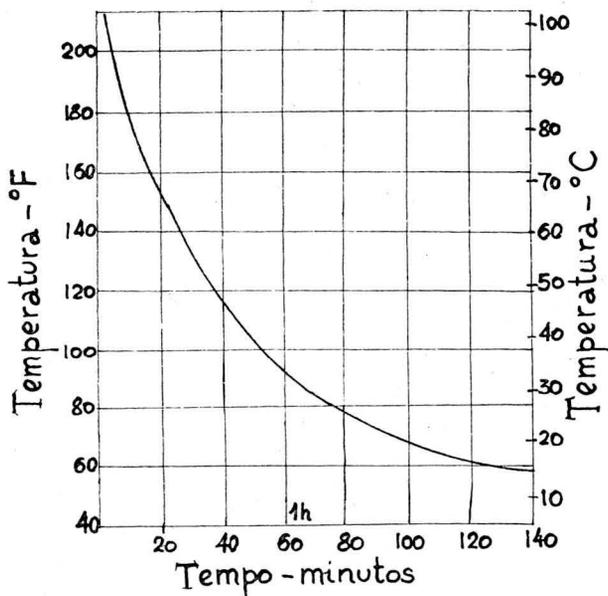
O hidrogênio nascente, em forma atômica, tem grande facilidade de difusão através do aço, dependendo de concentração, temperatura e pressão. A difusão do H no aço pode ser ilustrada pela curva da figura 1, onde se representa o tempo necessário para a difusão de 4 cm³ de hidrogênio através de uma chapa fina¹. Se o aço não contém condições internas anormais ou não possui o que chamamos "susceptibilidade a bôlhas", o hidrogênio difundirá para o exterior, assim como penetrará. No entanto, se o aço contiver descontinuidades internas (como pequenos vazios, embora contendo gás retido durante a solidificação do lingote; bôlhas não soldadas durante a laminação; inclusões; excesso de segregação, etc), o hidrogênio atômico passa à forma molecular H² mediante a união dos átomos dois a dois. A difusão molecular é muito mais difícil do que a atômica; as moléculas gasosas vão se acumulando nas descontinuidades².

Fig. 1 — Curva que dá o tempo de difusão, em função da temperatura e através de aço de baixo carbono, de 4 cm³ de hidrogênio.

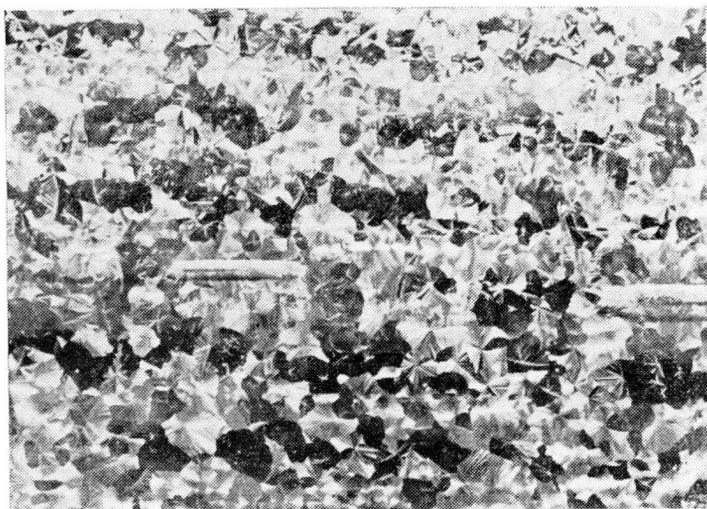
A figura 2 mostra como ocorrem as bolhas, segundo secção reta de uma chapa galvanizada. A forma varia desde a semi-esférica à alongada no sentido da laminação. A disposição das bolhas em rosário ou linhas paralelas ao sentido da laminação demonstra que elas estão associadas a descontinuidades que foram alongadas pelo trabalho de laminação. Quanto ao tamanho, varia desde fração de milímetro a alguns centímetros de comprimento. Na figura 3a vê-se a disposição de bolhas em uma chapa recém-galvanizada e na 3b o mesmo defeito ocorrido na esmaltação.

Fig. 3-A — Chapa galvanizada contendo bôlhas (blister), sempre no sentido de laminação.

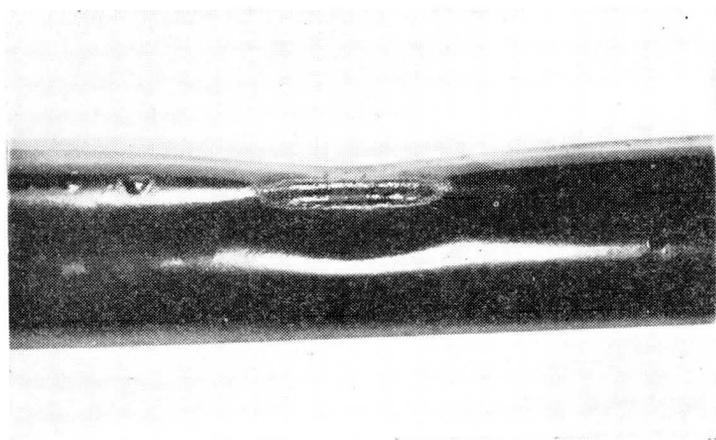
Fig. 3-B — Peça esmaltada a fogo, com o mesmo defeito.

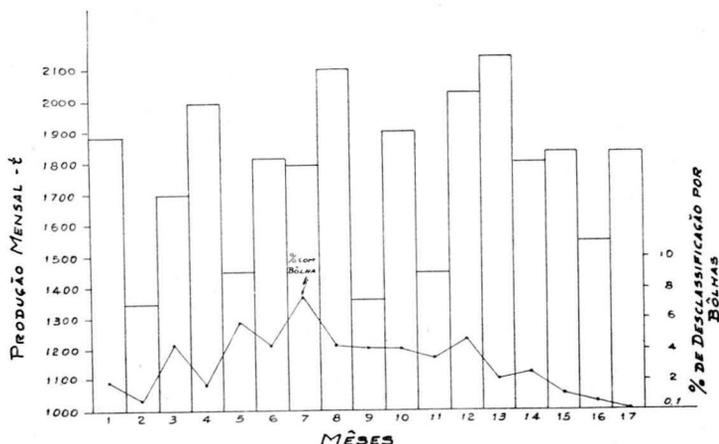
Fig. 5 — Gráfico da produção e da porcentagem de chapas defeituosas. As principais alterações de processo (para remover o defeito) fizeram-se a partir do 14.^o mês.

Verificou-se, então, que a média ponderada de chapas galvanizadas recusadas era de 3,8% da produção, devido a bôlhas. Portanto, uma parte da produção total era desviada por êste defeito, o que mereceu uma investigação do órgão competente.

Na figura 5, as maiores percentagens de chapas com bôlhas correspondem aos meses em que a produção de chapas finas predominou. Êste levantamento de dados referente à espessura da chapa foi considerado importante nas providências tomadas, como será visto a seguir.

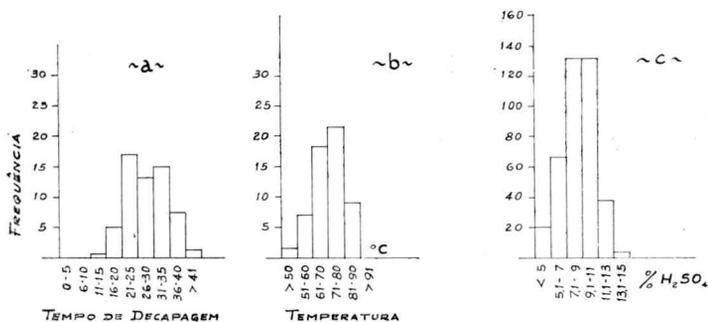
Fig. 6 — Condições de decapagem no início do controle: a — Tempo médio de aproximadamente 27 minutos; b — Temperatura de 50°C a 90°C; c — Acidez ou concentração de H²SO⁴. Cada ocorrência representa a média de 8 horas de trabalho ininterruptas.

a) *Condições de decapagem* — Estas condições não foram consideradas plenamente satisfatórias, como se vê nos gráficos da figura 6a, 6b e 6c, o que era devido, não só a fatores próprios da operação de decapagem, como a outros anteriores. Assim, julgou-se que os tempos de decapagem eram variáveis dentro de uma faixa ampla, e, às vezes, excessiva. As temperaturas, na maioria das vezes satisfatórias, porém, um tanto variáveis.

A concentração de H²SO⁴, sempre controlada por teste de Laboratório, mantinha-se satisfatória e o mesmo quanto ao uso de inibidores. Também o teor de Fe máximo permissível não era ultrapassado.

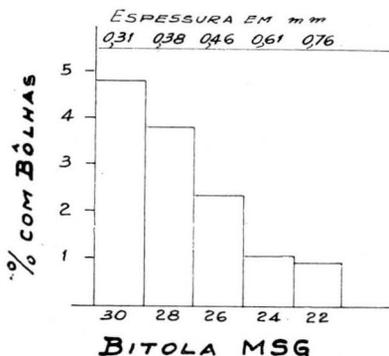
Fig. 7 — Incidência de bôlhas conforme a espessura de chapas galvanizadas; levantamento durante os meses de 9 a 14.

c) *Espessura da chapa* — A figura 7 foi feita para constatar a influência da espessura da chapa na ocorrência de bôlhas. Como era de se esperar, quanto mais fina a chapa, mais fácil de se formar uma bôlha. Com efeito, encontrando menor espessura de aço, o hidrogênio tem menos resistência oposta à sua expansão.

Utilizou-se, então, do gráfico da figura 7, que mostra incidência de bôlhas crescente com a diminuição da espessura e o Autor propôs o emprêgo do aço capeado mecânicamente em lingoteira garrafa para chapas de espessura igual ou inferior a 0,38 mm (bitola 28). Êste tipo de aço vem sendo empregado desde fins de 1958 na produção de fôlhas de Flandres e apresenta condições internas mais homogêneas⁶. Sob o ponto de vista da “*susceptibilidade a bôlhas*”, o aço capeado leva vantagem sôbre o efervescente, porque os defeitos internos (que definem aquela condição) acham-se mais disseminados no corpo do lingote, sem atingir concentrações locais em grau favorável à origem de bôlhas.

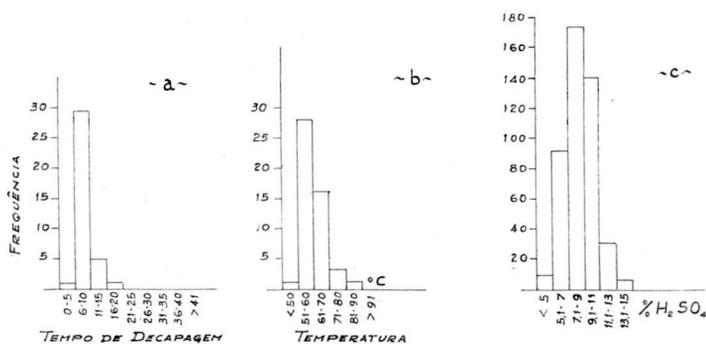
Fig. 8 — Condições de decapagem após as alterações ditas pelo controle: a — Tempos de decapagem menores; b — Temperaturas predominando entre 50°C e 70°C; c — Acidez, em geral, de 7% a 12%. Cada ocorrência, lançada em ordenadas, representa a média de 8 horas de trabalho.

a) *Condições de decapagem* — Procurou-se trabalhar com temperatura mais constante, controlada automaticamente e a acidez manteve-se dentro da mesma faixa anteriormente adota-

da, isto é, de 60°C a 70°C e 5% a 12% de H²SO₄, respectivamente (figs. 8b e 8c).

Quanto aos tempos de imersão, foi possível diminuí-los a um máximo compatível com uma decapagem adequada. Tem-se na figura 8a a distribuição dos tempos de imersão das chapas no banho ácido, após introduzido o controle; 6 a 10 minutos é um tempo suficiente para bons resultados.

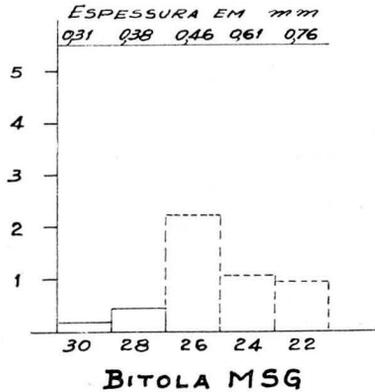
Fig. 9 — Incidência de bôlhas nas bitolas 28 e 30, após as alterações ditadas pelo contrô-
le; é muito menor do que anteri-
ormente (figura 7). Em lin-
has pontilhadas, o que se pode
esperar nas demais bitolas, nas
condições atuais.

Pela sua homogeneidade, o aço acalmado também seria indicado, como constataram P. Bardenheur e Gustav Thanheiser⁷; porém, foram conseguidos resultados idênticos usando um tipo de aço menos oneroso e de maiores rendimentos. Na figura 5 mostram-se os resultados totais obtidos com as providências tomadas e, em detalhe, na figura 9, o acentuado efeito produzido pela mudança do tipo de aço nas chapas mais finas. O ideal

seria estender-se o tipo de aço capeado mecanicamente a chapas de espessura maior, o que depende de maiores disponibilidades de equipamento na área do lingotamento.
