# LASCAMENTO DE CILINDROS DECORRENTES DE TRINCAS SUPERFICIAIS QUE APRESENTAM MAIS DE UMA FRENTE DE PROPAGAÇÃO<sup>1</sup>

## ROLLS SPALLING DUE TO SUPERFICIAL CRACKS WICH PRESENTS MORE THAN ONE PROPAGATION FRONT

#### 3.1 Análise do Cilindro de Ferro Acidentado na Cadeira F6 do Laminador da Cosipa

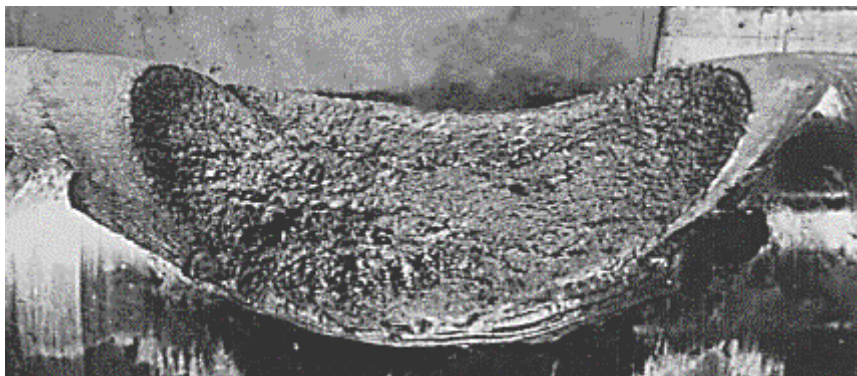
- Lascamentos originado no núcleo – Lascamento causado por fadiga no núcleo. Neste tipo de lascamento é possível notar linhas de fadiga partindo do núcleo do cilindro e caminhado em direção a superfície (Figura 1).

**Figura 1** – Saddle Spall.

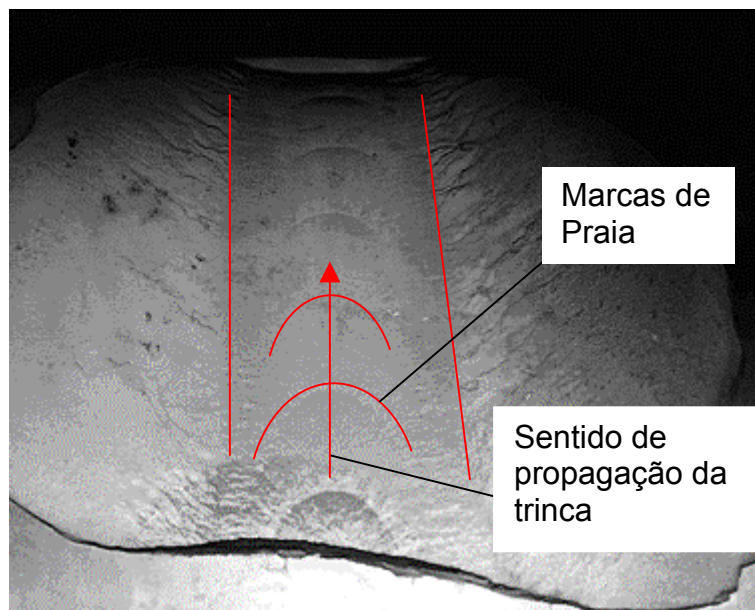
- Trincas Mecânicas com propagação circunferencial – Este tipo de lascamento decorre da formação e propagação de uma trinca superficial. Sendo que, em um primeiro estágio a trinca se propaga em direção ao núcleo do cilindro (propagação radial) e em seguida segue propagando na direção circunferencial no sentido contrário ao de rotação do cilindro (Figura 2). A propagação no sentido circunferencial apresenta morfologia bastante característica. Nota-se marcas de propagação conhecidas como "marcas de praia" que indicam o sentido de propagação da trinca (Figura 3).

**Figura 3** – Propagação de trinca na direção circunferencial

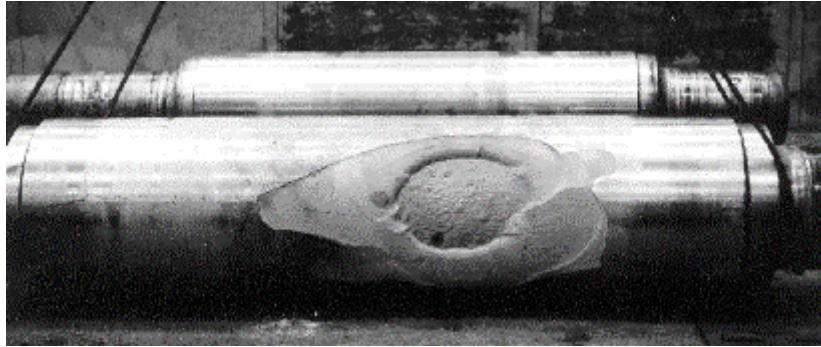
- Falhas metalúrgica na interface - Lascamento devido ao descolamento da interface casca-núcleo. Geralmente neste tipo de lascamento a região que apresentou a descontinuidade fica pronunciada na região central da lasca.

**Figura 4** – Lascamento devido a descontinuidade na interface

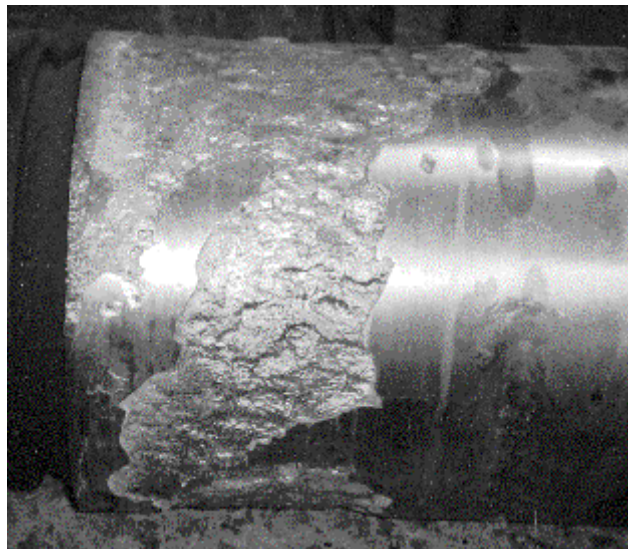
- Profundidade de camada insuficiente – Notam-se lascamentos localizados devido camada com profundidade insuficiente. Considerando que o cilindro está sendo utilizado dentro da faixa de diâmetro especificada, este problema é um problema de fabricação.

**Figura 5** – Lascamento devido a camada insuficiente.

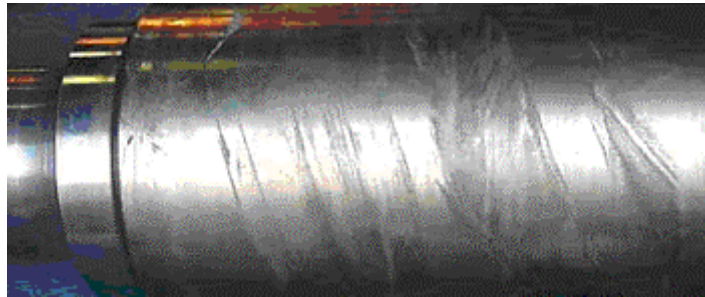
Na Figura 6 está apresentada uma imagem da superfície do cilindro após o acidente. Nota-se na mesa marcas diagonais de chapa. Além disso, haviam restos de chapa caldeados, conforme as Figuras 7a e 7b. Há ainda uma trinca semi-circunferencial, atingindo uma área de 240 mm x 490 mm próxima à borda da mesa no lado motor. Observando-se ainda nessa mesma região, a presença de uma trinca longitudinal com 40 mm de comprimento, distante 50 mm da borda, conforme as Figuras 8a e 8b.

Figura 6: Marcas de chapa no sentido diagonal.

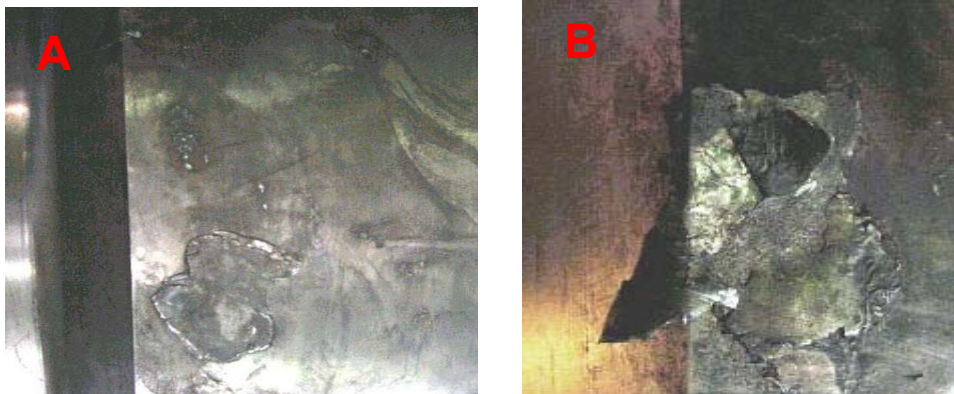
Figura 7(a) Resto de chapa caldeada; (b) Detalhamento da região caldeada.

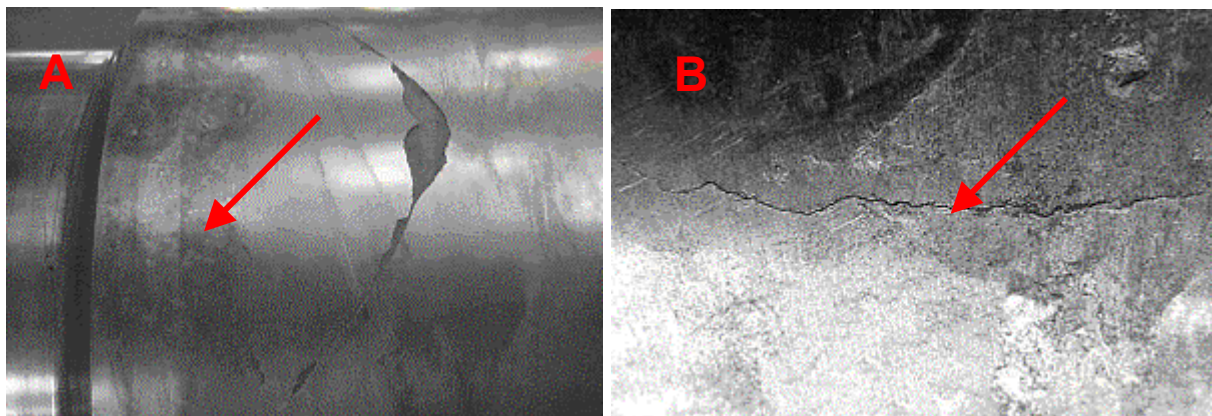
Figura 8 (a) Trinca semi-circunferencial; (b) detalhe da trinca longitudinal existente na mesma região, indicada pelas setas.

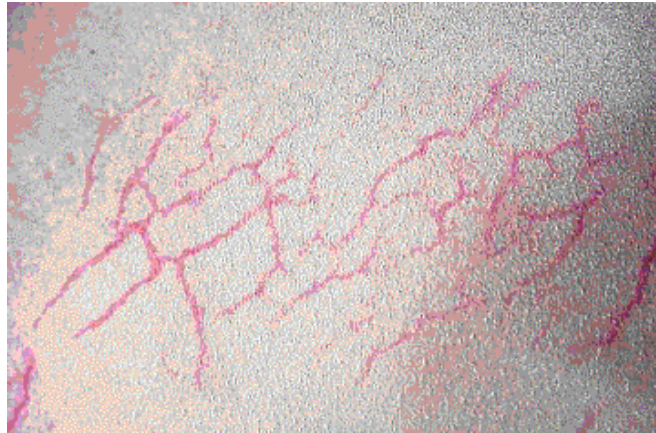
Após o ensaio de líquido penetrante observou-se na borda lado motor a presença de regiões com malha de trincas térmicas, conforme ilustra a figura 9. Estas trincas também podem ser observadas dentro da região com trinca circunferencial e circundando a trinca longitudinal, conforme as Figuras 10a e 10b.

**Figura 9:** Região da borda inferior com malha de trinca por tensão térmica.

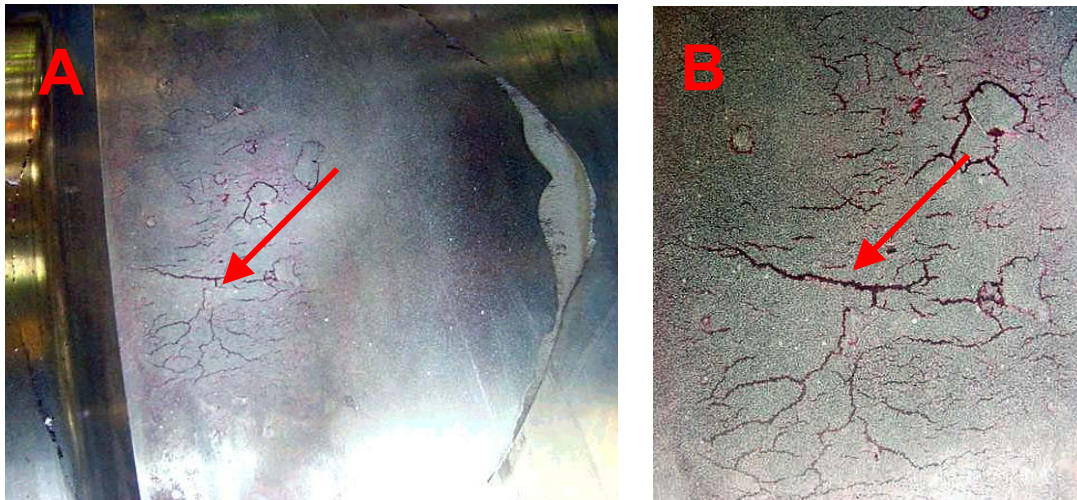
**Figura 10** (a) Mesmo defeito da Figura 9, existente na região da trinca semi- circunferencial; (b) Detalhamento da trinca longitudinal indicada pelas setas, circundada por malha de trinca por tensão térmica.

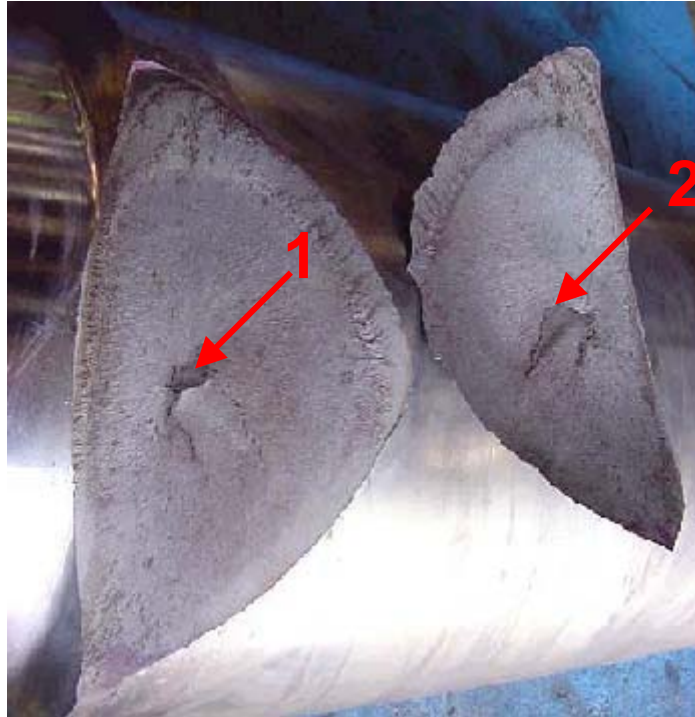
Após a retirada da região que estava com descolamento, notou-se que a trinca longitudinal, existente a 50 mm da borda da mesa do lado motor, se propagava perpendicularmente, em direção ao núcleo, com até 20 mm de profundidade. A seguir a trinca propagou-se em duas direções com ângulo aproximado de 45%, até atingir a superfície. Pode-se notar a presença de uma protuberância na região de divisão da trinca, devido ao ângulo de separação de 45%, conforme as Figuras 11, 12 e 13.

**Figura 11:** Face da fratura da região com descolamento

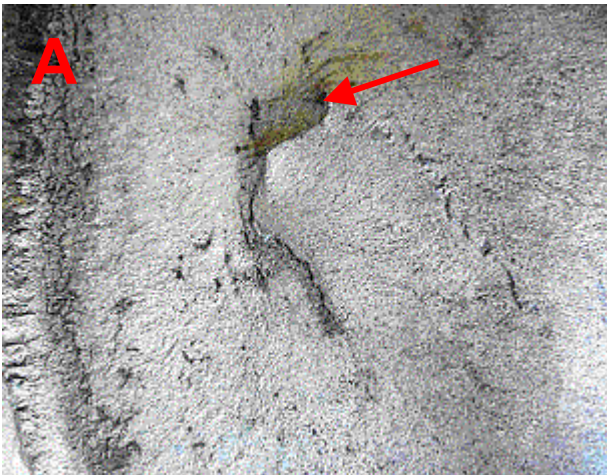
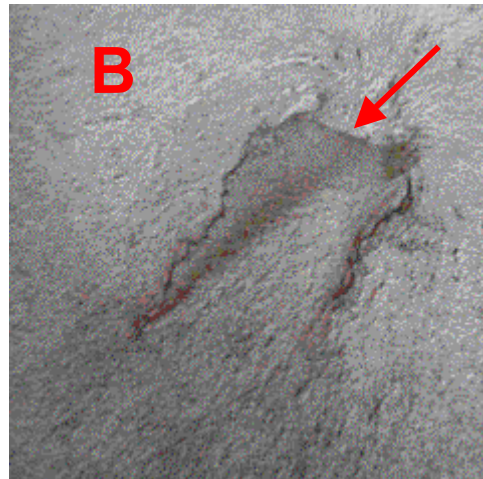
**Figura 12** (a) Detalhe da face fratura mostrando região do final da trinca no cilindro; (b) e na lasca.

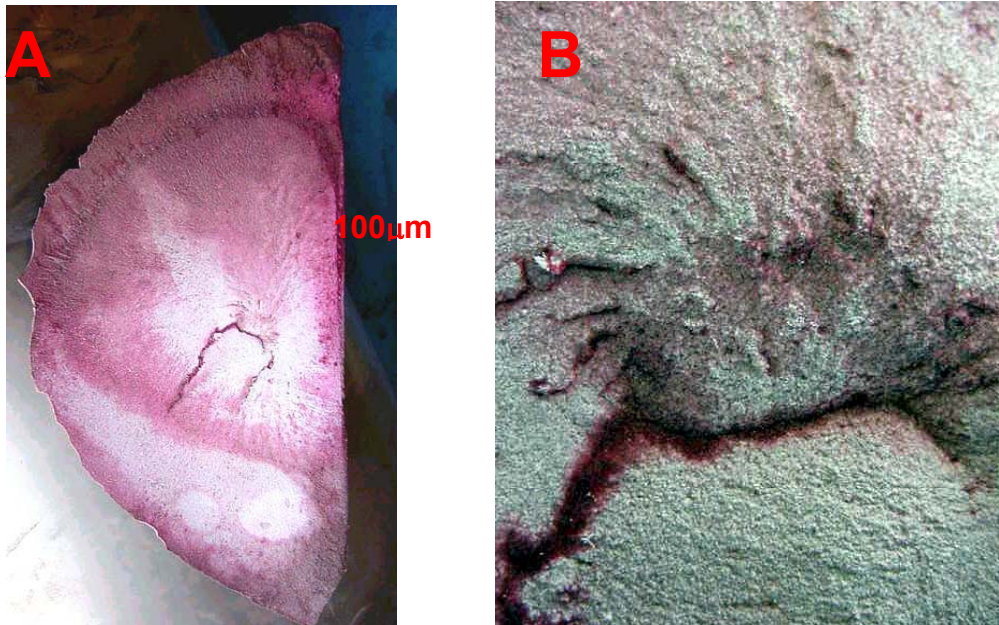
**Figura 13** (a) Face de fratura da lasca; (b) detalhe do final da trinca existente na superfície, após ensaio de líquido penetrante.

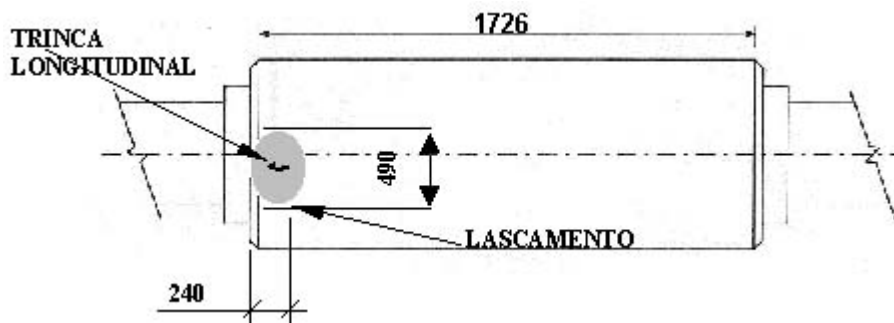
Na Figura 14 apresenta-se um desenho esquemático da região onde apresentou o lascamento. Antes de destacar a região lascada, procedeu-se o exame de ultra-som nesta região. A análise mostrou que a região com a trinca longitudinal e as trincas térmicas estava praticamente descolada (solta), sendo que a lasca atingiu uma profundidade de 0 mm a 47 mm.

A trinca existente no centro dessa área (situada a 50 mm da borda) apresentava 40mm de comprimento e atingia uma profundidade de 20 mm.

**Figura 14:** Croqui detalhando posição e tamanho do defeito.

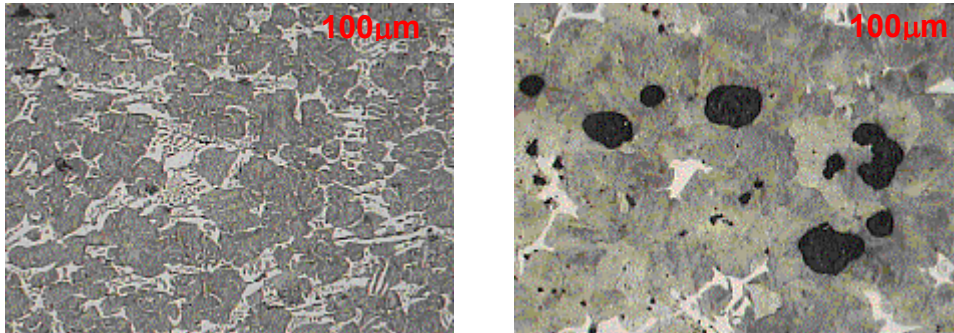
O exame microestrutural apresentou na superfície da mesa carbonetos eutéticos em matriz constituída de martensita revenida, notando-se a presença de grafita, conforme ilustra a Figura 15a.

O núcleo da mesa apresentou ocorrências de carbonetos eutéticos em matriz perlítica e grafita nodular do tipo I e II, conforme ilustra a figura 15b.

Portanto, a análise microestrutural não revelou qualquer desvio de ordem de fabricação que pudesse justificar a ocorrência do acidente.

Figura 15: Fotomicrografia 100x com ataque Nital 2% v/v, (a) superfície da borda inferior; (b) núcleo da borda inferior.

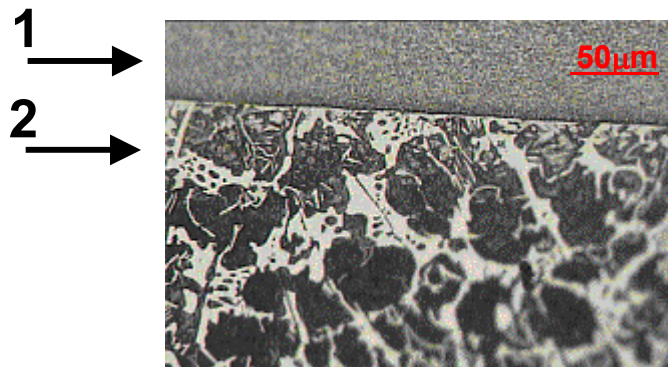
Realizou-se análise micrográfica na região com a chapa caldeada. Notou-se a ocorrência de encruamento neste material (indicada pela seta 1). Fica evidenciado também que a região da superfície do cilindro, que está logo abaixo, foi

termicamente afetada. Isto pode ser concluído devido à presença de austenita retida (indicada pela seta 2), conforme a figura 16.

Figura 16: Fotomicrografia 200x com ataque Nital 2% v/v, mostrando região caldeada, (seta 1) microestrutura da chapa e (seta 2) microestrutura da superfície da borda inferior do cilindro

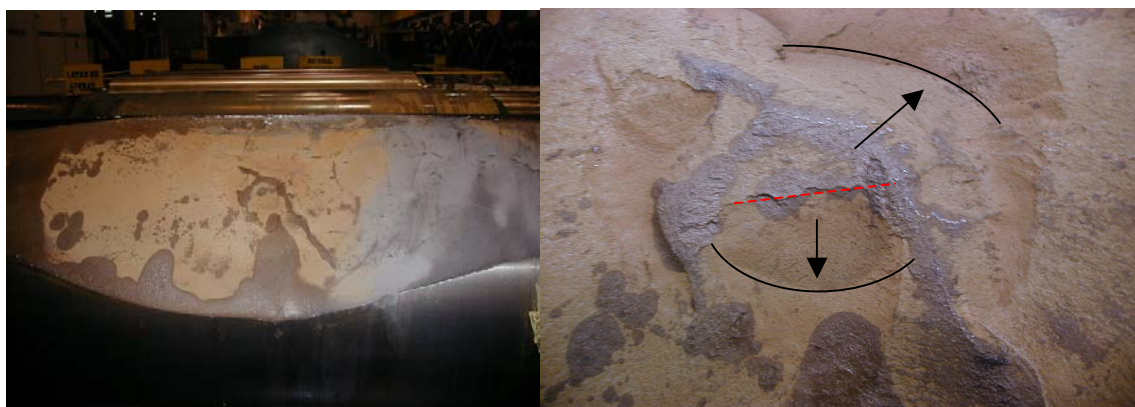
Na Figura 17 segue apresentada a característica superficial de um cilindro de alto cromo após acidente no LTQ da CSN.

Conforme observado no caso anterior, nota-se uma região protuberante (indicado pela linha tracejada na Figura 17). No entanto, não foi possível encontrar o início da trinca devido à perda da lasca. Observam-se também regiões com marcas de propagação de trinca, outro indicativo que a propagação ocorreu a partir da região mais protuberante.

Ou seja, embora não foi possível localizar o início da trinca que originou o lascamento, as características observadas indicam que o lascamento ocorreu de forma similar ao observado anteriormente.

Figura 17 – Morfologia de lascamento de cilindro alto-cromo
