MANUTENÇÃO DOS FUROS DE GUSA DO ALTO FORNO 3 DA CSN ATRAVÉS DA TECNOLOGIA CORE & PLUG™ 1

MAINTENANCE OF THE TAPHOLES ON CSN'S BLAST FURNACE 3 THROUGH CORE & PLUG™ TECHNOLOGY

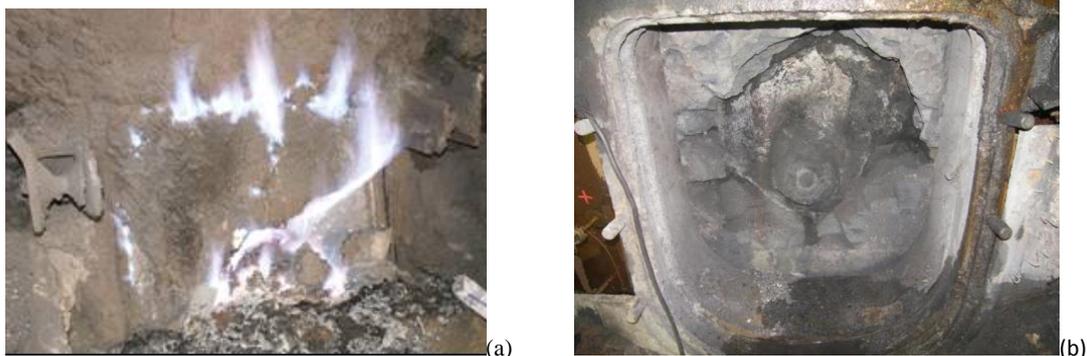
Em 2008 observou-se o aumento da frequência de paradas não programadas no alto forno 3 para reparo das capelas devido a queda dos concretos⁽¹⁾ pois apresentava muito vazamento de gás no concreto devido as trincas existentes e temperaturas elevadas na região com a degradação dos blocos de carbono. A Figura 1 mostra o vazamento de gás e condições do refratário dos furos de gusa.

Figura 1. (a) Vazamento de gás na região das capelas; (b) condições do refratário dos furos de gusa observados durante manutenção das capelas.

A TRE recomendou a CSN que interrompesse a prática de reparos das capelas utilizando a máquina pneumática de alto impacto para demolição do concreto, pois apesar de ser uma prática muito comum nas siderúrgicas não é o mais recomendável em situações semelhantes ao alto forno 3 da CSN, onde a área da abertura da capela é muito maior que os projetos convencionais. A Tabela 2 compara o tamanho da abertura da capela do alto forno 3 com alguns altos fornos da América com tamanho e capacidade similares.

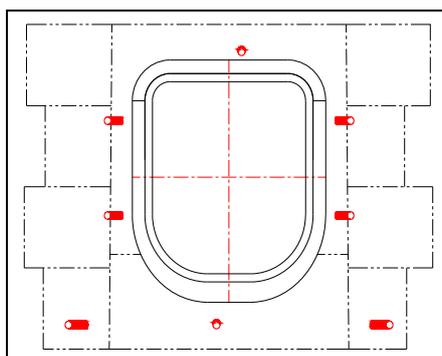
Figura 2. Plano de sondagem refratária realizado em fevereiro de 2008 em cada furo de gusa.

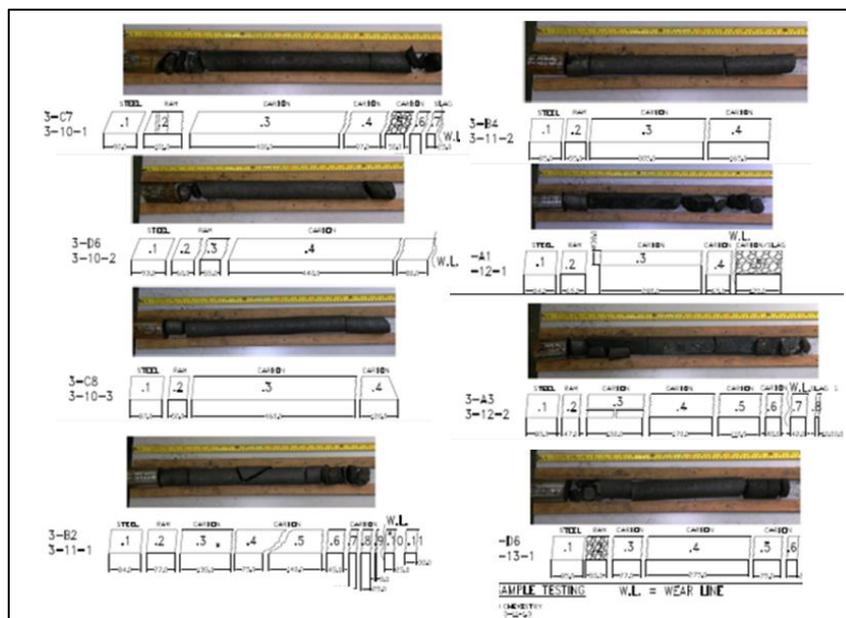
O plano de sondagens refratário foi realizado ao redor dos quatro furos de gusa ao longo das paradas para manutenções do alto forno. Com base nos resultados das sondagens refratárias verificou-se que a parede refratária estava com um residual de 800 mm e somente as regiões do interior do furo de gusa estavam degradadas e precisavam de reparo para dar continuidade da campanha com segurança operacional e pessoal. A Figura 6 mostra os testemunhos de sondagem ao redor do furo de gusa 3.

Figura 6. Amostras de sondagem ao redor do furo de gusa 3.

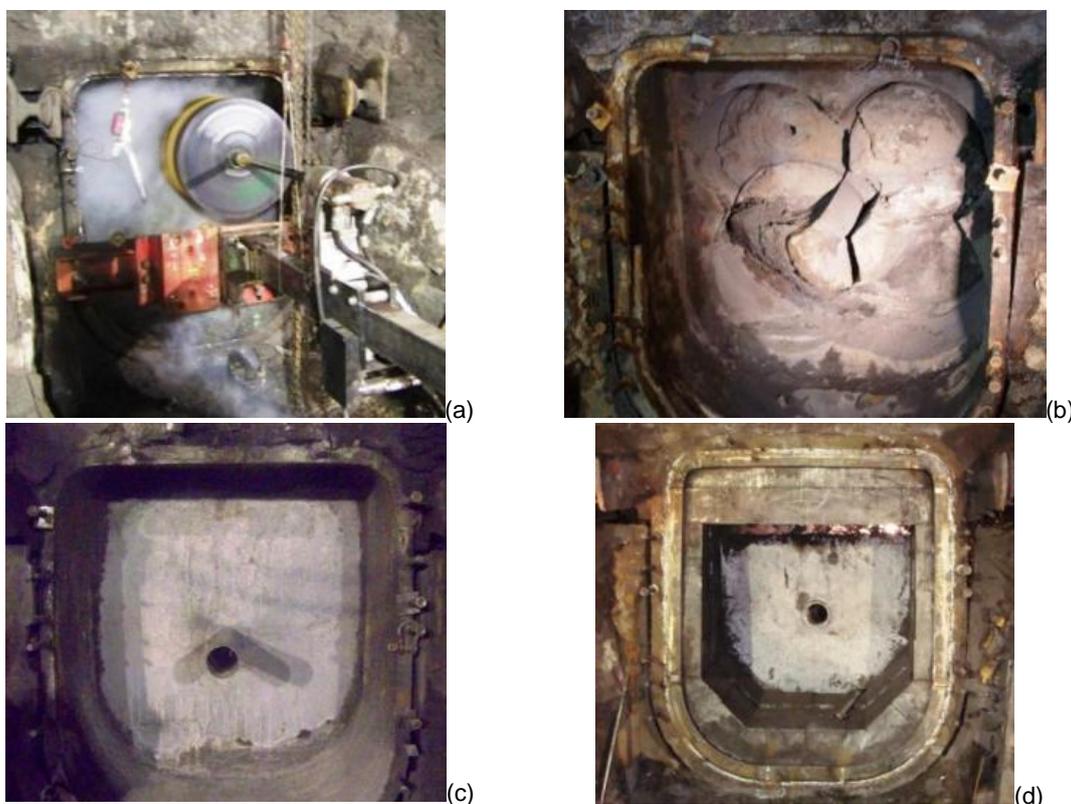
Figura 8. Etapas do método Core & CastTM a) Furação com serra copo b) Demolição do refratário degradado c) Concretagem do furo de gusa d) Instalação de tijolos de grafite ao redor da capela.

No mês de outubro de 2008 foi realizado o reparo Core & Plug nos furos de fuga 2 e 3 que apresentavam um maior desgaste refratário segundo as inspeções e sondagens realizadas e o Core & Cast nos furos de gusa 1 e 4 sendo provisório até 2009. As principais etapas do Core & Cast são:

- instalar os dispositivos de furação;
- realizar furos de 610 mm de diâmetro no refratário degradado;
- demolir e limpar a região a ser preenchida com concreto;
- instalar tijolos de grafite de baixo ferro na capela; e
- concretar a capela.

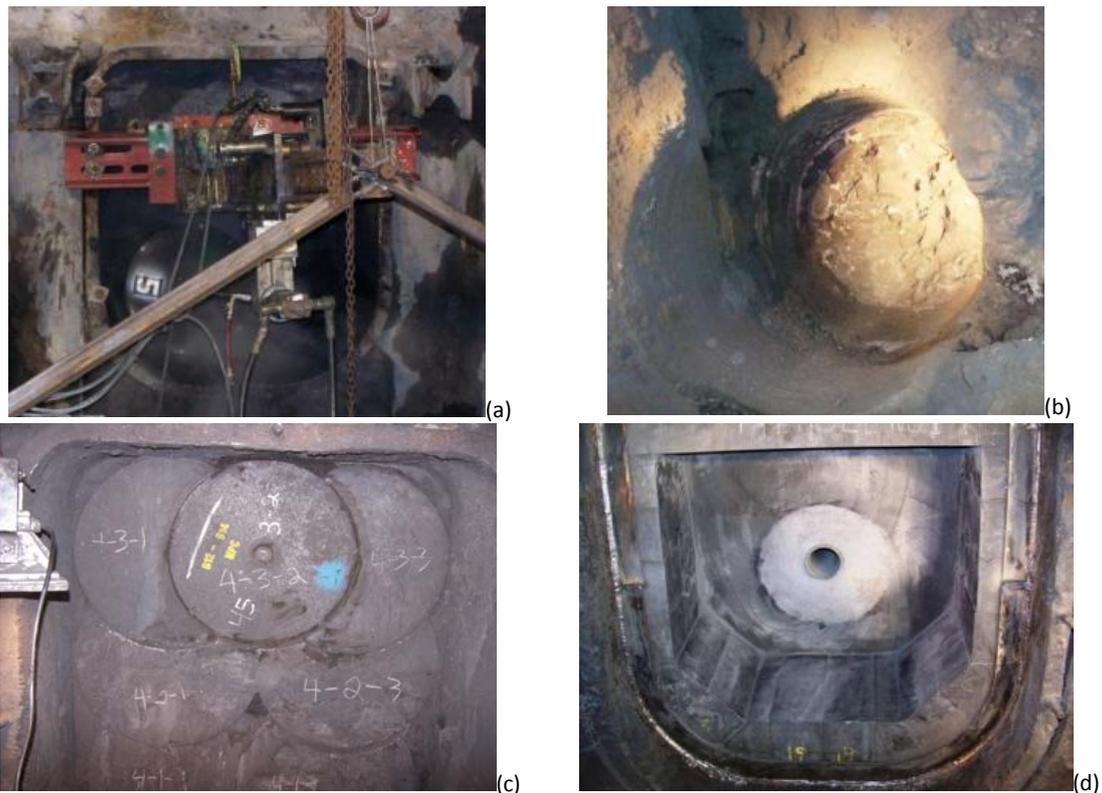
Figura 9. Etapas do método Core & Plug™ a) Montagem do dispositivo de furação b) Furo central com diâmetro de 610 mm c) Instalação de plugs de carbono micropo intertravados d) montagem de tijolos de grafite ao redor da capela.

Nos furos de gusa 2 e 3 foram realizados os reparos com a metodologia Core & Plug™ no qual foram projetados a utilização de sete plugs de 610 mm de diâmetro e um plug com diâmetro de 229 mm. As principais etapas desse método são:

- instalar os equipamentos de furação;
- realizar furo de 610 mm de diâmetro central;
- demolir o concreto do furo manualmente;
- instalar plugs de carbono;
- repetir o processo para todas outras posições;
- instalar tijolos de grafite de ao redor das capelas; e
- concretar interior das capelas.

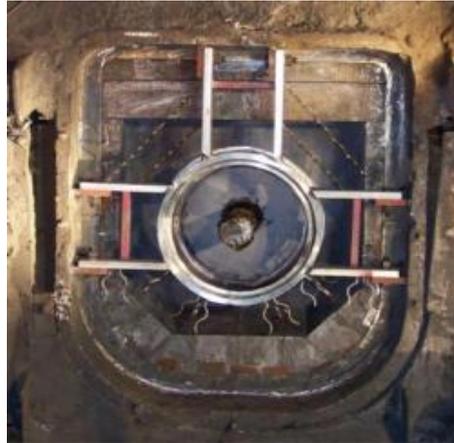
Figura 10. Estrutura de aço inox instalada no interior de cada capela.

Como melhoria foi instalado uma estrutura metálica de aço inox no interior da capela com objetivo de reduzir o impacto do canhão no concreto refratário, ilustrado na Figura 10.

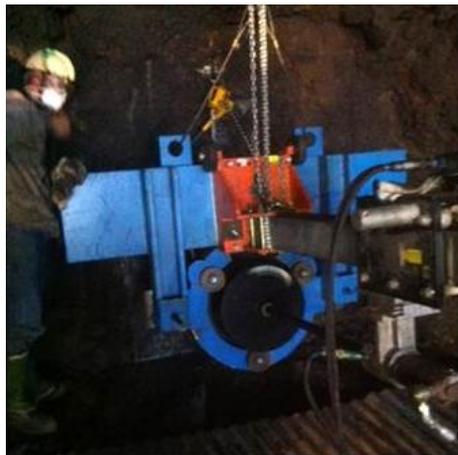
Figura 11. Reparo somente do miolo do concreto da capela.

Para manutenção das capelas está sendo realizado o reparo somente do miolo do concreto a cada 8 meses, através da furação de serra copo (Figura 11), e o reparo geral, troca de todo concreto e estrutura metálica a cada 24 meses. Esse novo método diminuiu o tempo do reparo deixando de ser atividade crítica das manutenções, evita danos no carbono a frente do furo de gusa e também nos refratários adjacentes da parede.
