MECANISMO DE FORMAÇÃO DO DEFEITO “COLAMENTO” CAUSADO POR “ESFOLIAÇÃO”¹

MECHANISM OF MECHANICAL DEFECT CAUSED BY “PEELING”

¹ *Contribuição técnica ao 44º Seminário de Laminação - Processos e Produtos Laminados e Revestidos, 16 a 19 de outubro de 2007, Campos do Jordão – SP, Brasil.*

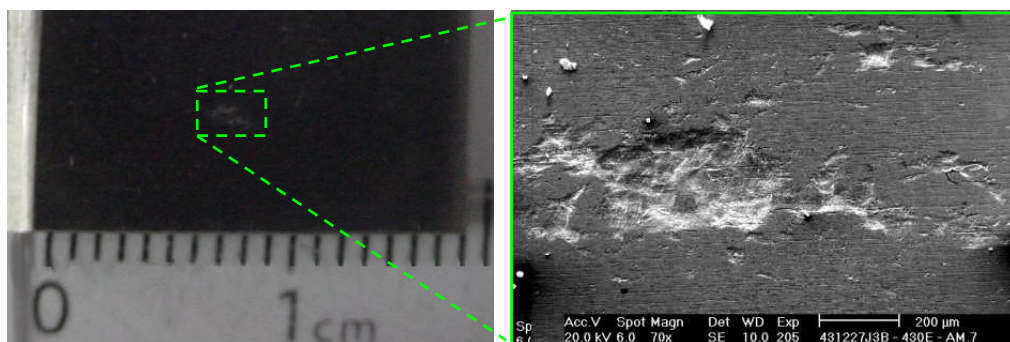
O defeito “colamento” são marcas de pequenas dimensões, na superfície da tira, alinhadas e espaçadas por múltiplos dos diâmetros dos cilindros de trabalho do laminador e dos passes de laminação. Morfologicamente se apresentam em baixo relevo, conforme Figura 1.

Figura 1 – Morfologia típica do defeito “colamento”.

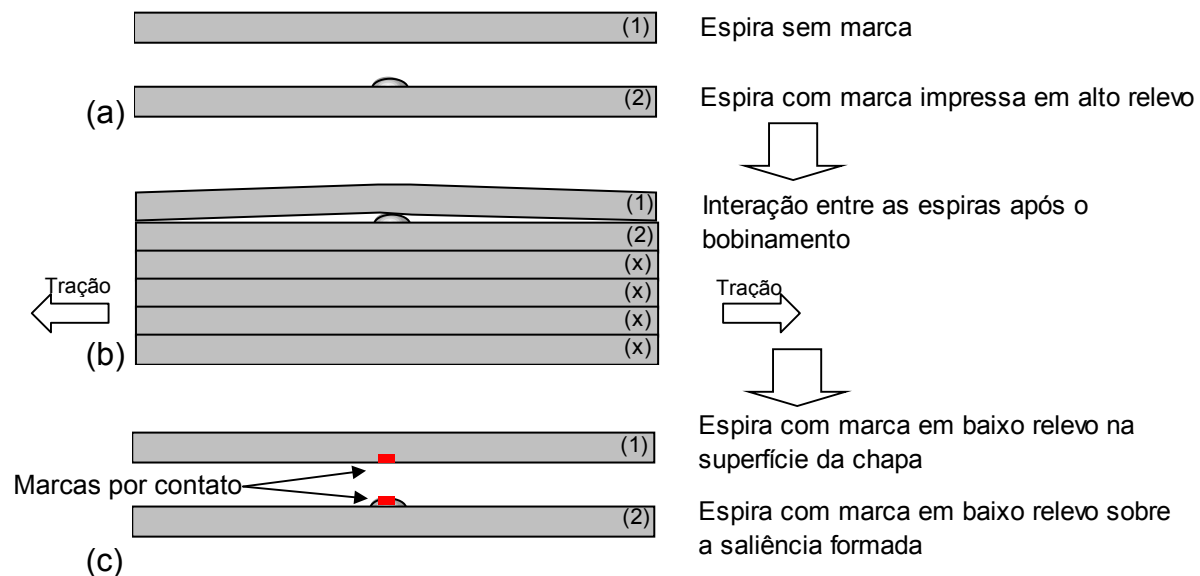
A Figura 2 descreve as etapas de formação do “colamento”. O defeito impresso em alto relevo na superfície da tira (Figura 2a), durante o bobinamento no processo de laminação em Sendzimir, é comprimido contra a superfície de outra espira (Figura 2b). Esta condição promove uma marca em baixo relevo na superfície da espira adjacente, por ser um ponto de concentração de tensões, bem como na superfície do próprio defeito (Figura 2c). Desta forma, ocorre nas duas faces. Estando em baixo relevo, os defeitos não desaparecem imediatamente nos passes seguintes de laminação. Isto é constatado na linha industrial, onde aparecem alinhados, com distâncias equivalentes ao perímetro do cilindro trabalho, acrescidas das deformações impostas pelos passes de laminação.⁽²⁾

Figura 2 – Mecanismo de formação de marcas em baixo relevo durante o bobinamento.

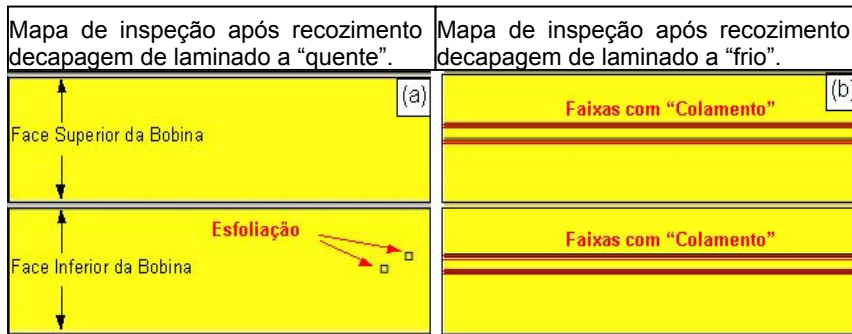
A necessidade de se encontrar novas causas para desprendimento de particulado, que pudessem marcar os cilindros de trabalho durante laminação a frio, levou a uma análise detalhada dos mapas de inspeção na linha final. Foi observado que grande parte dos desvios por “colamento” estavam alinhados a outro defeito no mapa de inspeção final, a “esfoliação”. Posteriormente, esta foi vista também em mapas de inspeção de processos anteriores, alinhada à ocorrência do “colamento” no produto final. A Figura 3 mostra este fato.

Figura 3 – Mapa de inspeção mostrando as duas faces de uma bobina em dois equipamentos. (a) O defeito “esfoliação” no primeiro recozimento e (b) “colamento” alinhado, visto na inspeção do recozimento final, na mesma posição em relação ao sentido transversal da tira.

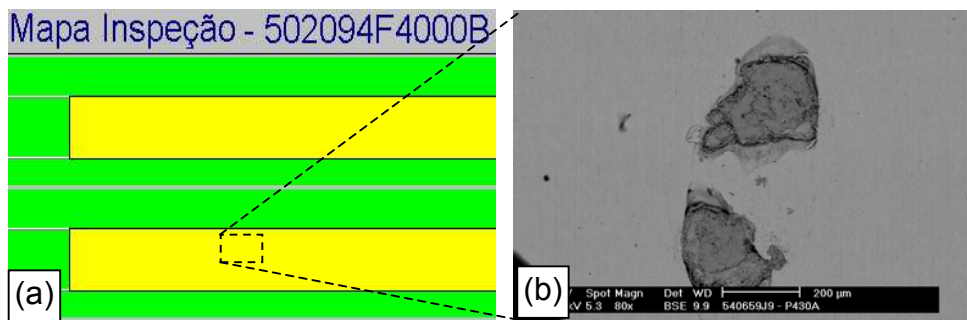
1. 062, o tradicionalmente conhecido;⁽²⁾
2. 162, associado ao defeito “esfoliação”, conforme Figura 3; e
3. 262, óxidos remanescentes de bobinas laminadas a quente, conforme Figura 4.

Figura 4 – (a) Mapa de inspeção mostrando em amarelo e em ambas as faces o defeito “colamento” 262 que ocorre de forma aleatória. (b) Óxido causador do defeito, visto em MEV.

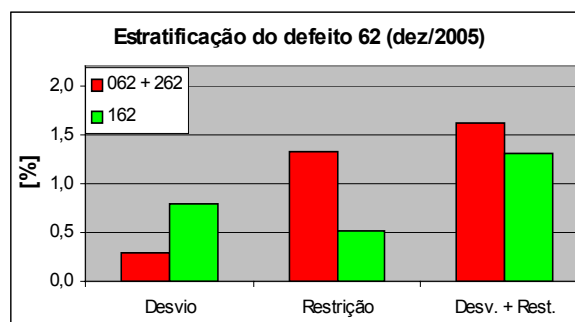
Com base nestes dados estratificou-se, através dos mapas de inspeção, os índices de colamento, de forma a ter uma nova distribuição, conforme Figura 5.

Figura 5 – Estratificação do defeito “colamento”

Através das informações contidas nesta distribuição, iniciou-se um trabalho minucioso de análise e alocação prévia das unidades metálicas com o defeito “esfoliação” durante fase de inspeção na linha de recozimento inicial. Isso permite o direcionamento para aplicações menos críticas, como superfície lixada. Apesar desta

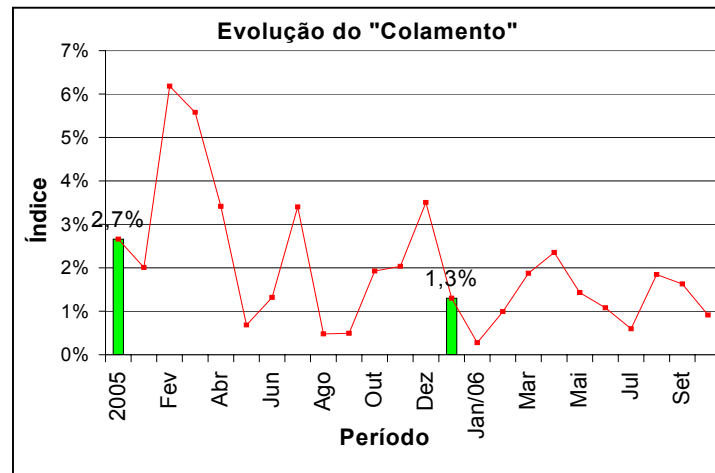
Figura 6 – Evolução do defeito “colamento”. Abril/2005, decréscimo em função das ações em relação com óxidos superficiais (262). Jan/2006, trabalho de alocação em função da relação com as esfoliações (162).

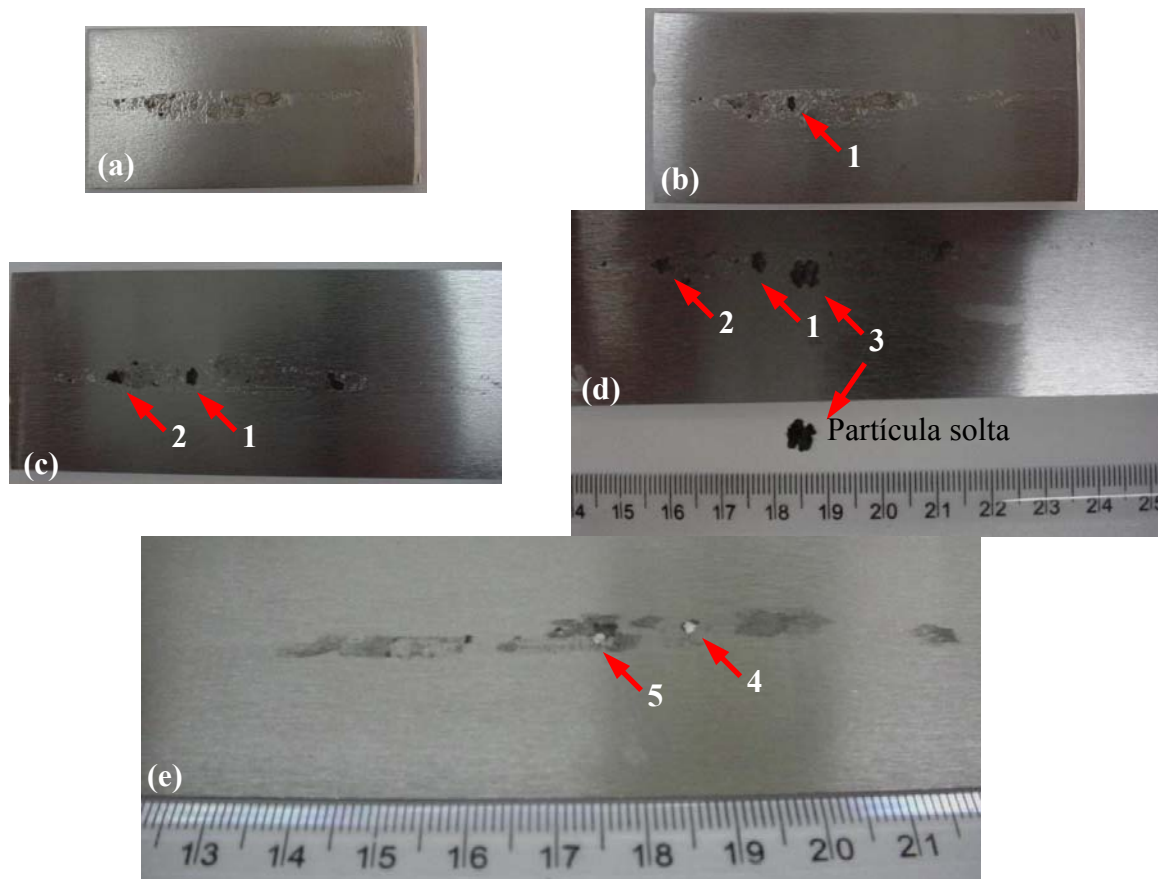
O processo de laminação piloto permite acompanhar e registrar cada etapa, observando a mutação morfológica da superfície. Na Figura 7 pode-se ver a evolução do defeito “esfoliação” entre os passes de laminação que a deformou ⁽⁴⁾. São assinalados cinco pontos distintos, onde fica evidenciado o desprendimento de material durante o processo, em dimensão suficiente para promover marcas nos cilindros de trabalho.

Figura 7 – Evolução da deformação entre os passes de laminação a frio, piloto. A numeração de 1 a 5 mostra o desprendimento de material. De (a) a (e) é mostrada a evolução morfológica do defeito com a deformação, sendo: (a) 0%, (b) 9%, (c) 19%, (d) 28% e (e) 70% de deformação.

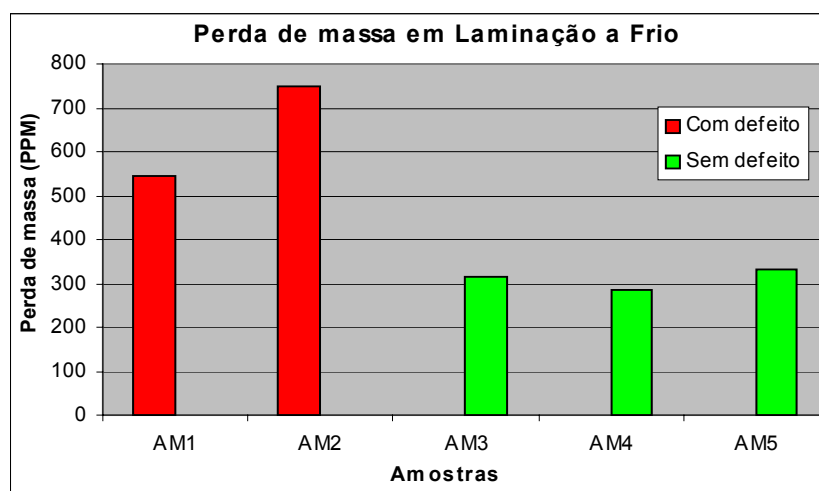
A Figura 8 mostra a diferença de perda de peso entre as amostras com e sem “esfoliação”, distinguindo o comportamento superficial entre elas.

Figura 8 – Perda de massa das amostras durante processo de laminação a frio.

Fica evidenciado pelas figuras acima a diferença de comportamento entre amostras de uma mesma bobina com e sem o defeito “esfoliação”.⁽⁴⁾ Segundo análises já realizadas sobre a qualidade de borda de bobinas e das tensões envolvidas no

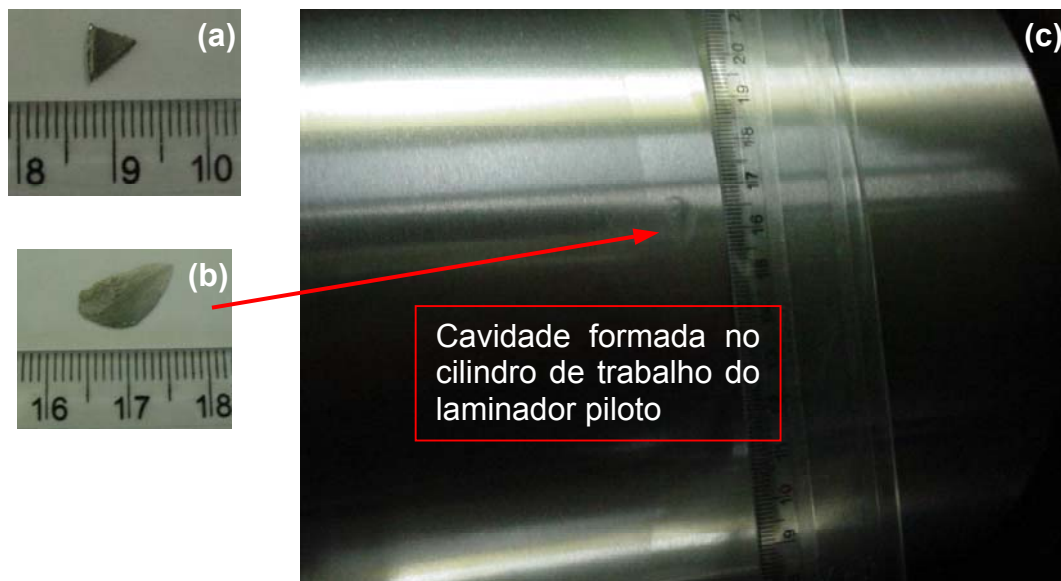
Para validação, foi inserida uma partícula metálica, de 28 HRC de dureza, entre os cilindros de trabalho do laminador piloto, neste caso com 62 HRC. Como pode ser observado na Figura 9, esta condição é suficiente para a ocorrência de uma cavidade.

Figura 9 – Esquema mostrando a partícula que foi inserida entre os cilindros de laminação do laminador piloto (a) antes e (b) após a deformação. (c) Quadro de um filme feito para desenvolvimento do trabalho em laboratório mostrando a cavidade formada no cilindro.

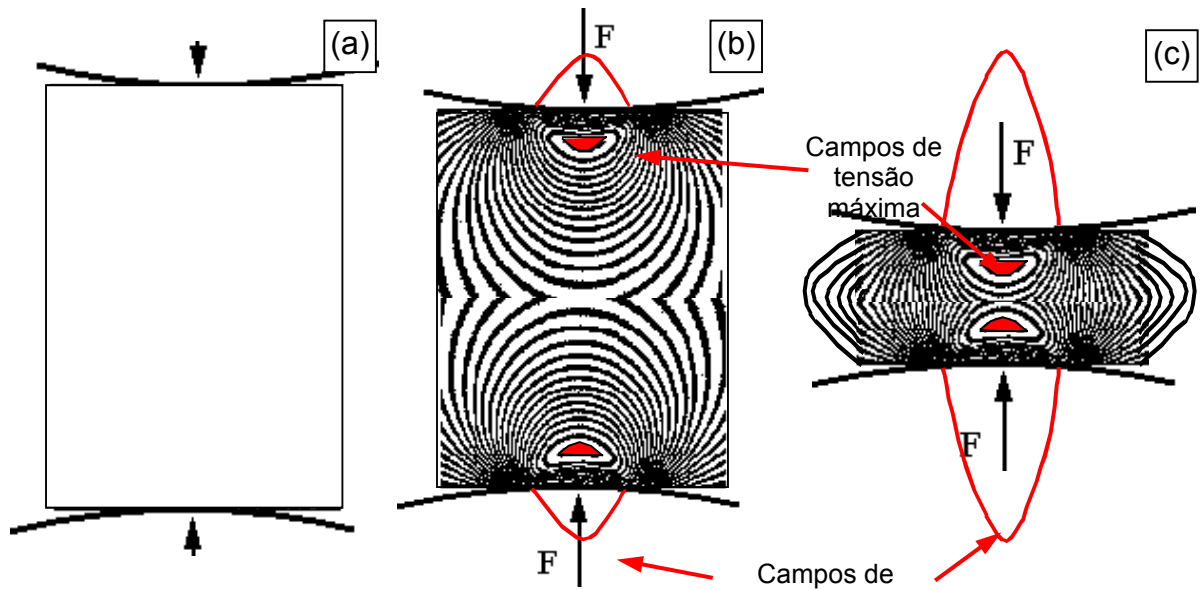
A Figura 10 mostra esquematicamente a mudança de comportamento do sistema. Na Figura 10b, para ocorrer a deformação, deve-se exceder o limite de escoamento do material. Na Figura 10c, soma-se ainda as interações entre os campos de tensões gerados internamente, de forma que juntos, exijam mais do cilindro, aumentando a tensão no contato.

Figura 10 – Desenho esquemático mostrando a interação dos campos internos de tensões entre os cilindros de laminação e um corpo. (a) Condição sem carregamento, (b) com carregamento leve e (c) com carregamento severo.

A corpo de menor limite de escoamento se deforma. Caso o aumento de dureza provocado pelo encruamento, somado aos esforços necessários para vencer as tensões geradas pela forte interação entre os campos internos (Figura 10c) excedam o limite de escoamento do cilindro, mesmo com dureza superior a da partícula este será marcado.

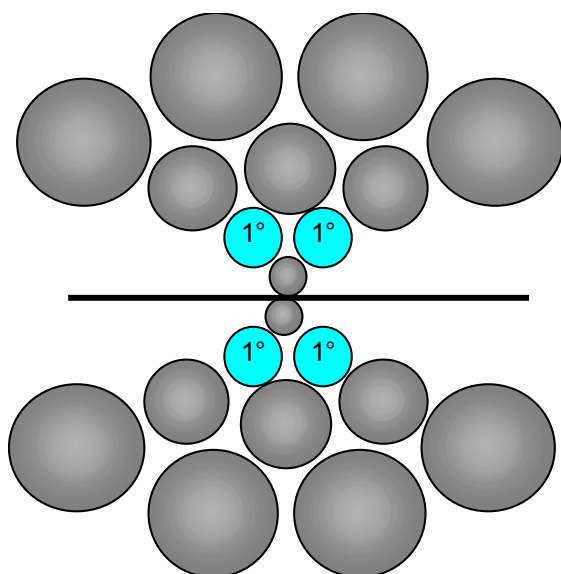
O processo de laminação a frio via Sendzimir é bastante favorável à situação descrita acima. Existem quatro cilindros de 1º intermediário (Figura 11), que podem comprimir o particulado desprendido durante a laminação a frio, entre eles e o cilindro de trabalho, reproduzindo o mecanismo descrito.

Figura 11 – Desenho esquemático da cadeia de um laminador Sendzimir mostrando, em azul, os cilindros de 1º intermediário.

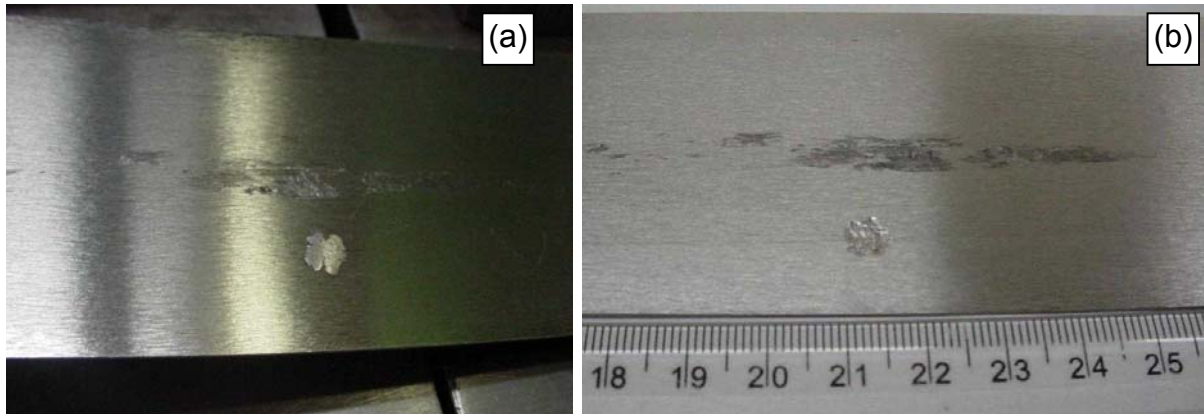
Outra condição favorável à formação de cavidades no cilindro através de um particulado, trata-se do contato direto da partícula comprimida entre a chapa e o cilindro de trabalho. A Figura 12 mostra a cavidade formada na chapa por um particulado desprendido.

Figura 12 – Esquema mostrando uma partícula sobre a chapa (a) antes da laminação e (b) a cavidade após o passe de redução no laminador piloto.

Nesta condição, a espessura e o grau de encruamento da chapa influenciam na absorção de parte da deformação localizada imposta pela partícula, para posteriormente, deformar também o cilindro de trabalho. Se a chapa ainda tem ductilidade para suportar toda a deformação, o cilindro de trabalho não é marcado. Em qualquer caso, se uma “esfoliação”, mesmo de maior intensidade, não desprender partícula em dimensão suficiente para promover esta marca, não haverá o “colamento”.
