MECANISMOS DE FRAGILIZAÇÃO DE CONTORNOS DE GRÃO EM TEMPERATURAS ELEVADAS EM AÇOS ESTRUTURAIS AO COBRE ⁽¹⁾

Resumo

ON THE MECHANISM OF GRAIN BOUNDARY WEAKNESS OF COPPER CONTAINING STEELS AT HIGH TEMPERATURES ⁽¹⁾

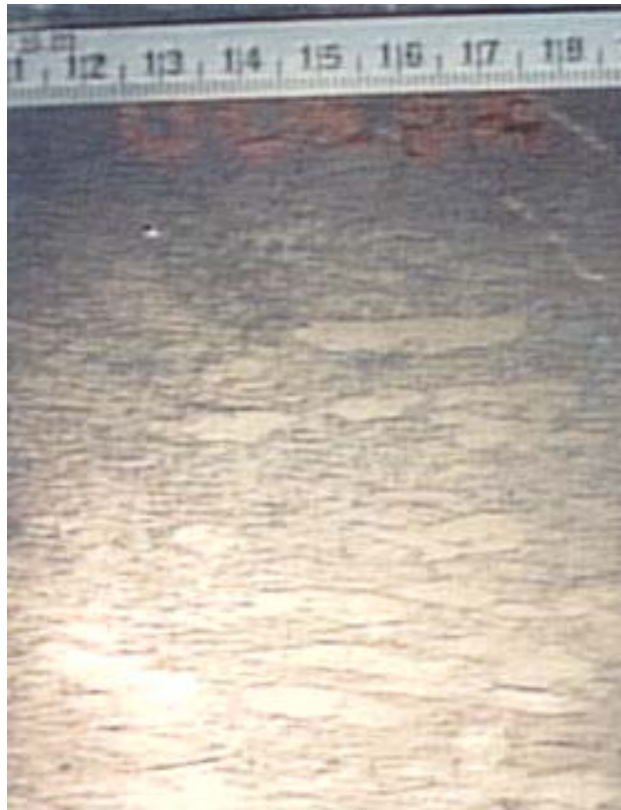
O aspecto da superfície das chapas que sofreram fragilização por cobre, com ruptura acompanhando contornos de grão da austenita, é apresentado nas Figuras 2 e 3. A ruptura, apesar do grau de oxidação, demonstra características típicas de presença de fase líquida/pastosa. Testes realizados, com a interrupção da laminação em temperaturas mais elevadas, acima dos 1000°C, confirmaram que a fragilização dos contornos de grão se inicia em temperaturas onde o cobre poderia se apresentar no estado líquido.

Figura 2. Aspecto do defeito observado na superfície da chapa grossa. Fotografia da face A.

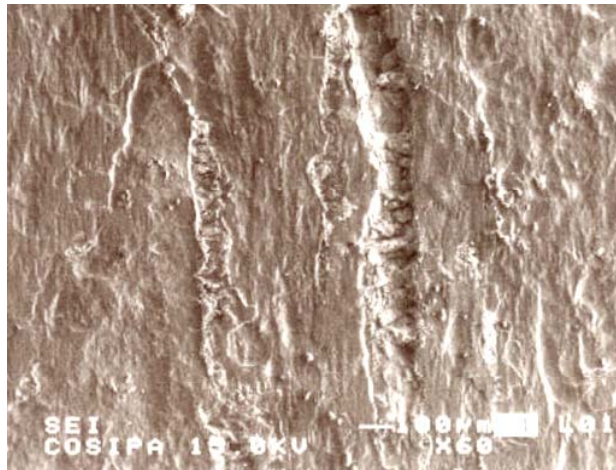
Figura 3. Aspecto do defeito esponjoso observado por imagem de elétrons secundários (microsonda eletrônica), na superfície de chapa grossa.

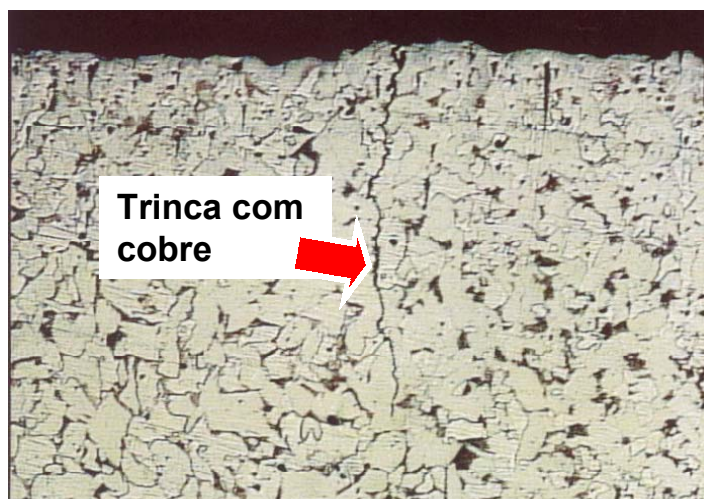
Neste tipo de amostra, observou-se o que parece ser “trincas recheadas com cobre” (Figura 4 e 5). Também, foi possível detectar uma quantidade não usual de cobre, tanto nas superfícies da placa (faces A e B, e suas laterais), como mostrado na Figura 6. Este tipo de evento é dificilmente explicado por processos usuais de segregação induzida por oxidação seletiva, pela quantidade de cobre encontrado. Portanto, estamos lidando com uma potencial contaminação por cobre do molde da máquina de lingotamento contínuo.

Figura 4. Exemplo de trinca observada na superfície B de placas antes do enformamento. Micrografia ótica. Seção longitudinal. Superfície polida e atacada com Nital 2%. ~75x.

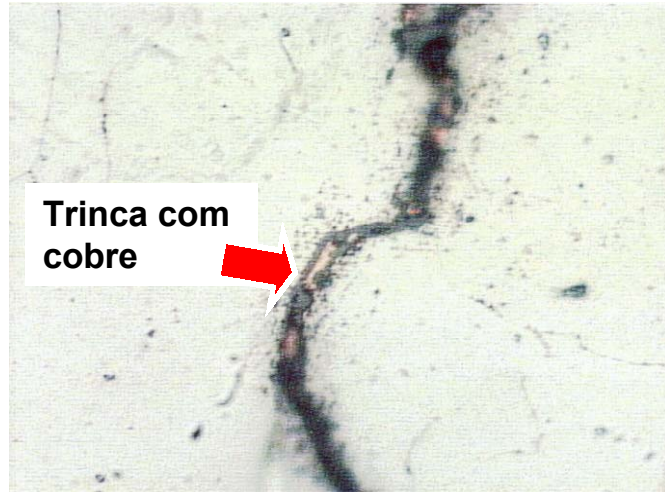
Figura 5. Exemplo de trinca “recheada com cobre”, observada em amostra de placa antes do enformamento. Micrografia ótica. Seção longitudinal. Superfície polida e atacada com Nital 2%. ~1400x.

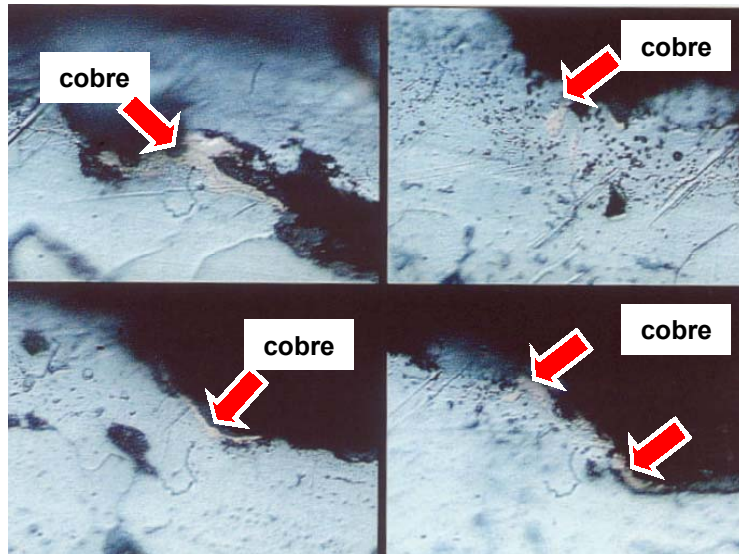
Figura 6. Exemplo de superfície de placa contendo cobre, observada em amostra de placa antes do enformamento. Micrografia ótica. Seção transversal. Superfície polida e atacada com Nital 2%. ~750x.

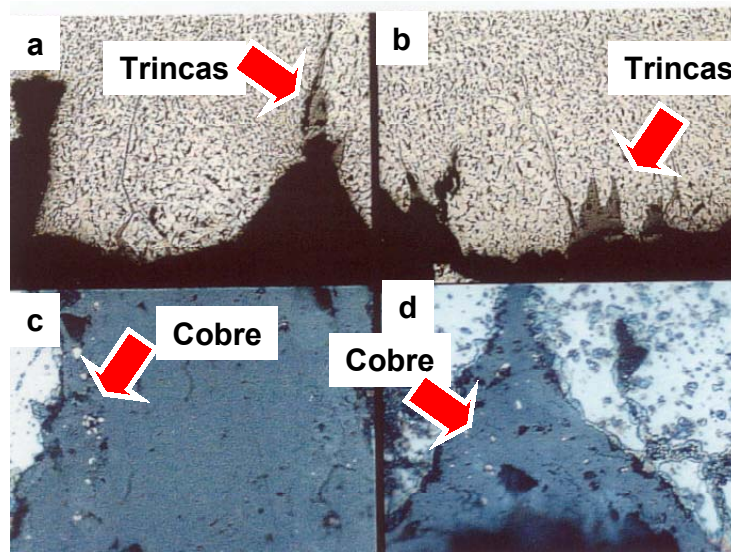
Análises de rupturas intergranulares na superfície de chapas laminadas, permitiram uma associação deste tipo de defeito com os defeitos pré-existentes nas placas. Outra observação pertinente foi que, a presença de cobre metálico parece acelerar o processo de oxidação em temperaturas elevadas, já que houve uma coincidência de regiões com maior oxidação e a presença de cobre metálico (Figura 7).

Figura 7. Evidência de corrosão acelerada associada a trincas contendo cobre: (a e b) trincas em menor ampliação, ~35x, e (c e d) cobre detectado em associação à oxidação em temperatura elevada, ~750x. Micrografia ótica. Seção transversal. Superfície polida e atacada com Nital 2%.
