MELHORIA DE PERFORMANCE DO REVESTIMENTO REFRATÁRIO DAS PANEAS DOS FORNOS ELÉTRICOS A ARCO DA APERAM TIMOTEO *

IMPROVEMENT OF STEEL LADLES REFRACTORIES PERFORMANCE OF APERAM TIMÓTEO MELT SHOP

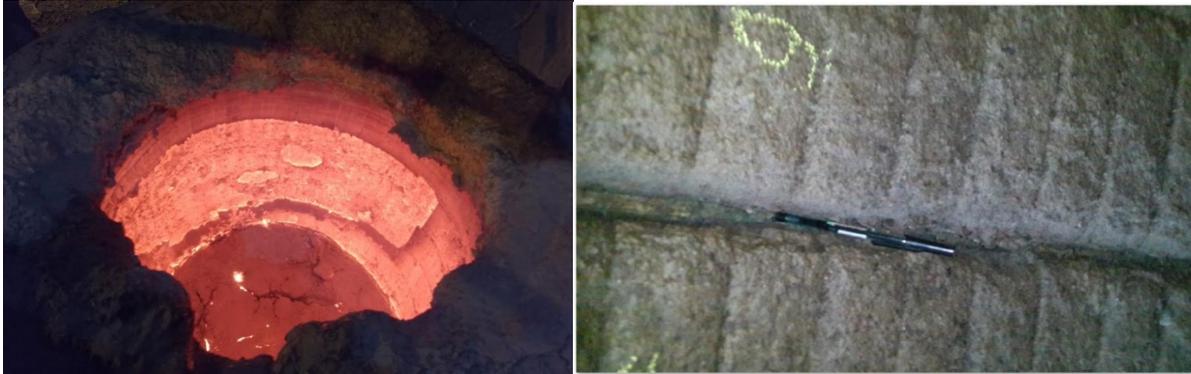
- Painéis refratários nas regiões das paredes laterais com queda abrupta evidenciado na figura 4;

- Fendas entre os tijolos refratários na região das paredes laterais, evidenciado na figura 5;
- Ocorrências de trincas transversais nos tijolos refratários

Figuras 4 e 5 – (à esquerda) Parede refratária da panela – Destaque para região sem painel de refratários e (à direita) fenda entre os tijolos refratários

Para tratar os eventos de queda de painéis refratários, foi realizada a análise e o acompanhamento do processo de montagem do revestimento e identificado que havia anormalidade na geometria das painéis (parte mecânica do vaso). Posteriormente foi feita inspeção dimensional em todas as painéis para verificar a intensidade da deformação da carcaça das painéis. Constatado, conforme figura 6, que havia deformação crítica e que esta deformação estava provocando a queda de painéis, por não permitir a montagem adequada dos tijolos refratários. De acordo com a condição identificada, foi estabelecida a aquisição de novas painéis para eliminar a causa da queda de painéis.

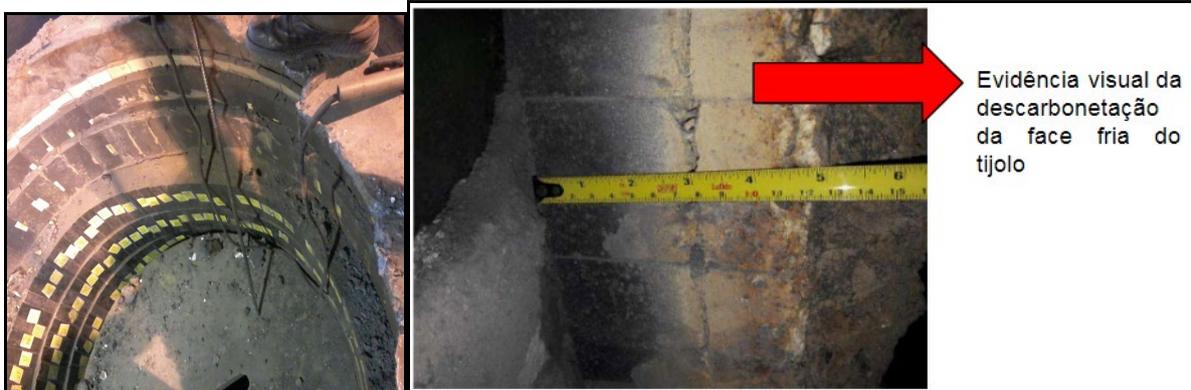
A fenda entre os tijolos e as trincas, foi analisada com foco no processo de aquecimento das painéis novas e em fluxo. Foi verificado se havia a ocorrência da descarbonetação do refratário das painéis. Após análise, foi confirmado que a composição da chama de aquecimento de painéis, utilizada nos aquecedores horizontais, estava provocando a retirada do carbono da matriz do material refratário e fragilizando o revestimento. Para eliminar a causa da descarbonetação, foi

Figuras 6 e 7 – (à esquerda) Montagem do revestimento refratário em panela com carcaça com deformação acentuada e (à direita) detalhe do tijolo refratário com evidência de descarbonetação

estabelecido o padrão adequado de relação entre gases (GN + O₂) para evitar chama excessivamente oxidante.

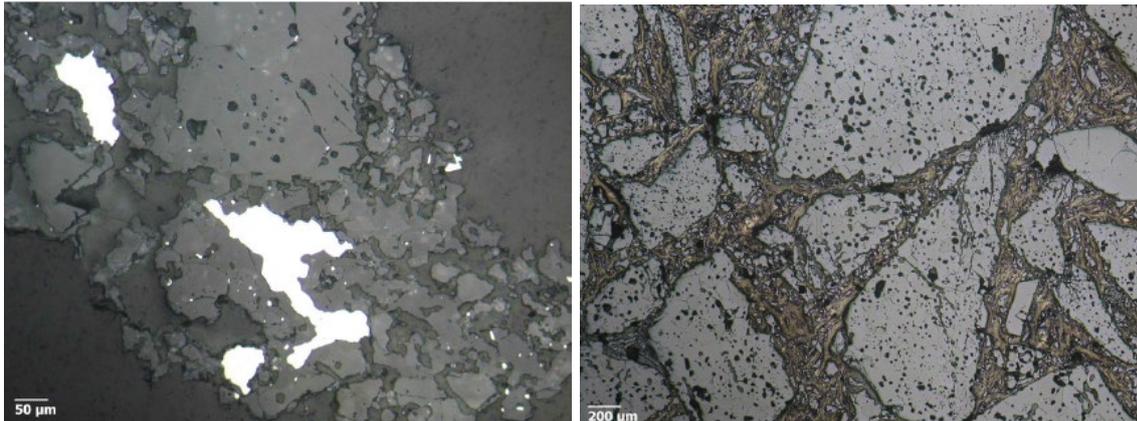
Para solucionar o desgaste localizado da parede lateral foi realizada análise ceramográfica para compreensão do mecanismo. Como indicam as figuras 8 e 9, está evidenciado sobreaquecimento dos refratários na região do contato do metal fundido com a panela no momento do vazamento. As medidas tomadas para esta causa foram:

Figuras 8 e 9 – (à esquerda) face quente com indicação de grãos coalescidos e aço na matriz e (à direita) face fria com estrutura sem indicação de sobreaquecimento

- Revisão do modelo de fusão dos fornos elétricos para aumentar assertividade da temperatura de vazamento;
- Treinamento técnico das equipes operacionais, detalhando as características dos materiais refratários utilizados e os cuidados necessários;
- Estabelecimento do check list de condição do refratário de panela antes de posicioná-la para vazamento (inspeção operacional);

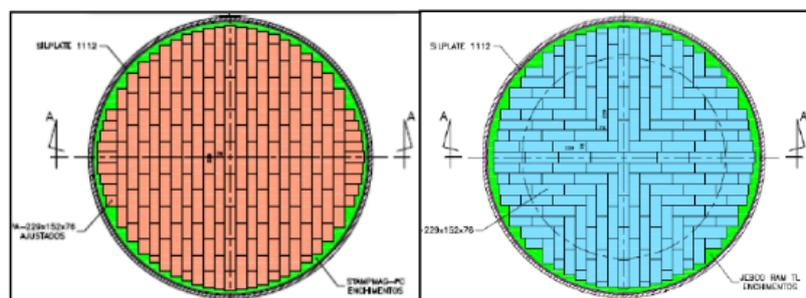
Figura 10 – Desenhos da montagem do fundo da panela, sendo à esquerda a montagem em paralelo e à direita a montagem em “gravata”

Em relação a causa de desgaste do fundo da panela foi realizada alteração na montagem do fundo alterando o tipo de fixação dos tijolos, conforme figura 10. E após algumas painéis de teste, foi padronizada a montagem dos tijolos no fundo na posição com maior aresta, ou seja, foi aumentada a camada de refratários de trabalho no fundo da panela. A alteração da camada do fundo está destacada na figura 11.

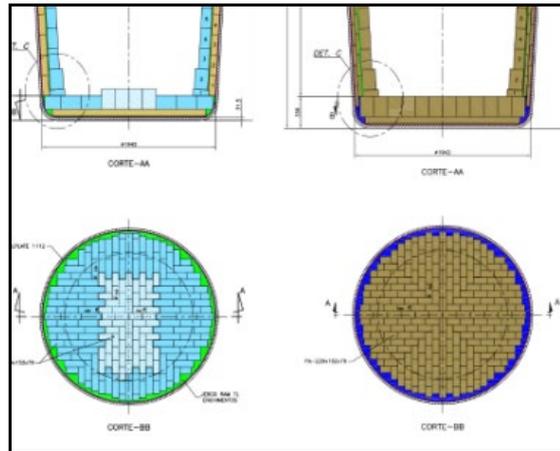
Figura 11 – Desenho de montagem do fundo evidenciando a alteração da posição dos tijolos que provocou aumento da espessura em toda a área
