MELHORIA DE QUALIDADE DE PLACAS PARA LAMINAÇÃO DE CHAPAS GROSSAS*

Resumo

IMPROVE SLAB QUALITY FOR PLATE MILL

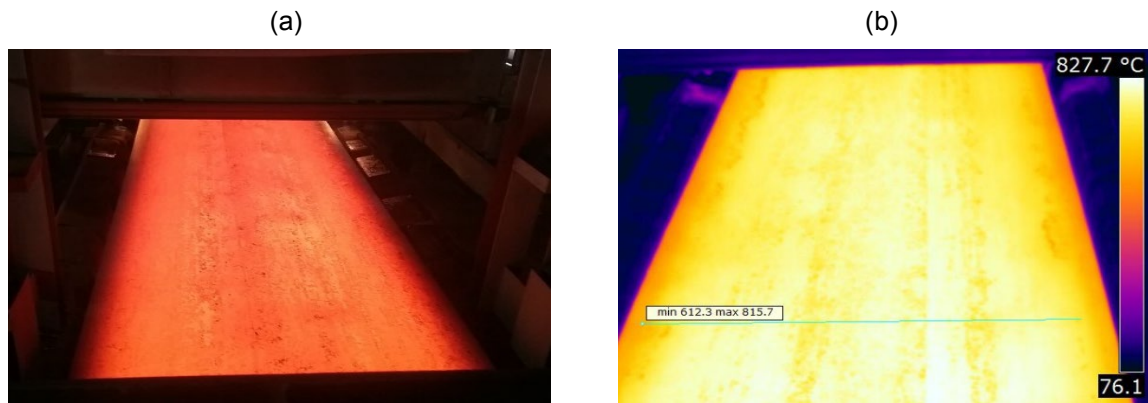
Portanto é muito importante durante a etapa de solidificação garantir uma condição de processo de tal forma que o aço apresente ductilidade suficiente para resistir aos esforços provocados pelas tensões térmicas e mecânicas. Dessa forma, a placa entra na parte horizontal da máquina sem a nucleação de trincas, principalmente nas quinas onde normalmente a temperatura superficial é menor. Na figura 4, imagem termográfica de uma placa na saída da máquina de lingotamento, percebe-se as quinas com uma cor mais escura, indicando uma temperatura superficial mais baixa. Essa diferença pode chegar à 200 °C como indicado na figura 4b.

Figura 4 – Fotografia de uma placa na saída da máquina de lingotamento contínuo (a) e sua imagem termográfica (b).

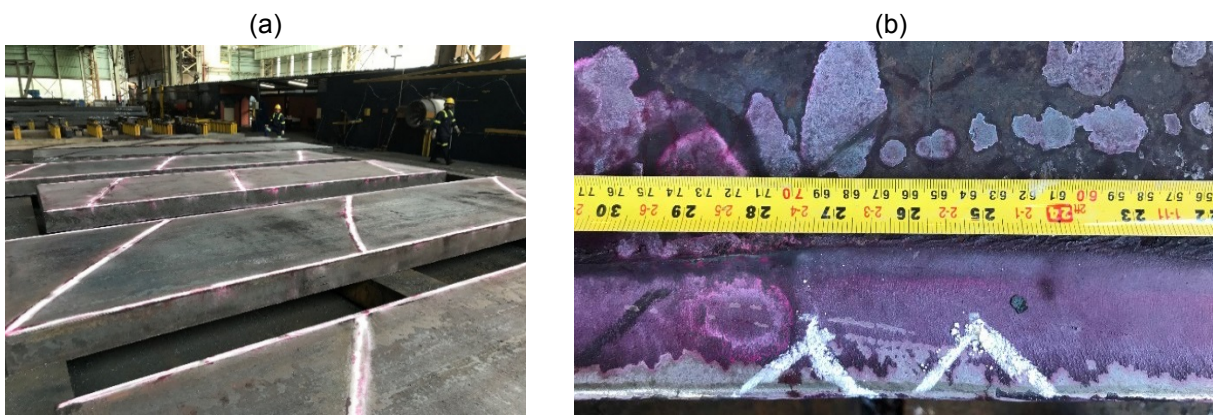
A figura 5 mostra um exemplo de placa submetida à inspeção no acabamento de placas da Gerdau Ouro Branco enquanto a figura 6 apresenta um exemplo de ocorrência de trinca de quina.

Figura 5 – Inspeção superficial de placas visando identificar defeitos superficiais (a) especialmente trincas de quina (b).

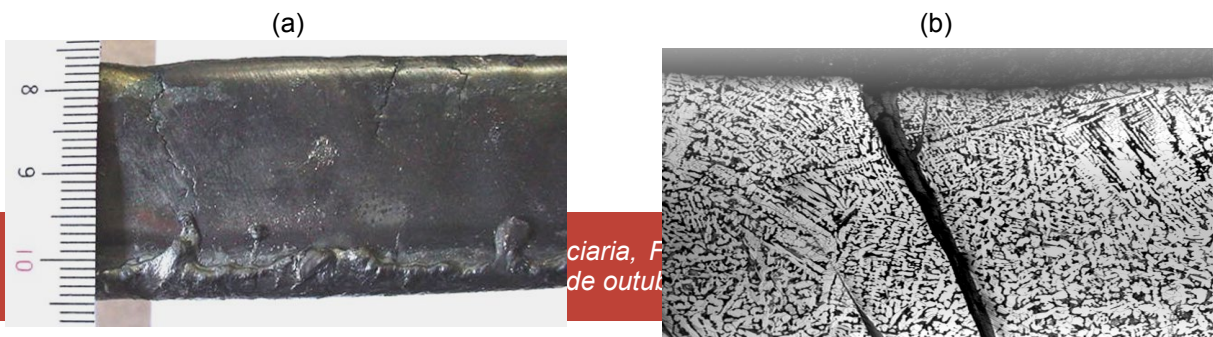
Figura 6 – Exemplo de ocorrência de trinca de quina em placa do lingotamento contínuo (a) e micrografia de uma dessas trincas (b).

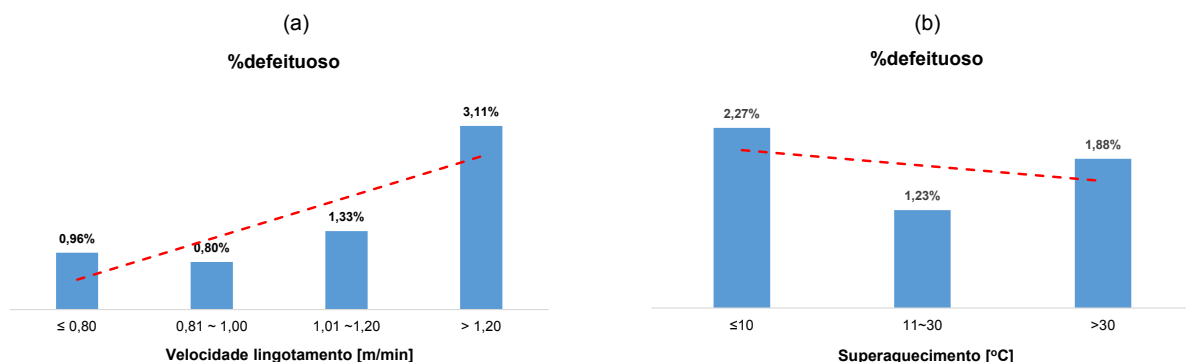
Figura 7 – Frequência de defeitos em função da velocidade de lingotamento (a) e do superaquecimento do aço no distribuidor (b).

- As corridas onde a relação AlxN foi maior que 2000 apresentam maior índice de defeitos,
- As placas que sofreram maior intensidade de resfriamento, densidade de água, apresentam maior frequência de trincas,
- O aumento do teor de Nióbio não resultou em maior número de chapas com trincas de quina
- As placas cuja temperatura superficial no descurvamento foi menor que 910 °C não apresentaram maior tendência à formação de trincas de quina.

- Realizar verificação das condições dos bicos de spray semanalmente via roll gap Checker e substituir as lanças obstruídas,
- Aumentar a frequência de inspeção e escarfagem das bordas das placas das corridas cujo produto AlxN seja superior à 2000,
- Reduzir o volume de água aplicado no resfriamento secundário, bicos de spray posicionados nas margens, visando aumentar a temperatura superficial nas quinas das placas,
- Melhorar as práticas de refino secundário e selagem do distribuidor visando reduzir o teor médio de N,
- Intensificar o estudo de medição térmica da superfície da placa durante o lingotamento.

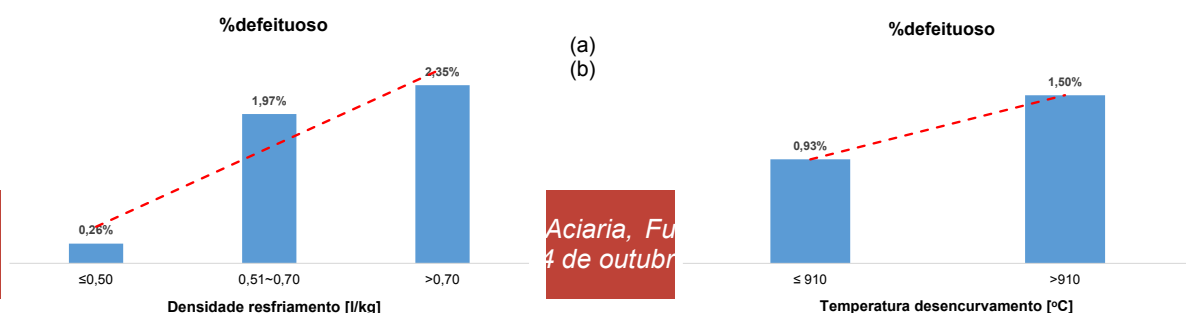
Figura 8 – Frequência de defeitos em função da densidade de água do resfriamento secundário (a) e da temperatura superficial da placa no descurvamento (b).

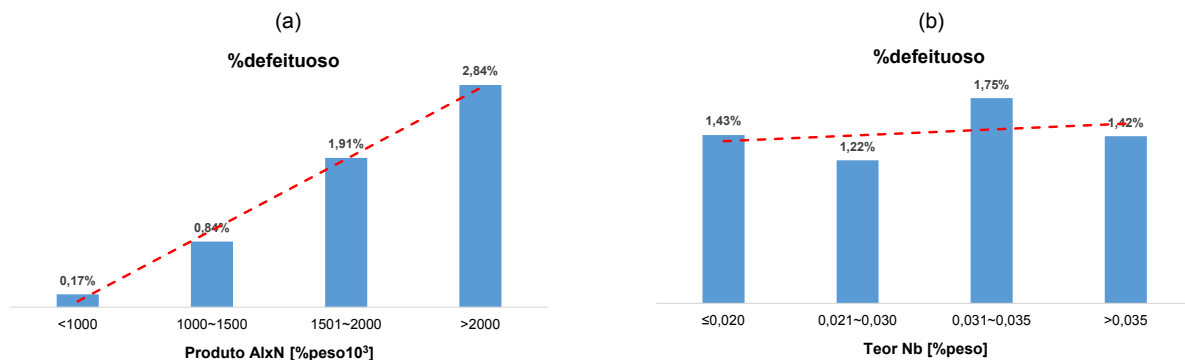
Figura 9 – Frequência de defeitos em função do produto AlxN (a) e do teor de Nióbio (b).

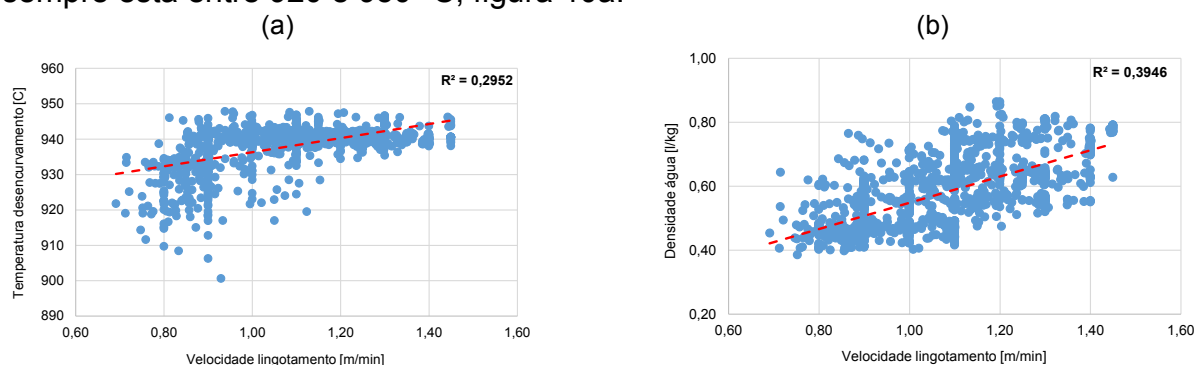
Outro ponto importante de mencionar é que a estratégia de resfriamento adotada no lingotamento visa garantir que a temperatura superficial da placa seja sempre superior à 900 °C no descurvamento mesmo para variações de velocidade e superaquecimento do aço no distribuidor. A figura 10 apresenta resultados encontrados utilizando-se os cálculos do modelo matemático para o centro da placa para os aços em estudo. Verifica-se que a temperatura no centro da placa quase sempre está entre 920 e 950 °C, figura 10a.

Figura 10 – Variação da temperatura superficial da placa no desencurvamento (a) e da densidade de água utilizada no resfriamento secundário (b) com a velocidade real de lingotamento.

Verifica-se pelos cálculos do modelo de resfriamento que a densidade de água adotada varia entre 0,40 e 0,80l/kg para velocidade entre 0,80 e 1,40m/min visando garantir que a temperatura superficial no desencurvamento seja sempre superior à 900 °C.

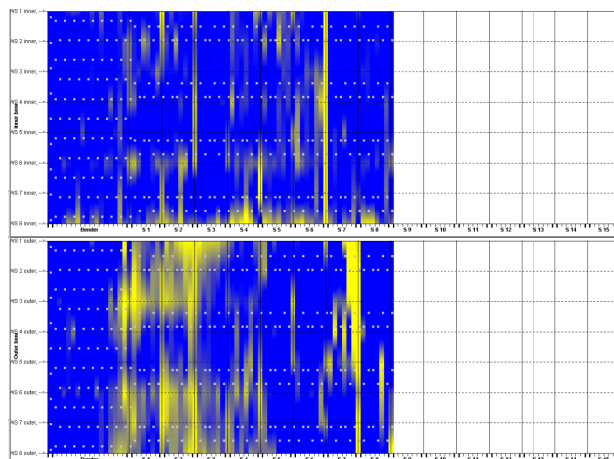
Situações reais de processo, algumas vezes, contribuem para que essas temperaturas não sejam alcançadas [5]. Um exemplo disso está relacionado à obstrução de bicos de spray que provocam distorções entre os cálculos do modelo e as temperaturas reais na placa. Para garantir que isso não seja um problema, utiliza-se o equipamento conhecido como “*Roll Gap Checker*”. A figura 11 apresenta um resultado obtido com a utilização dessa tecnologia no lingotamento de placas onde os pontos claros indicam possíveis obstruções dos bicos. Neste exemplo percebe-se uma maior tendência de problemas na parte inferior da máquina. Para evitar que isso resulte em maior ocorrência de defeitos, realiza-se uma verificação frequente e as lanças obstruídas devem ser trocadas.

Figura 11 – Resultado das condições dos bicos de spray via roll gap Checker.

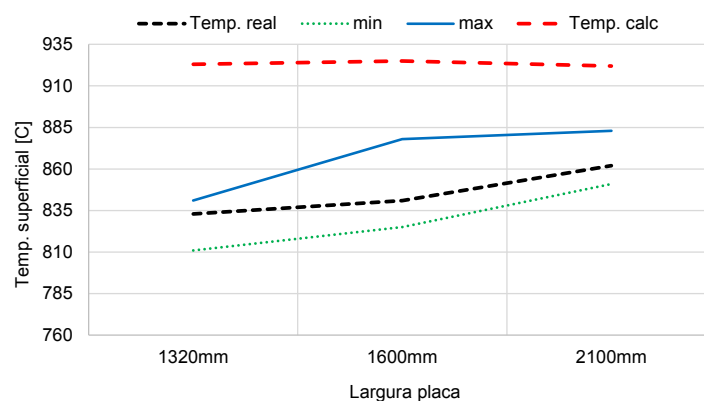
Em virtude de os resultados encontrados indicar que as temperaturas no centro da placa estão quase sempre superiores a 900 °C, contrários à queda de ductilidade a quente de aços micro ligados apresentada na figura 1, optou-se por verificar se a temperatura real superficial das placas em lingotamento realmente estavam conforme o modelo. A figura 12 mostra alguns resultados indicando que há uma diferença considerável entre as temperaturas do modelo e reais para uma das quinas da placa [8].

Figura 12 – Comparação entre temperaturas estimadas pelo modelo e medições reais via termografia de aços peritéticos micro ligados lingotados com velocidade 1,0m/min.

Foi identificado que o modelo matemático de solidificação do lingotamento contínuo de placa não estima a temperatura superficial no canto da placa de forma adequada para garantir temperaturas superiores à condição de alta ductilidade, maior que

900 °C[3] ou 1000 °C[7]. Dessa forma estudos termográficos continuam em andamento visando conhecer melhor estes efeitos, bem como estimar adequadamente as modificações que devem ser realizadas no resfriamento secundário do lingotamento de placas.

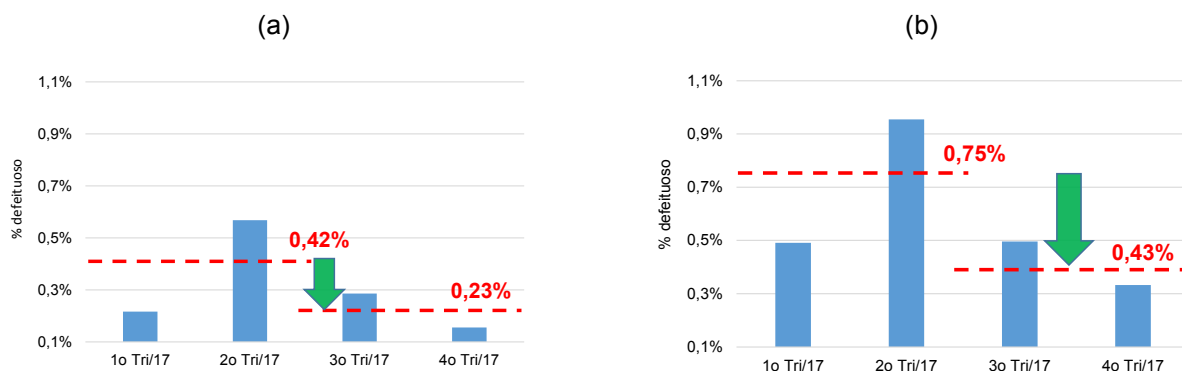
Depois de implantar as ações descritas, os resultados indicam uma evolução na qualidade das placas fornecidas pois o índice de chapas com ocorrência de trincas de quina reduziu significativamente. A figura 13 mostra a evolução dos resultados em chapas ao longo do ano.

Figura 13 – Índice geral de chapas com ocorrência de trincas de quina (a) e índice de aços peritéticos micro ligados (b).

Comparando os resultados do primeiro semestre com o segundo semestre de 2017, verifica-se uma redução significativa nas ocorrências de trincas de quina em chapas grossas de aços peritéticos, 0,75 para 0,43%, redução de mais de 50%.
