METODOLOGIA DE ESTUDO DE CILINDROS ACIDENTADOS
NA ÁREA DE LAMINAÇÃO A FRIO⁽¹⁾

R E S U M O

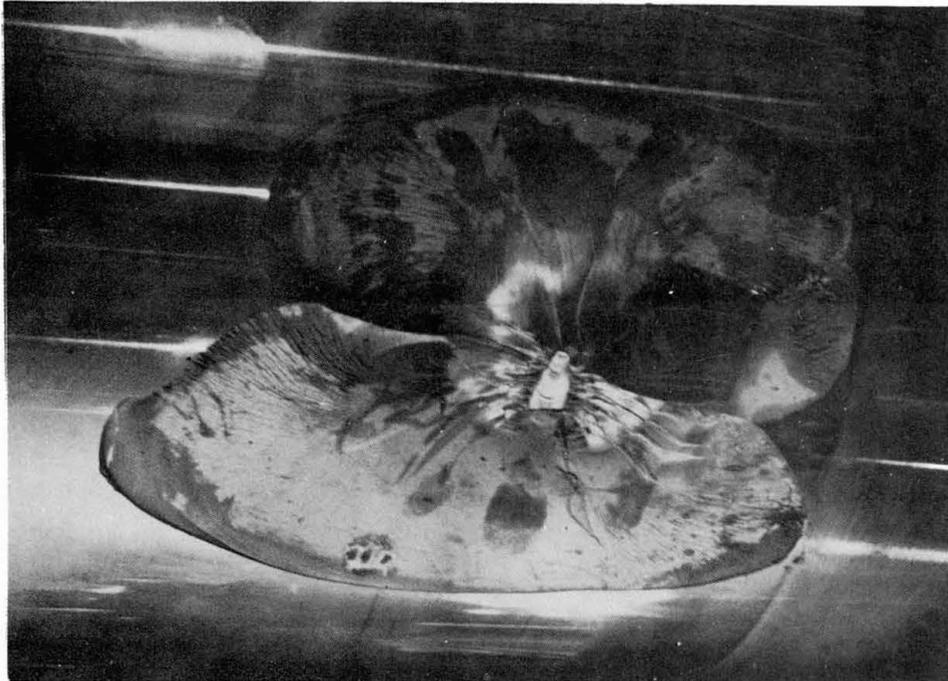
- a - pequenas áreas na superfície da mesa (fig. 1);

FIGURA 1 - "Spalling" de pequenas proporções. O ensaio de ultrassom não revelou extensão interna.

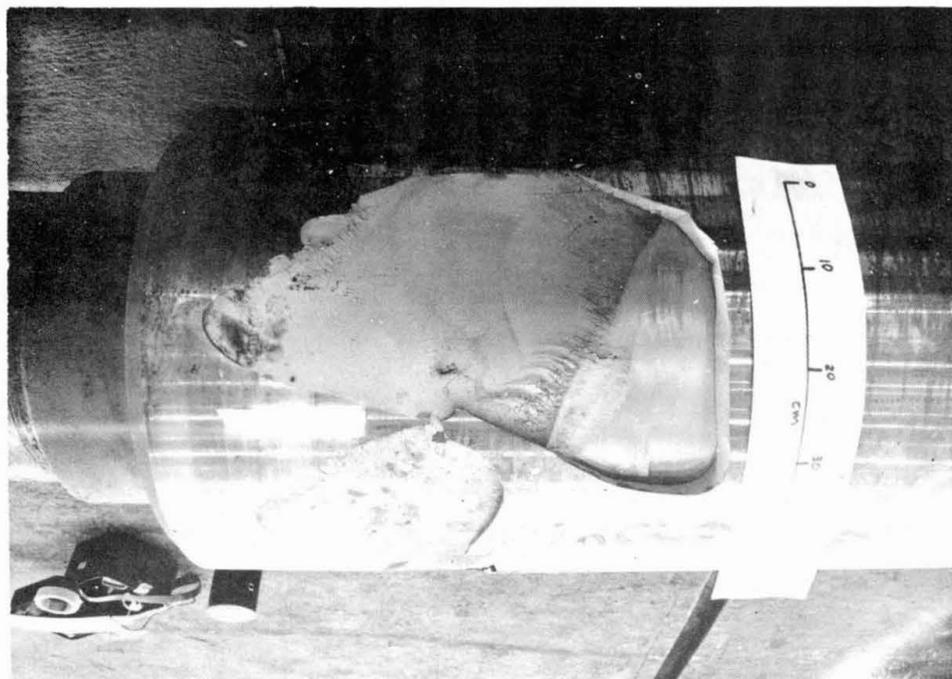
FIGURA 2 - "Spalling" de grandes proporções. O ensaio de ultra - som revelou regiões internas trincadas e não desprendidas.

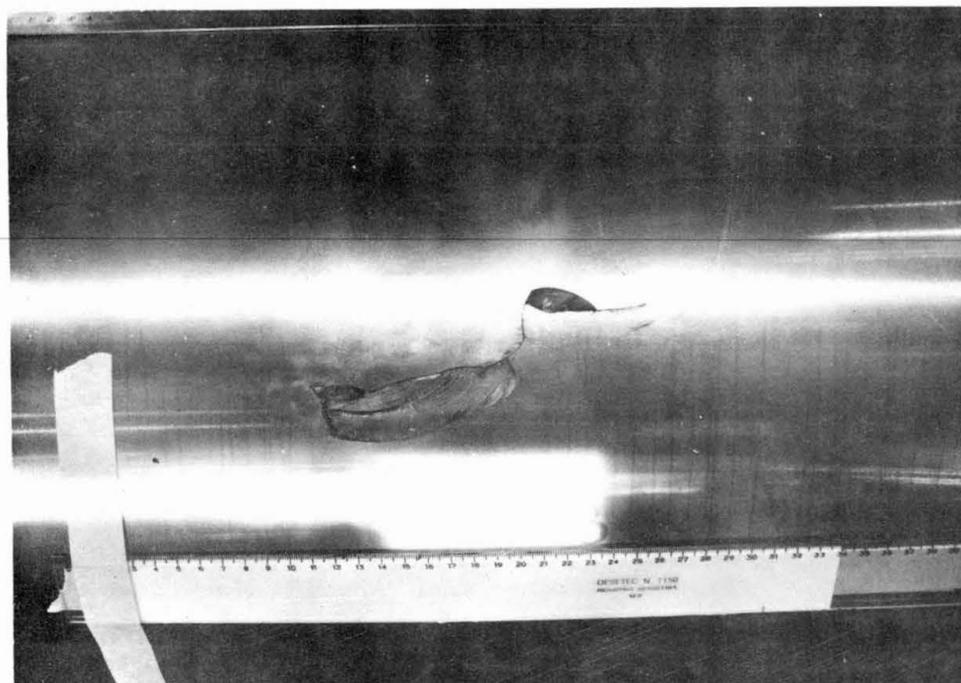
FIGURA 3 - "Spalling" de pequenas proporções. O ensaio de ultra - som revelou que a propagação se deu em faixa estreita, circundando o cilindro.

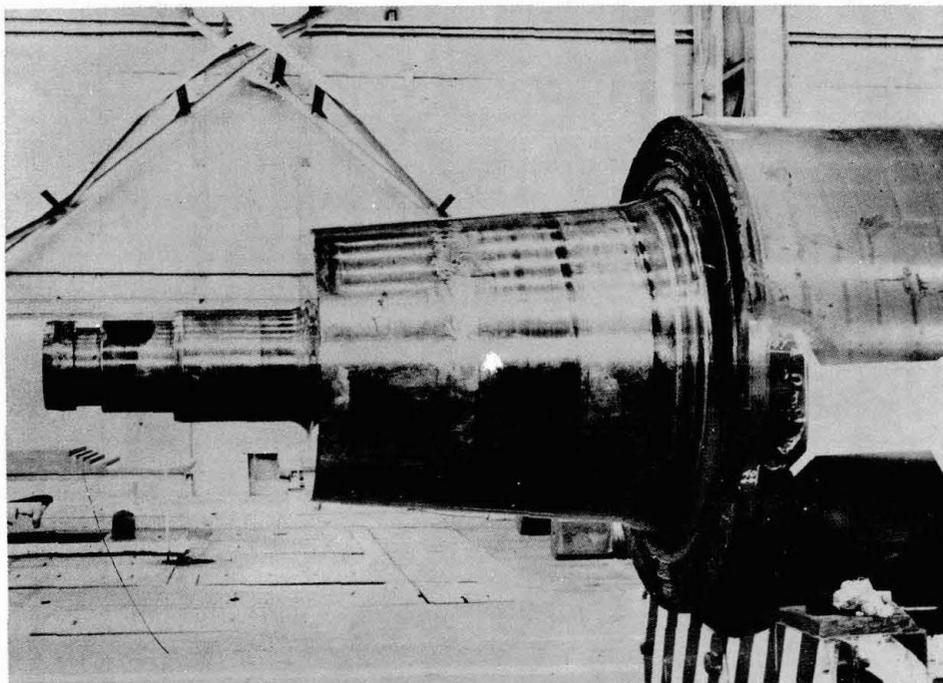
FIGURA 4 - "Spalling" de pequenas proporções na borda da mesa do cilindro.

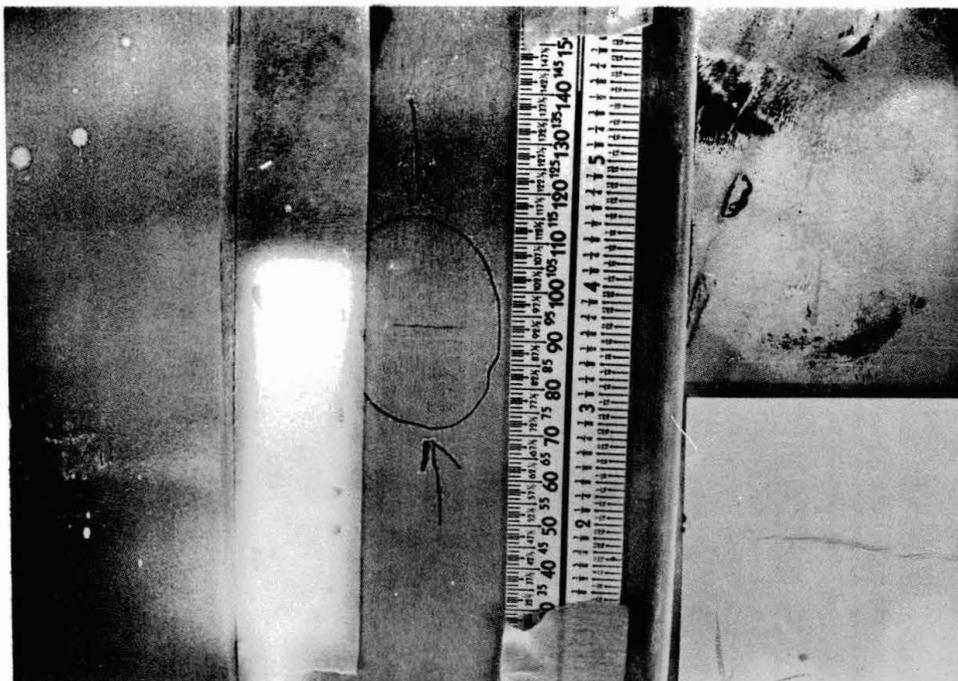
FIGURA 5 - Trinca nucleada na superfície do cilindro

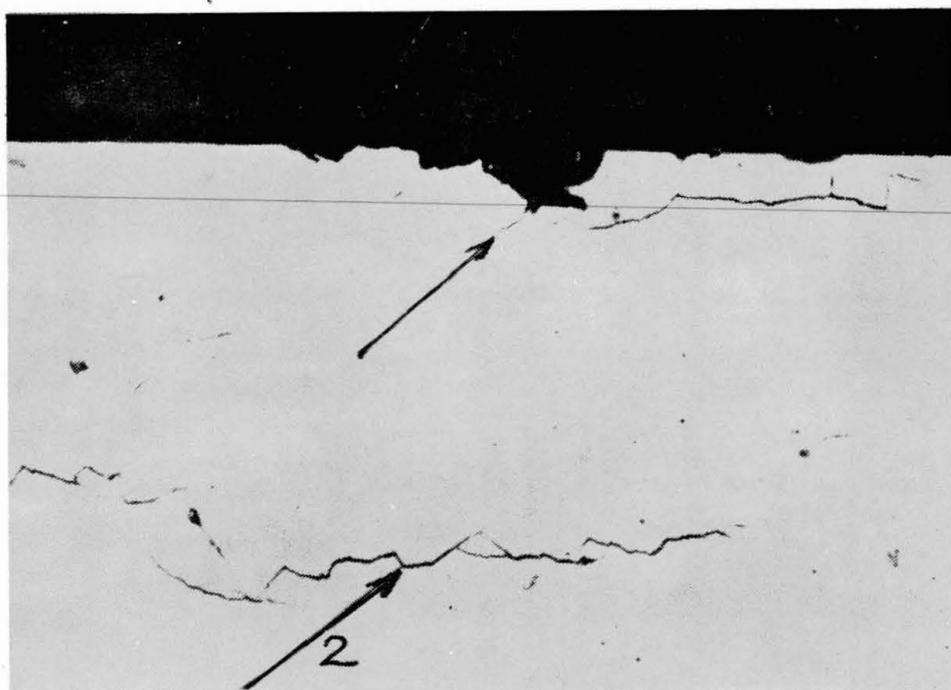
FIGURA 6 - Trinca nucleada sub-superficialmente.

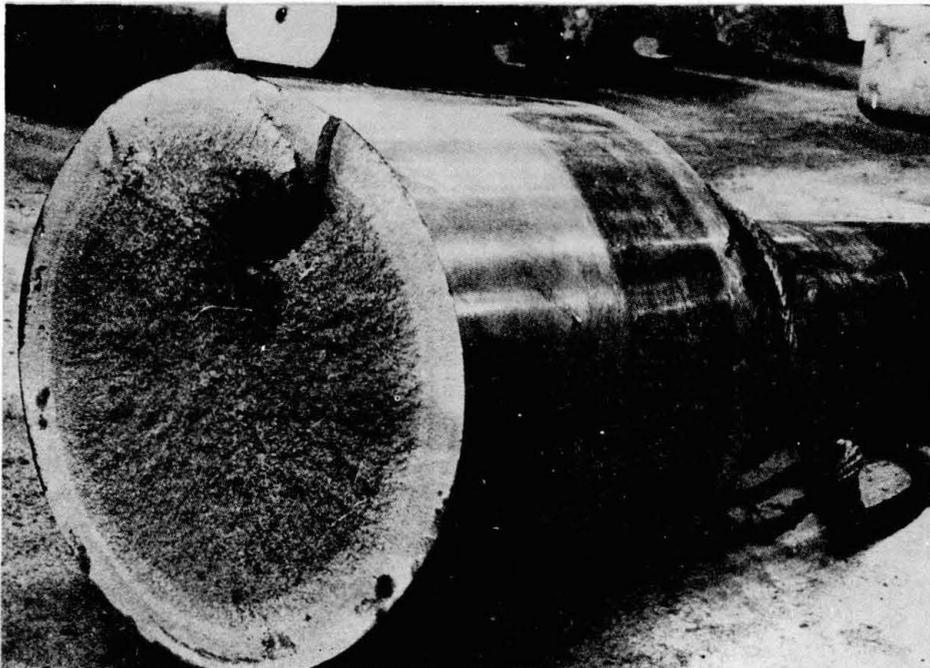
FIGURA 7 - Ruptura na mesa do cilindro provocada por defeito interno.

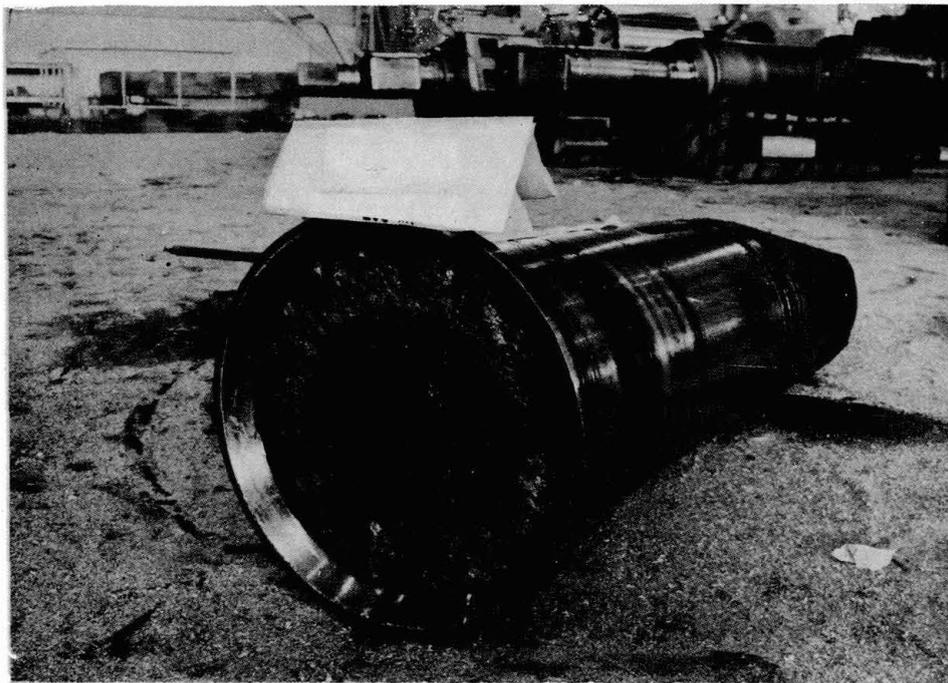
FIGURA 8 - Ruptura no munhão provocado por falha de operação.

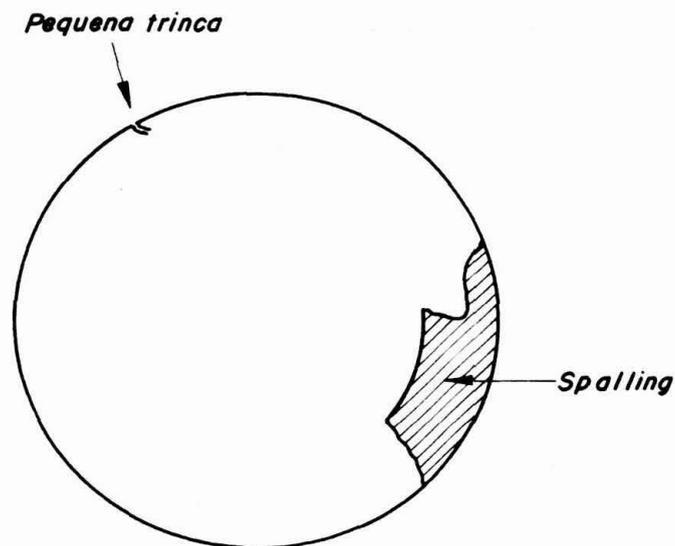
O cilindro em estudo trabalhava na 5ª cadeira do trem contínuo de laminação a frio, quando apresentou lascamento de grandes proporções, antes que atingisse 17% de sua vida útil. Além do lascamento verificou-se, em outra região, porém no mesmo diâmetro, uma pequena trinca longitudinal. O ensaio com líquido penetrante não revelou outras trincas. A figura 9 esclarece a situação superficial do cilindro.

FIGURA 9 - Situação superficial do cilindro acidentado

Associando os aspectos mostrados nas figuras 9 e 10 pode-se elaborar uma primeira hipótese para a iniciação do desprendimento na superfície do cilindro, excluindo do fabricante a responsabilidade para o acidente. Mas, como a ficha de controle do cilindro não acusava nenhum acidente que pudesse ter provocado a trinca superficial e ainda, conhecendo o sentido de rotação do cilindro, o sentido de propagação da trinca deveria ser o contrário ao do hipoteticamente formulado, optou-se pela complementação do desprendimento através de rebaixamento do diâmetro com re

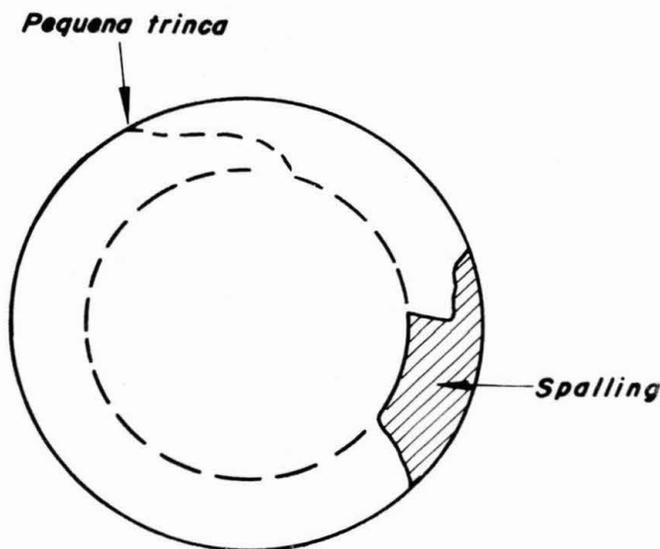
O levantamento do perfil do desprendimento, feito por ultrassom, revelou-o contornando todo o cilindro, conforme mostra a figura 10.

FIGURA 10 - Perfil do desprendimento levantado por ultra-som

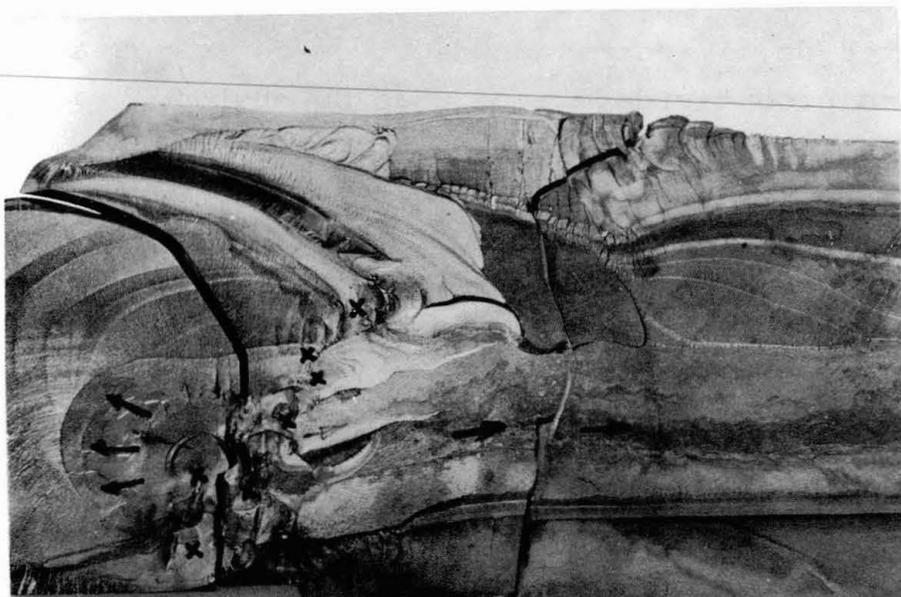
tífica, faceando os contornos obtidos pelo ensaio de ultra-som . Verificou-se que o início do processo de fadiga deu-se não na superfície mas a aproximadamente 11 mm dela e em vários pontos próximos entre si. Estes pontos, analisados por microscopia eletrônica de varredura, apresentaram grandes aglomerações de carbonetos irregulares. As figuras 11 e 12 mostram pontos de iniciação da fadiga e o esquema de sua propagação.

FIGURA 11 - Pontos de nucleação do processo de fadiga, a aproximadamente 11 mm de profundidade

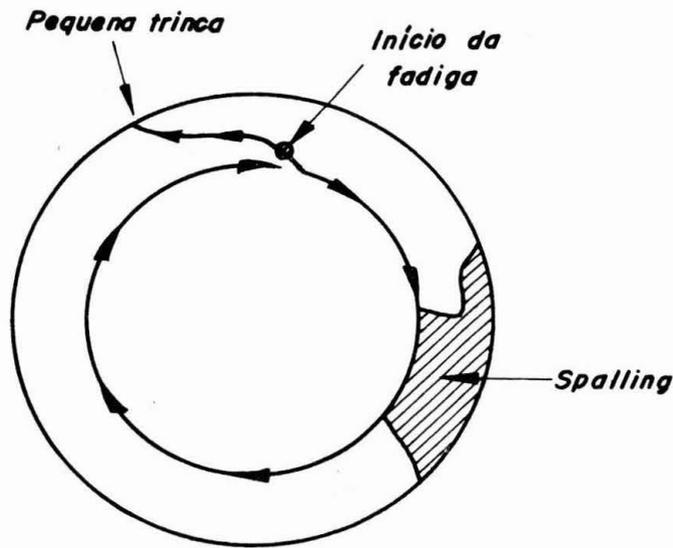
FIGURA 12 - Esquema de propagação da fadiga
