METODOLOGIA DIP - DOMÍNIO INTEGRADO DO PROCESSO - QUEBRANDO PARADIGMAS NA SOLUÇÃO DE PROBLEMAS INDUSTRIAIS (1)

Palavras-chave: DIP - Domínio Integrado do Processo; Gestão sistêmica; Deslizamento.

- (1) *Contribuição técnica ao 60º Congresso Anual da ABM - XIV Seminário de Gestão Sistêmica – Belo Horizonte – Julho/2005*
- (2) *Técnico Metalúrgico, Analista Técnico da Laminação a Frio de Inox*
- (3) *Engenheiro Mecânico, Assistente Técnico da Laminação a Frio de Inox*
- (4) *Engenheiro Mecânico, M. Sc, Pesquisador do Centro de Pesquisa da Acesita*
- (5) *Engenheiro Mecânico, Assistente Técnico da Melhoria Contínua, Coordenador DIP*
- (6) *Engenheiro Elétrico, Assistente Técnico da Manutenção da Laminação a Frio de Inox*
- (7) *Engenheiro Elétrico, Assistente Técnico da Manutenção da Laminação a Frio de Inox*
- (8) *Técnico Metalúrgico, Analista Téc. da Linha de Recozimento e Decapagem de Inox*
- (9) *Técnico Mecânico, Assist. Téc. da Linha de Recozimento e Decapagem de Inox*
- (10) *Técnico Mecânico, Assistente Técnico da Laminação a Frio de Inox*

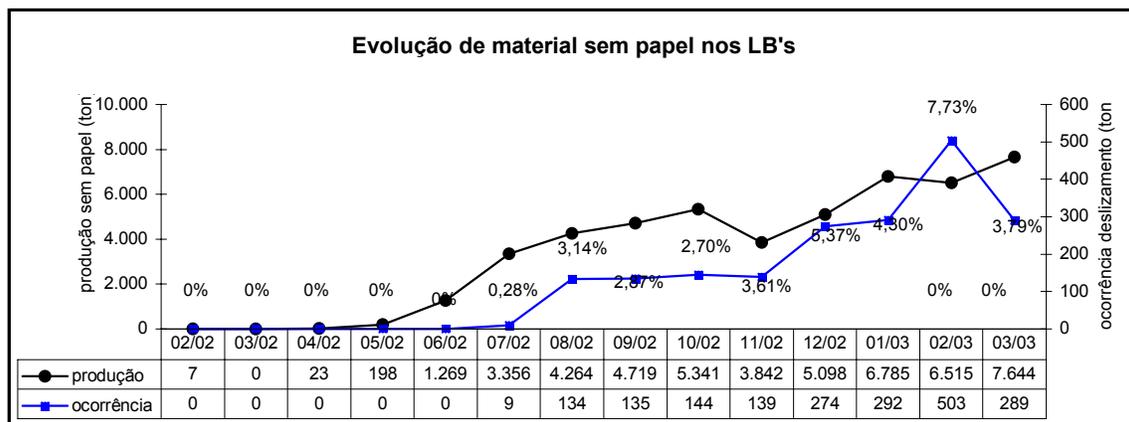
Figura 2. Evolução da produção de material sem papel versus Evolução da ocorrência do defeito deslizamento.

Sabe-se que o defeito deslizamento tem sua origem associada à acidentes operacionais. A ruptura de bobina ou falha de tração durante a Laminação a Frio, mesmo em materiais com intercalação de papel, são as principais causas. Não era o caso deste projeto, pois tratava-se de uma mudança tecnológica no processo. Neste sentido, o defeito deslizamento ocorria como efeito colateral da retirada de papel de intercalação. Para a abordagem do problema, dentro da metodologia DIP, foi montado um grupo multifuncional em junho de 2002, composto por pessoas do Controle de Processo, Produção, Manutenção, Centro de Pesquisa e Melhoria Contínua. A evolução do defeito pode ser observada na Figura 2, quando iniciou-se gradativamente a retirada do papel de intercalação.

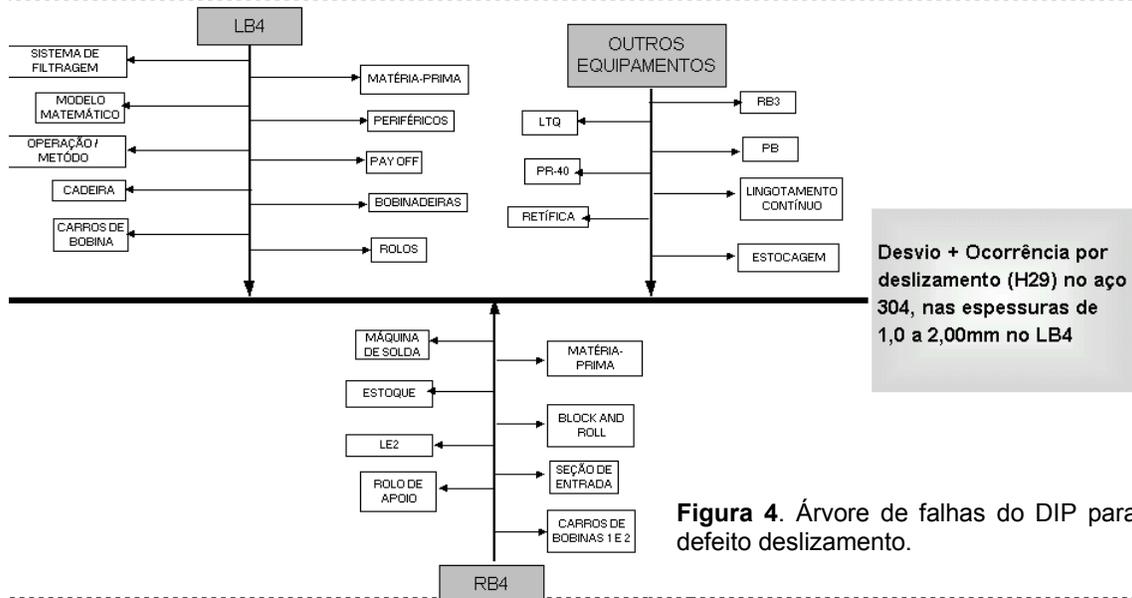
Nesta etapa, foi construída a árvore de falhas (Figura 4) de forma a visualizar as possíveis causas para o problema.

Executada a caracterização do defeito, realizou-se um *brainstorming* com a participação de operadores, mantenedores, metalurgistas e engenheiros de manutenção. Foram identificadas 141 causas prováveis (ou PCP's). Após a reorganização da idéias, trabalhou-se com 111 causas, que foram utilizadas na construção da árvore DIP.

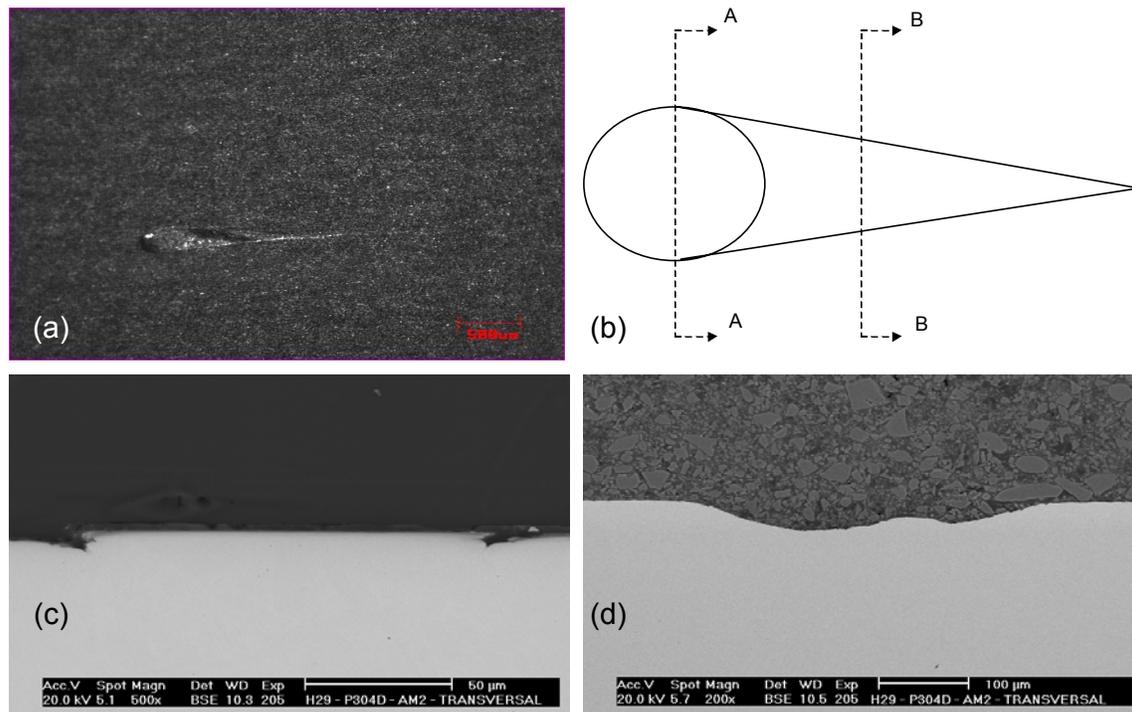
Também nessa etapa, trabalhou-se na caracterização do defeito. Ao nível morfológico constatou-se sua característica brilhante, com uma “pista” formada onde se deu o contato, apresentando um sentido de deslizamento. Muitas vezes é evidenciado pelo acúmulo de material ao final desta “pista” formada, como representado na Figura 5. Quanto à etapa do processo em que ocorreu, constatou-se três tipos distintos, conforme Tabela 4.

Tipo 1 – Originário do laminador, em passes intermediários. Podem estar com a cabeça apontada para qualquer lado no sentido longitudinal ao de laminação. O acúmulo de material pode estar para dentro ou para fora do defeito, mas sempre laminado.

Tipo 2 – Originário do laminador, no último passe de laminação. Apresenta-se apontado para a esquerda na mesa de inspeção na linha de recozimento final, com o acúmulo de material em alto relevo.

Tipo 3 – Originário do desbobinamento na linha de recozimento final. Apresenta-se apontado para a direita na mesa de inspeção, com o acúmulo de material em alto relevo.

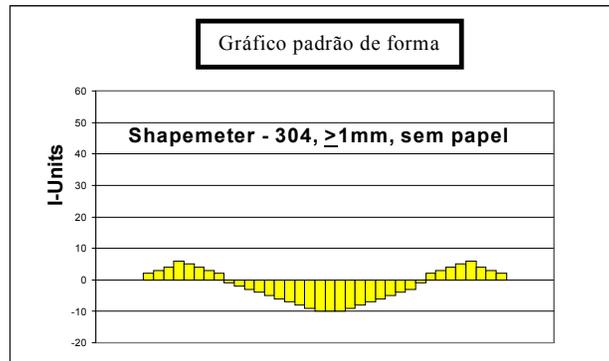
Figura 7. Leitura de forma no LB4 pelo “shapemeter”

foi encontrada uma estreita correlação entre a forma do material e a ocorrência de deslizamento.

Trabalhou-se então nas bobinas com uma forma padrão, de acordo com a Figura 7, apresentada pelo gráfico do “shapemeter”.

Com base nesta leitura, somente estavam liberadas para processo sem intercalação de papel, bobinas de forma similar. Como consequência planejada, foram reduzidos os índices de defeitos por deslizamento e, em função da não colocação de papel, dos defeitos de manchas de óleo, mostrados nas Figuras 8 e 9 respectivamente.

- Definição do exemplo de forma da bobina, conforme Figura 7, como a única que possibilita a retirada do papel de intercalação do processo;
- Padronização das operações de retífica e calibração do “shapemeter”;
- Ajuste das trações no LB4. Como o modelo matemático utilizado para cálculo é auto-ajustável, haviam variações para uma mesma espessura de bobina processada;
- Controle de tração de desbobinamento na entrada da RB4;
- Redução da velocidade do carro de bobinas. O impacto da movimentação da bobina na saída do berço do laminador poderia causar o defeito deslizamento;
- Correção da pressão de expansão dos mandris no LB4;
- Manutenção dos resistores das placas de pulsos do conversor da pay-off no LB4. Isto evitaria a ocorrência de tranco no início da tração, aumentando-a gradativamente.
