MONITORAMENTO DA CORROSÃO DE LIGAS DE ALUMÍNIO EM AMBIENTE DE REATOR NUCLEAR DE PESQUISA⁽¹⁾

¹Contribuição técnica para 60º Congresso Anual da ABM – Internacional. 25 a 28 de julho/2005 – Minas Centro - Centro de Convenções e Feiras - Belo Horizonte

O objetivo do presente trabalho é avaliar o desenvolvimento de processos de corrosão nas ligas de alumínio submetidas ao ambiente do reator, após dois anos de imersão.

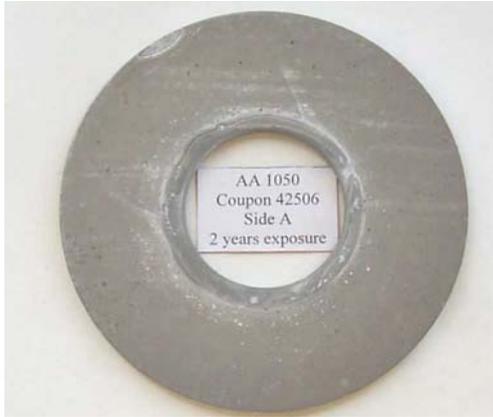
a) Liga Al 1050, cupom individual, lado de cima.

A análise visual dos cupons indicou a presença de uma camada escura cobrindo toda a superfície, com manchas e nódulos brancos que, após a limpeza, revelaram a presença de pites. O cupom passivado e riscado não foi atacado, porém apresentou pequenos pites dentro da área riscada. As superfícies da liga Al 6061 estavam mais escuras do que as das ligas 1050 e 5052, devido a diferenças na composição das ligas. As superfícies internas dos pares apresentaram manchas de oxidação não uniforme e algumas delas também sofreram corrosão por pites. Foi observada a presença de sedimentos no lado de cima de alguns cupons. A intensidade do ataque corrosivo depende do tipo de liga, da localização dos cupons no conjunto e do estado da superfície. Na Figura 4 podem ser vistos exemplos de pites encontrados nos cupons de alumínio.

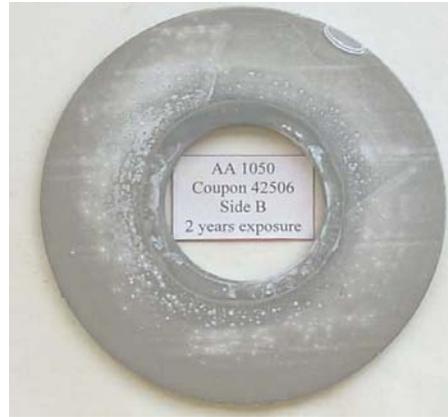
b) Liga Al 1050, cupom individual, lado de baixo.

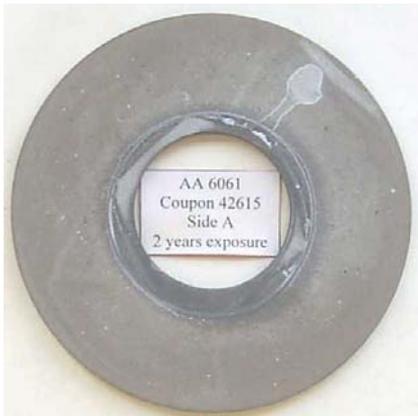
c) Liga Al 6061, cupom individual, lado de cima.

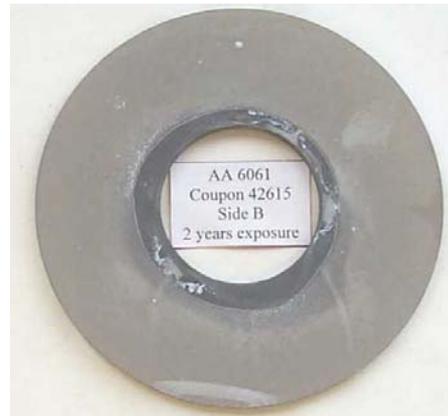
d) Liga 6061, cupom individual, lado de baixo.

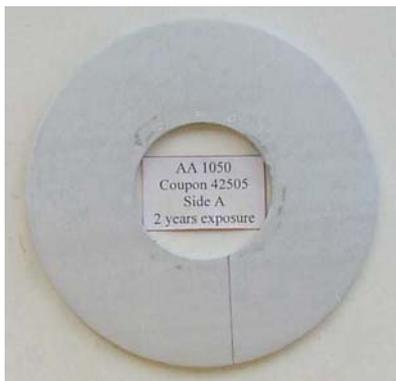
e) Liga Al 1050 passivada, lado de cima.

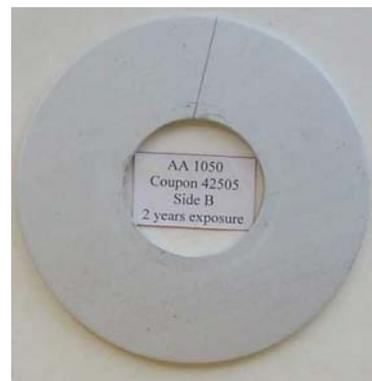
f) Liga Al 1050 passivada, lado de baixo.

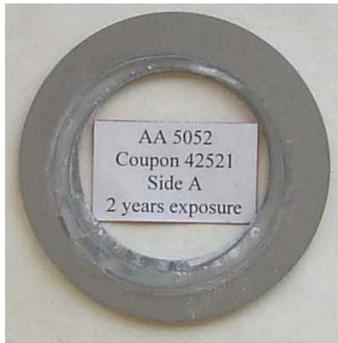
a) Liga Al 5052, lado de cima.

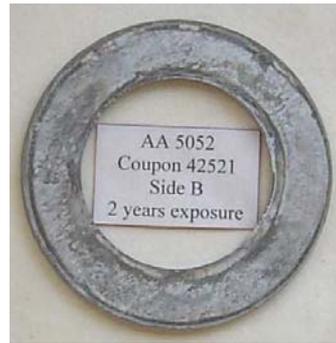
b) Liga Al 5052, lado em contato com o aço.

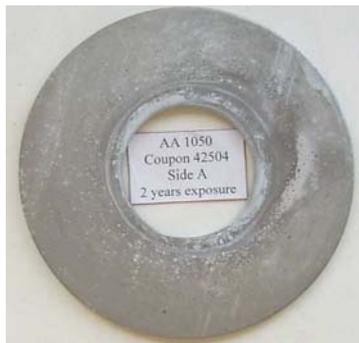
c) Liga 1050, lado de cima.

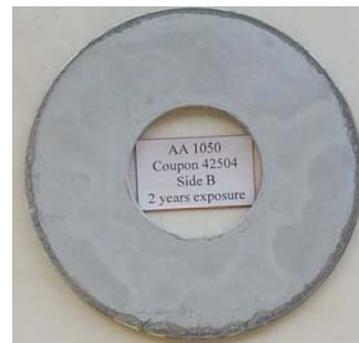
d) Liga 1050, lado em contato com o par da liga 1050

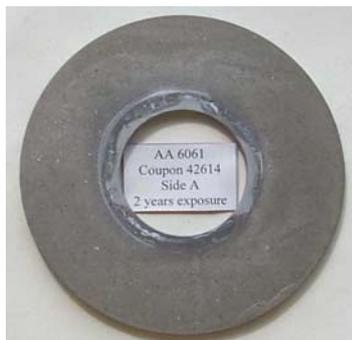
e) Liga 6061, lado de cima.

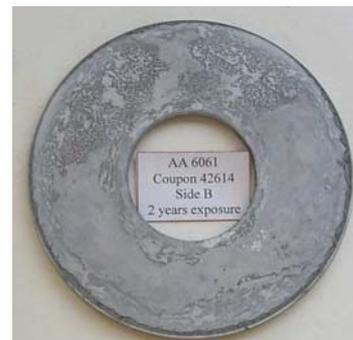
f) Liga 6061, lado em contato com o par da liga 6061.

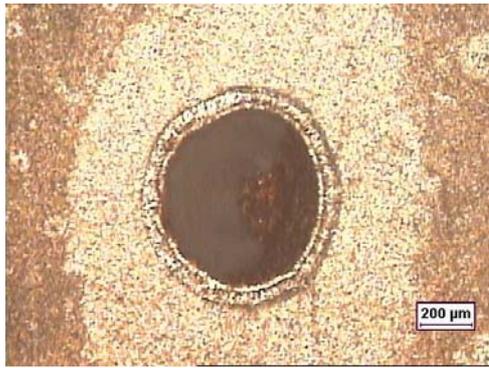
a) Pite observado na liga 1050.

O cupom individual da liga 1050 apresentou menor número de pites no lado de cima, porém seus tamanhos eram maiores, inclusive foi encontrado um pite com 560 µm. O contato com o aço nos pares galvânicos levou à formação de pequena quantidade de pites.

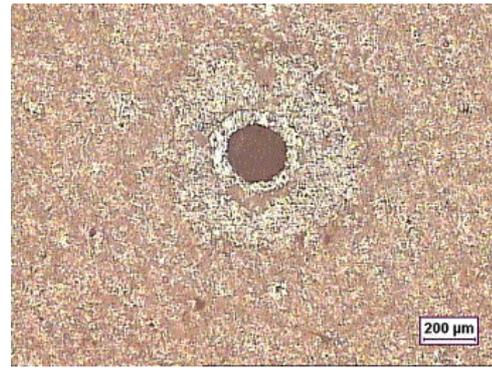
b) Pite observado na liga 6061.

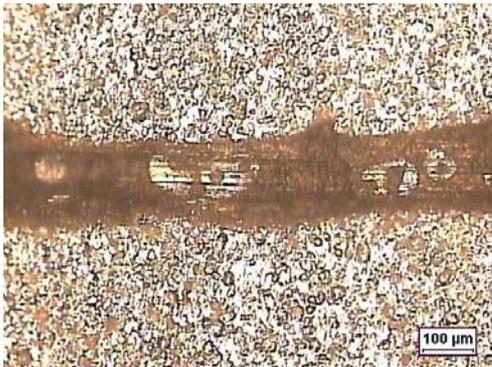
c) Pites observados dentro do risco (linha grossa e escura) no cupom passivado e riscado da liga 1050.

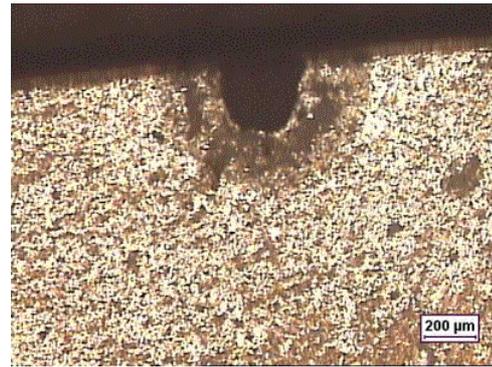
d) Pite observado na superfície externa do par 1050 -1050.

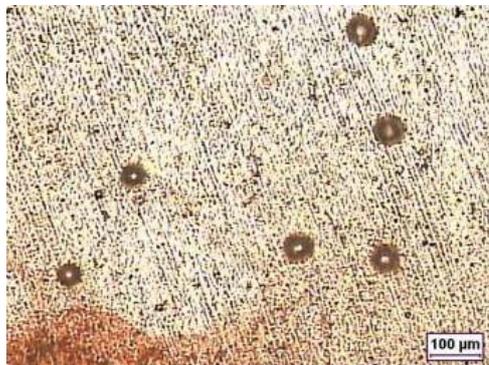
e) Pites observados na superfície externa da liga 5052, par 5052 – aço.

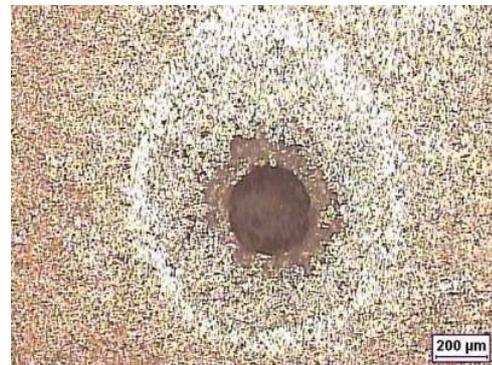
f) Pite observado na superfície externa da liga 1050, par 1050-6061.
