# MONITORAMENTO E CONTROLE DE DESGASTE DO REFRATÁRIO PARA OPERAÇÕES CONTÍNUAS DE ALTO-FORNO\*

## MONITORING AND CONTROL OF REFRACTORY WEAR FOR INTENSIVE OPERATION OF BLAST FURNACE

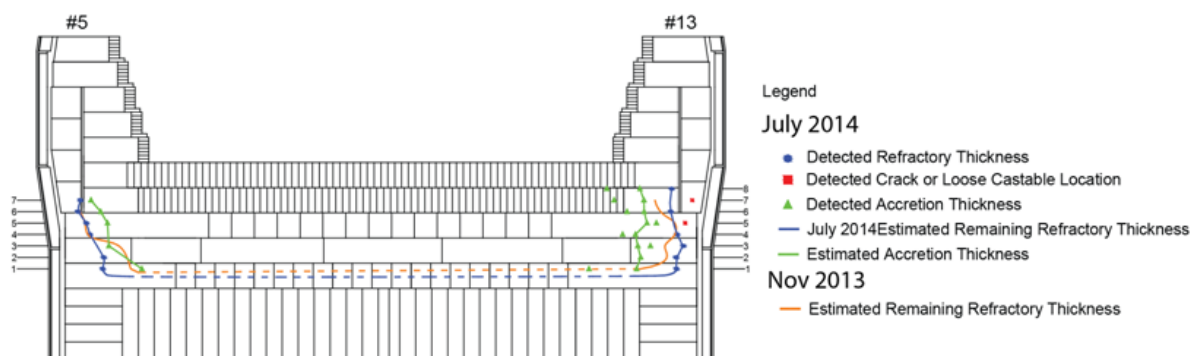
Os resultados AU-E para alto-forno #5 estão apresentados na Figura 2. Ela mostra o teste semestral em novembro de 2013 e Julho de 2014. O perfil estimado do refratário restante em julho 2014 é mostrado em azul. O “build-up” detectado está mostrado em verde, e as anomalias são mostradas em vermelho. Anomalias podendo ser representadas por rachaduras ou delaminações dentro do refratário, ou refratário solto. Para efeito de comparação, o perfil do refratário restante em Novembro é mostrado em amarelo, mostrando claramente as áreas onde ocorreu o desgaste do refratário.

**Figura 2.** Resultados dos ensaios de AU-E na soleira do AF #5 (Novembro de 2013 e Julho de 2014).

Os resultados dos testes mostraram aumento significativo de desgaste das paredes da soleira baixa ao longo do tempo e a formação de "elephant foot". A formação de "elephant foot" no cadinho do alto-forno pode ser atribuída às condições do "homem morto", que constitui o fluxo de metal na região inferior do forno. O "homem morto" deve ser flutuante e permeável para o metal quente evite o fluxo periférico excessivo de alta velocidade do metal quente e a erosão do revestimento refratário.

- As primeiras duas placas de fundo da soleira foram desgastadas. A terceira placa de fundo foi parcialmente desgastada.
- A média do refratário remanescente foi de 700 mm em Julho de 2014 (média da espessura do refratário foi de 1710 mm). Isso equivale a 41% da espessura do refratário restante. Ocorreu uma redução de 7% da espessura residual de refratário desde Novembro de 2013 (espessura restante de 48%).

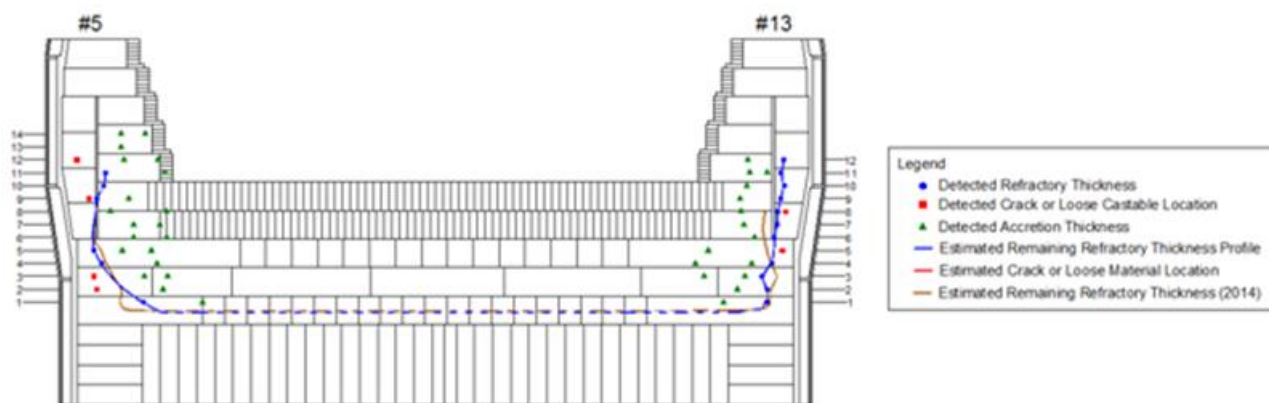
A Figura 3 mostra os resultados mais recentes do alto-forno #5. Os resultados correspondem à última inspeção de Fevereiro de 2015 antes de parada do forno para reparos na soleira. O perfil estimado do refratário restante em Fevereiro de 2015 está mostrado em azul, enquanto o perfil de Julho de 2014 é mostrado em amarelo. Os dois perfis são muito semelhantes se comparados com os perfis mostrados na Figura 2, o que indica que o desgaste do refratário ocorreu de maneira mais estável entre Julho de 2014 e Fevereiro de 2015.

- A média do refratário remanescente foi de 41% da espessura média original de 1710 mm. Esta observação é similar à da investigação feita em Julho de 2014 (espessura restante de 41%).
- O resultado do NDT atual indicou que o TiO<sub>2</sub> foi efetivamente afetado, e produziu uma espessura de "build-up" substancial na face quente do refratário. A extensão média de "build-up" é de cerca de 1440 mm medidos a partir face fria do refratário, que é semelhante ao levantamento anterior, em Julho de 2014 (média de 1460 milímetros).

Figure 3. Resultados dos ensaios de AU-E na soleira do AF #5 (Fevereiro de 2015)

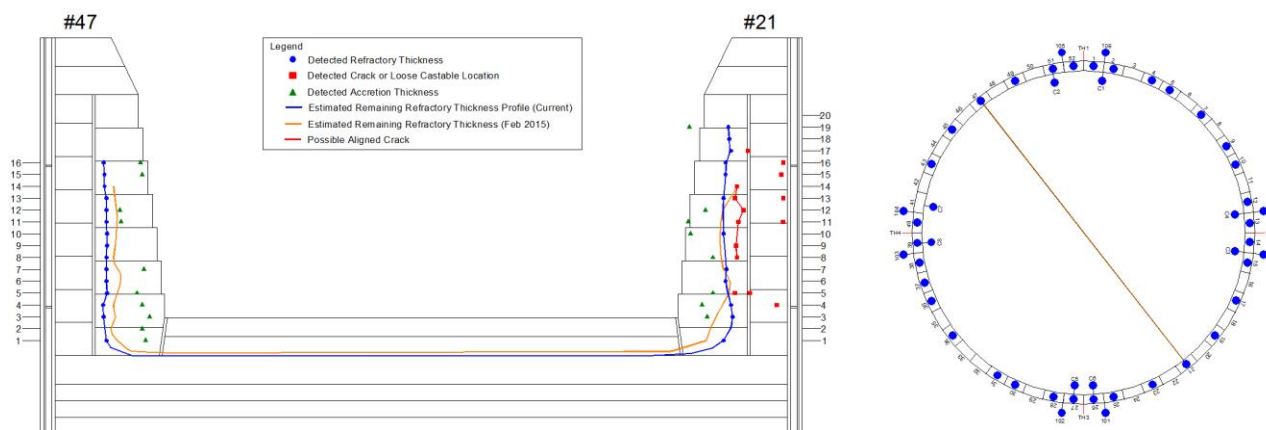
Figura 4. Resultados de AU-E para o alto-forno #7 (Setembro de 2015)

- As duas primeiras camadas de blocos de carbono no fundo do forno foram desgastadas
- A espessura média do refratário médio remanescente das paredes da soleira é 1130 mm, 51% da espessura média original de 2147 mm. Isto demonstra um desgaste médio de 13% desde Fevereiro de 2015 (1410 milímetros, 64% restante). A maior parte do desgaste ocorreu perto da região dos furos de corrida. Ao se afastar desta região, o desgaste é significativamente menor.
- A espessura mínima detectada do refratário restante é de 850 a 870 mm. Estes pontos correspondem a um refractário remanescente de 38% a 40%.
- Os resultados dos testes mostram o início da formação do “elephant foot” no cadinho do AF7.
- “build-up”s estáveis de 300 to 1,000 mm de espessura foram formados ao longo do revestimento do refratário da soleira protegendo este de intenso desgaste.

Os resultados AU-E do alto-forno #7 mostram que durante os quatro anos e meio de funcionamento, as paredes laterais de soleira de alto-forno perderam em média de quase 50% de sua espessura de refratário inicial. A perda intensiva de revestimento refratário deste forno provavelmente aconteceu durante os primeiros dois anos e meio de operação, quando o coque CSR estava na faixa de 45-55%. O forno operou com nível de "homem morto" e soleira cheios, o que levou a operação não-estável e perda de produtividade. A partir de 2014, a qualidade do coque CSR foi melhorando gradualmente para a faixa de 62 a 64%, o que melhorou o desempenho do forno e condições do "homem morto". A adição de shungite e titânio criou um "build-up" estável nas paredes da soleira que protege o revestimento refratário de uma maior deterioração rápida. O alto-forno pode continuar sua operação intensivamente, enquanto um acompanhamento de NDT anual das condições da soleira e da região de furos de corrida são necessários, para as medidas preventivas em tempo hábil.

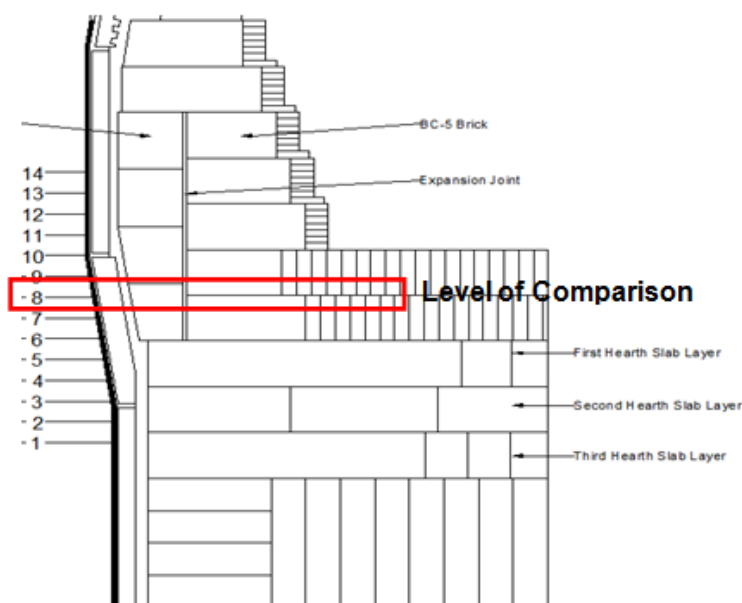
Figura 5. Localização do furo para sondagem e das medições físicas.

O resultado da sondagem revelou uma espessura remanescente de refratário de 530 mm, enquanto medições AU-E indicam uma espessura refratário de 500 mm. Isto representa uma diferença de 6%. A comparação dos resultados AU-E com os resultados das medições com a fita são apresentados na Tabela 2:

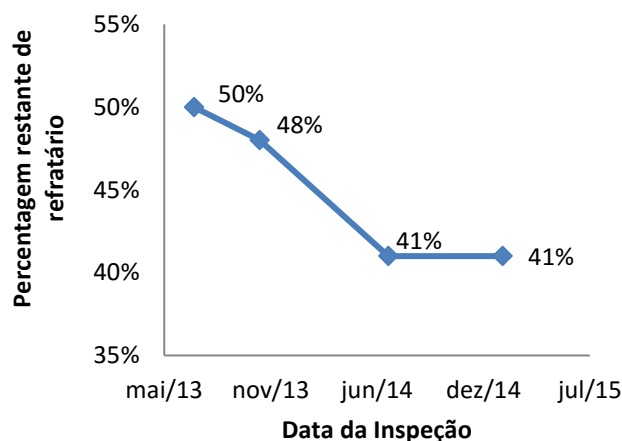
Figura 6. Tendências de desgaste médio do alto-forno #5.

Após o início do teste AU-E em 2013, o desgaste médio do refratário entre Maio de 2013 e Julho de 2014 foi de 9% para o alto-forno #5 e 17% para alto-forno #6. De Julho de 2014 até Fevereiro de 2015, a espessura média do revestimento refratário na soleira do alto-forno #5 foi estabilizado em um refratário remanescente com 41% da espessura original. A estabilização do desgaste refratário no alto-forno #6 teve início em Novembro de 2013 com a adição regular de shungite e titânio. Note-se que os efeitos da adição shungite sobre a formação de “build-up” foram descobertos pela primeira vez no AF #6 em 2002-2004 durante os ensaios para a substituição parcial de coque por shungite. Similar ao alto-forno #7, a qualidade do coque no alto-forno #6 também foi melhorada a partir de 2013. Para alto-forno #6 a taxa média de desgaste do refratário variou entre os quatro últimos períodos de medição, variando de 0.5%/mês para 0.17%/mês.

As medidas implementadas para retardar o desgaste refratário são as seguintes:

- A adição de shungite à carga metálica na quantidade de 35-37 kg / thm. Shungite é um mineral natural com depósitos conhecidos apenas em Carélia, Rússia, que consiste em ~ 58-62% de SiO<sub>2</sub> e 28-32% de carbono [5]. A temperaturas da ordem de 1400 °C, sílica e carbono da shungite começam a reagir formando carboneto de silício (SiC). SiC reage parcialmente com os produtos fundidos e penetra parcialmente no interior da soleira na forma sólida e precipita nas paredes do alto-forno formando um “build-up” semelhante ao de carbonetos e nitritos de titânio.

- A adição de titânio em quantidades de 7-12 kg TiO<sub>2</sub>/thm. TiO<sub>2</sub> forma carboneto de titânio e nitritos de titânio, que se precipitam sobre uma parede de soleira.

- A melhoria da qualidade do coque CSR de 45-55% para 63-65% e redução do CRI – de 27-30% para 23-24%. Esta melhoria permitiu um aumento da permeabilidade do “homem morto” e uma diminuição da velocidade circunferencial do metal quente, que promove a formação de “elephant foot”.

- A limpeza das placas de resfriamento permite a remoção da tubulação de água melhorando assim a eficiência da transferência de calor, o que ajuda na formação de um “build-up” estável.

- Formação de barreiras (“tongues”) abaixo dos furos de corrida usando uma grande quantidade de refratário projetado para reduzir a velocidade periférica de metal quente no forno, etc.

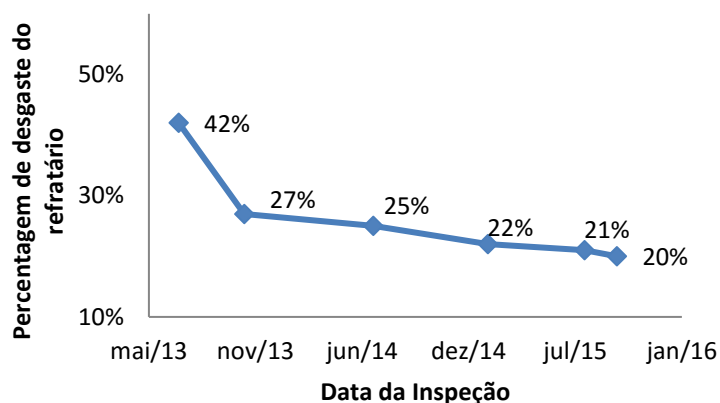
Figure 7. Tendências de desgaste médio do alto-forno #6.
