## OS TIPOS DE CORROSÃO EM UM PRÉDIO TIPO P2\*

### THE CORROSION TYPES IN A P2 BUILDING

Uma análise geral dos tipos de corrosão é realizada também é apresentado o estudo de caso sobre o prédio Gret-Palucca-9, em Dresden, capital da Saxônia.

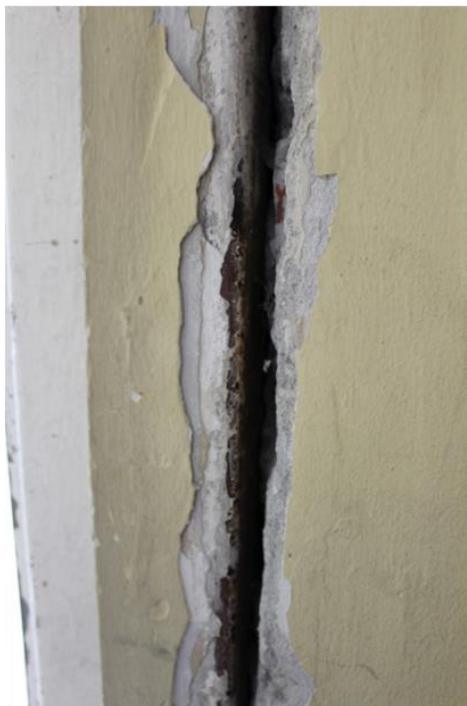
**Figura 3.** trinca na parede onde está localizada a porta de entrada do Gret-Palucca-9.

A patologia da Figura 3 possui 1,50 m de altura, profundidade de 4,7 cm e largura de 1,6 cm. A dimensão da patologia faz com que o concreto e sua armadura fiquem expostos às ações do meio ambiente, a partir daí ocorre o enfraquecimento do concreto e a corrosão eletroquímica da armadura, já que o aço tende a atingir seu estado mais estável, ou seja, de menor energia.

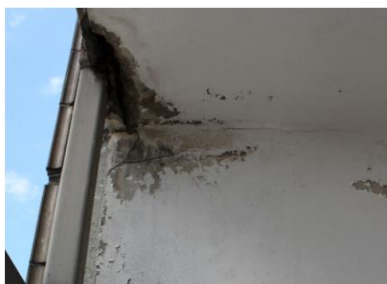
**Figura 4.** Degradação do concreto e expansão da armadura.

A Figura 4 apresenta a expansão da armadura do concreto na varanda de uso comum do décimo quinto andar do Gret-Palucca-9. Os filmes não passivos resultantes da corrosão da armadura aumentaram o volume do aço provocando assim a deterioração do concreto. A falta de cobrimento aliada aos agentes agressivos do concreto e do meio ambiente desencadearam todo o processo em estudo. A patologia em questão provoca o enfraquecimento da estrutura de concreto

armado colocando em risco a sua segurança e dos que utilizam de alguma maneira o prédio.

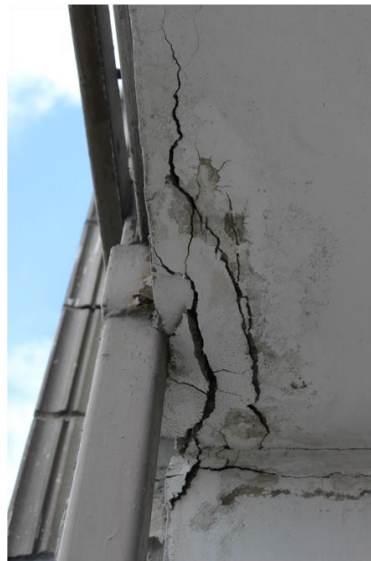
**Figura 5.** Desagregação do concreto.

A Figura 5 registra um alto grau de deterioração do concreto, provocando a sua desagregação. O uso de concreto com resistência característica inferior ao esforço solicitante associado a constante variação térmica e intempéries faz com que o concreto se desagregue, colocando a armadura em exposição e fragilizando local ou globalmente a estrutura.

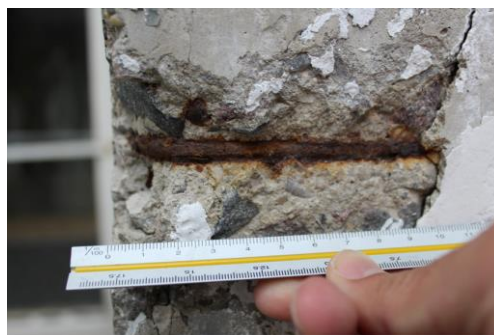
**Figura 6.** Cobrimento insuficiente, desagregação do concreto e corrosão da armadura exposta.

A Figura 6 é um registro fotográfico de uma armadura em processo avançado de corrosão e o concreto de cobrimento degradado. Essa patologia está localizada na parte externa do prédio, próxima à porta principal. As variações de temperatura, que fazem com que a peça se dilate e contraia, os agentes agressivos presentes no meio ambiente e a má qualidade na execução do cobrimento fazem com que patologias como essa se surjam.

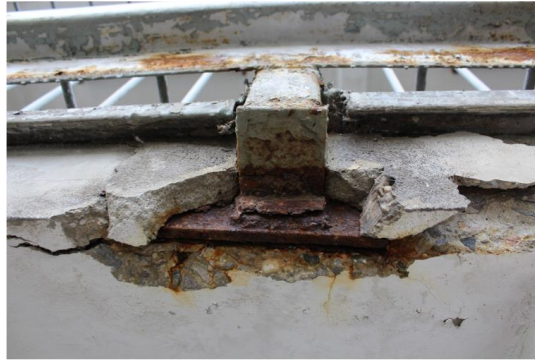
**Figura 7.** Desagregação do concreto e corrosão da armadura.

A Figura 7 apresenta forte degradação do concreto e o comprometimento da viga que sustenta o parapeito, por consequência torna a estrutura insegura. As patologias O aço que fixa o guarda-corpo à viga está completamente exposto e deteriorado. A qualidade do material e a metodologia de construção utilizadas na época aliadas aos fatores de intempérie, umidade e variação térmica permitiram o surgimento desse tipo de patologia.
