PRESERVAÇÃO DOS STAVES DOS ALTOS FORNOS THYSSENKRUPP CSA *

PRESERVATION OF STAVES

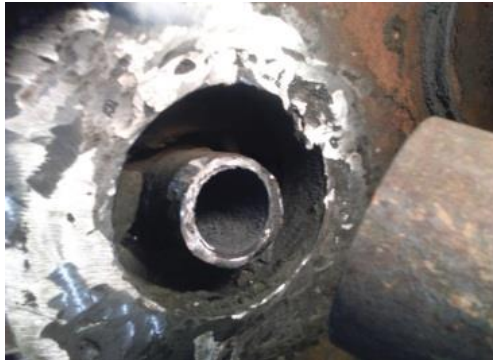
a) Etapa de corte do tubo

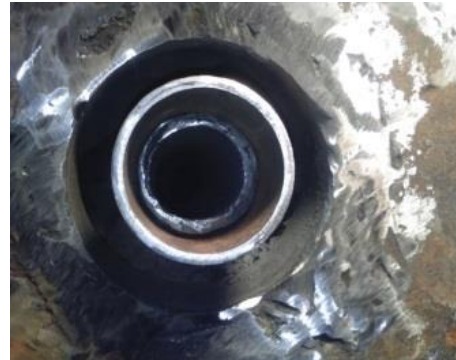
b) Etapa de soldagem da luva

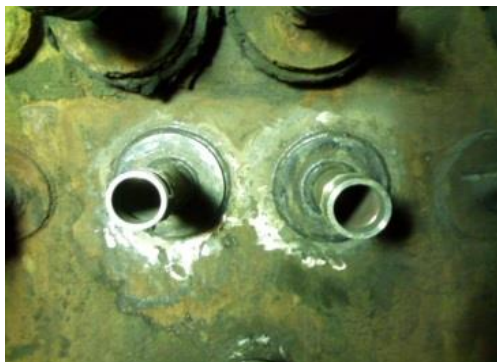
c) Etapa de soldagem do tubo

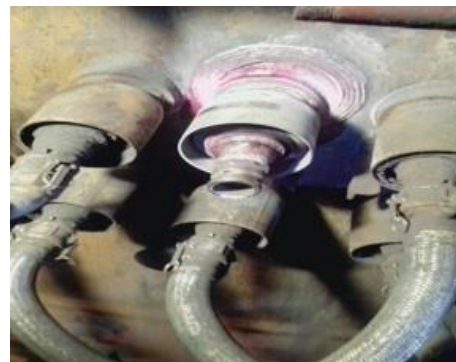
d) Etapa de soldagem do compensador

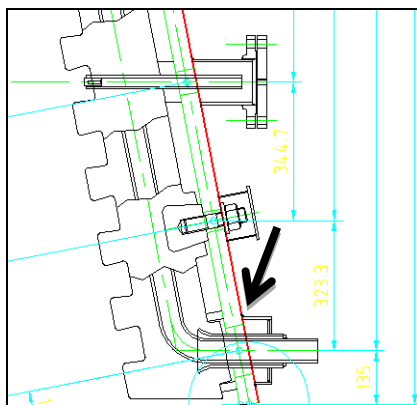
a) Cortar a tubulação de 2" de entrada do staves, com 100mm de comprimento

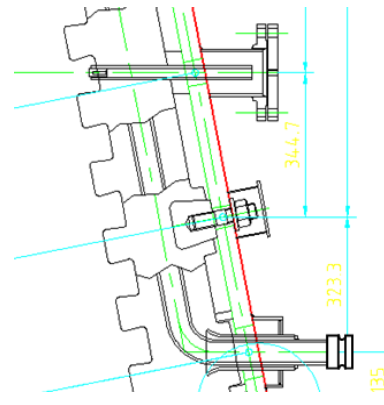
b) Preparar tubulação para receber engate rápido pino macho e soldá-lo na tubulação;

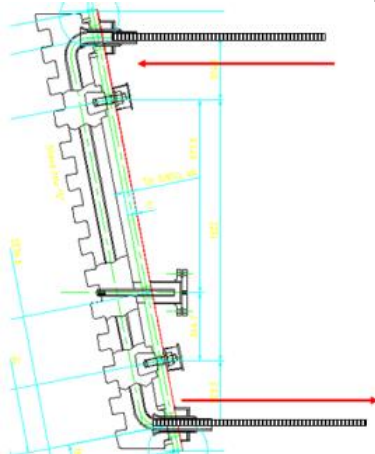
c) Passar o flexível dentro da tubulação especificada do stave e soldar no engate macho de 2"

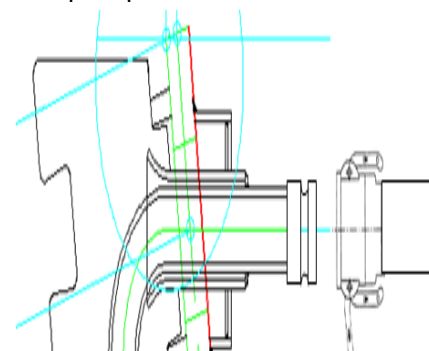
d) Reconectar mangote de stave e normalizar refrigeração

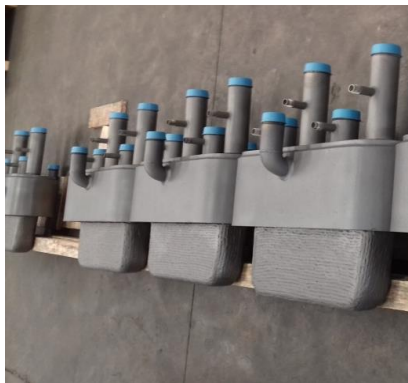
a) Placas de refrigeração

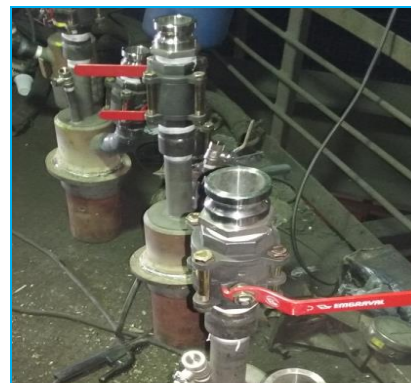
b) Cigar cooler

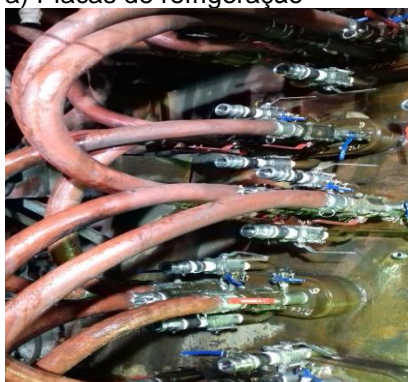
c) Placas e cigar instalado

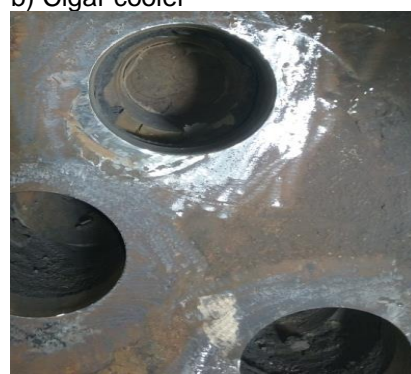
d) Furo na carcaça para cigar

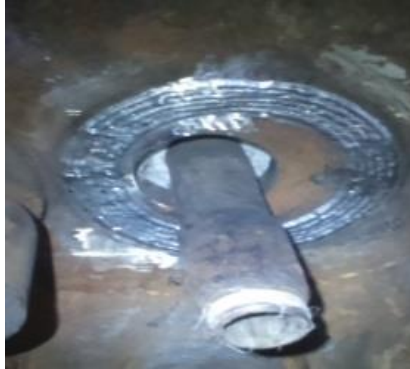
a) Tubo do stave de cobre realinhado

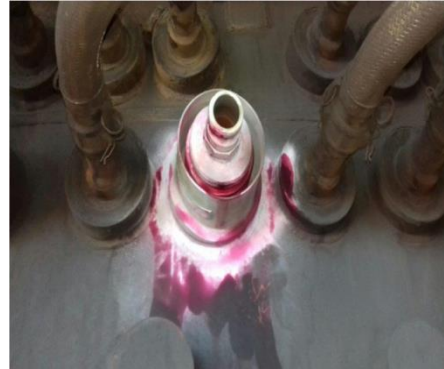
b) Compensador novo instalado
