# PROJEÇÃO ROBOTIZADA DE MASSA REFRAATÁRIA PARA PROTEÇÃO DOS STAVES DO ALTO-FORNO 2 DA THYSSENKRUPP CSA \*

## REFRACTORY MASS PROJECTION TO PROTECT THE STAVE COOLERS OF BLAST FURNACE#2 – THYSSENKRUPP CSA PLANT

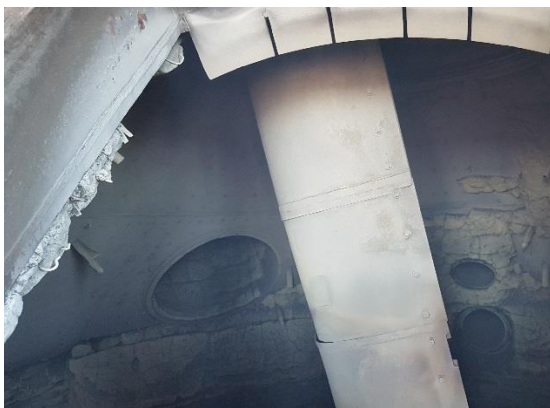
a) Cúpula do topo

A partir de 2016, foram identificadas algumas regiões com desgaste. Estas regiões, ilustradas na figura 1, eram nos refratários da cúpula do topo do Alto-Forno 2 e nos *staves cooler* da cuba inferior. Os staves danificados estavam concentrados na região da última fileira de cobre e da primeira de ferro fundido

- Excesso de temperatura do gás de topo, causando desgaste dos refratários;
- Movimentação dos staves de ferro fundido com rompimento dos parafusos de fixação;
- Deformação dos staves de cobre devido excesso de carga térmica durante a operação;

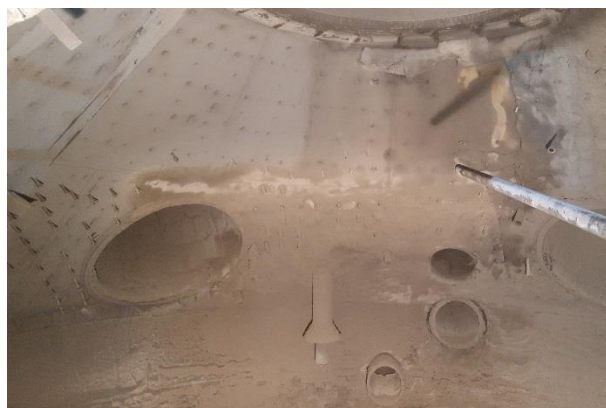
a) projeção manual na cúpula do topo

A atividade de aplicação do refratário foi definida em duas etapas: a cúpula do topo com projeção manual e a coroa de choque e cubas por meio robotizado.

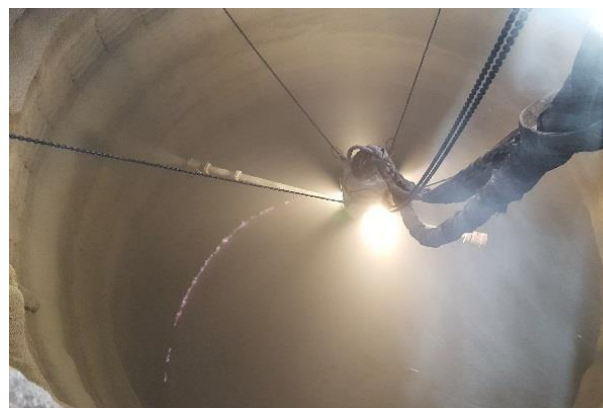
b) projeção robotizada na coroa de choque e cuba
