## PROJETO, REFORMA E RAMP UP DO ALTO-FORNO 2 DA APERAM SOUTH AMERICA\*

### PROJECT, REPAIR AND RAMP UP OF BLAST FURNACE #2 OF APERAM SOUTH AMERICA

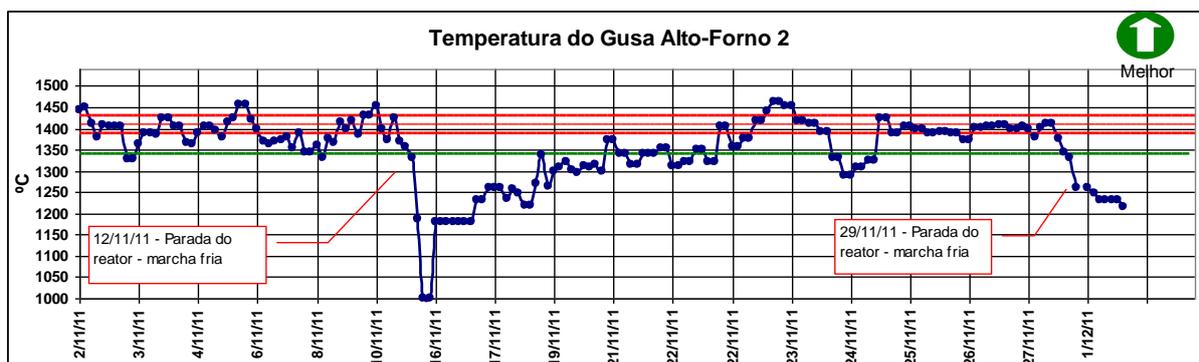
O primeiro problema ocorreu em 2011 após um longo período de baixa produtividade, neste caso houve um aumento acentuado da perda de carga seguido de dificuldades de drenagem. O segundo evento foi observado grandes variações térmicas com acúmulo de escória no interior do alto-forno. Foram então observadas fortes passagens preferenciais de gás, principalmente pela parede, culminando com as ocorrências de fluidização da carga. A temperatura do gusa, sofreu uma forte queda com entupimento de ventaneiras culminando com uma marcha fria. Na figura 1 pode-se observar em dois momentos distintos a queda brusca da temperatura do gusa.

**Figura 1.** Curva de temperatura do gusa em Novembro/2011. Problemas em 11/11 e 28/11.

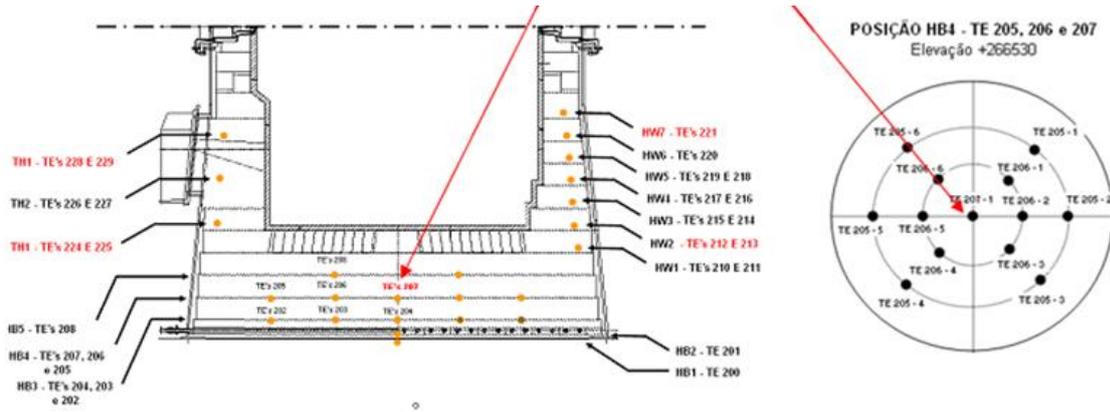
Figura 2. Posição do termopar 207-1.

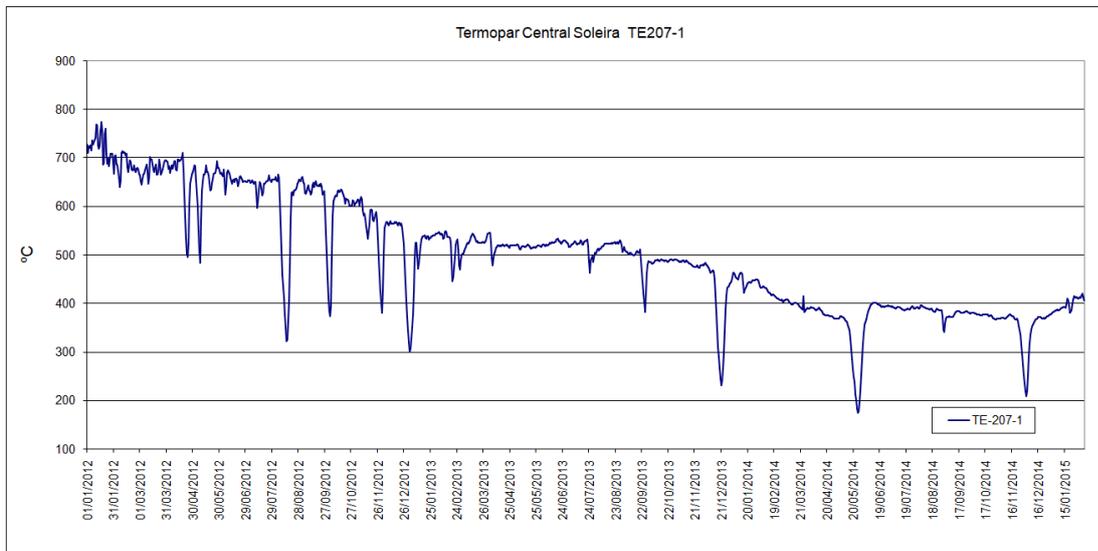
Entre setembro de 2012 e fevereiro de 2013 ocorreram vários problemas operacionais que levaram a paradas não planejadas associadas a longas paradas planejadas. Após este longo período de paradas observou-se uma maior dificuldade em se atingir as produções programadas, principalmente nos períodos próximos ao retorno em operação após paradas. Observou-se também a queda contínua da temperatura do termopar central da soleira do Alto-forno 2.

Figura 3. Curva de temperatura termopar central da soleira ao longo do tempo.

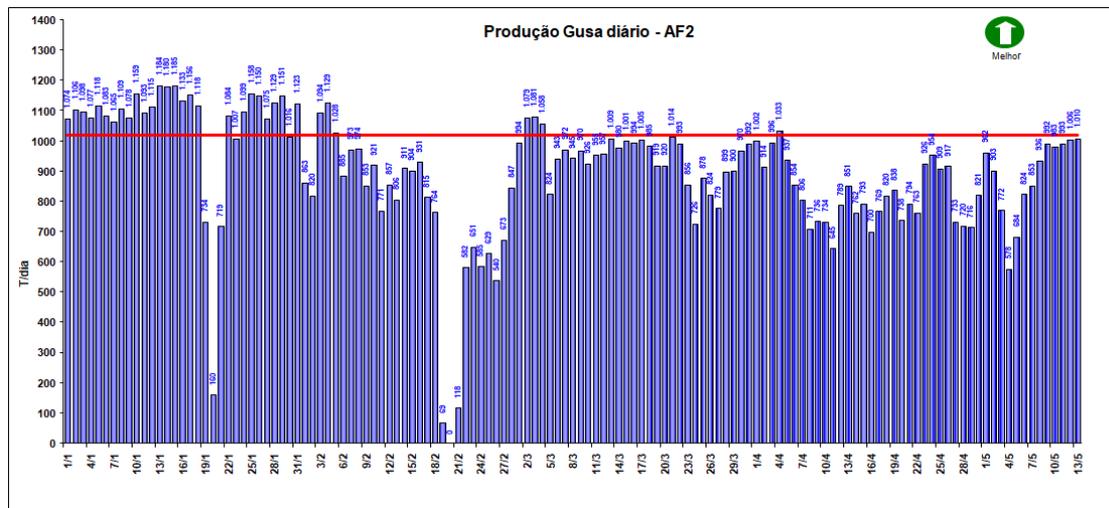
E apesar de diversas ações terem sido implantadas até o ano de 2015, o problema de instabilidade persistiu, revelando que ainda não havia sido completamente sanado, como pode observar-se a instabilidade da produção no gráfico a seguir.

Figura 4. Curva de produção do Alto-forno 2 no primeiro semestre de 2015.

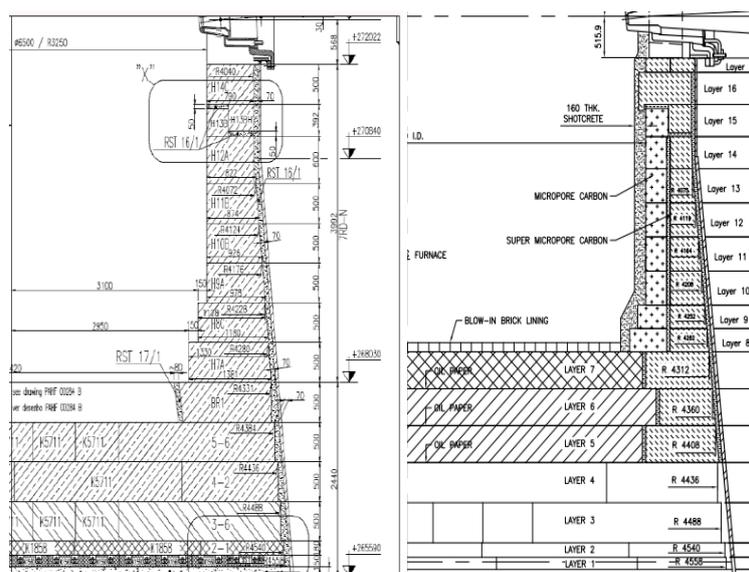
O ponto crucial do projeto seria reduzir a capacidade de retirada de calor do cadinho. Existem alternativas que retirariam ainda menos calor do que a objetivada pelo time da Aperam, porém foram associados à solução alguns fatores de capacidade produtiva de até 1200t/d, duração da campanha, mínimo 10 anos e capacidade de realização de reparo rápido, taça cerâmica.

**Figura 6.** Projeto anterior à reforma de 2017 (Esquerda) e solução final para o cadinho construído Aperam - Allied Mineral (Direita)

As mudanças foram no volume interno do cadinho com adição de mais uma camada refratária a soleira do cadinho, mudança no tipo de refratário da soleira e também mudança na configuração da parede do cadinho com duas camadas refratárias de bloco de carbono com uma junta entre elas.

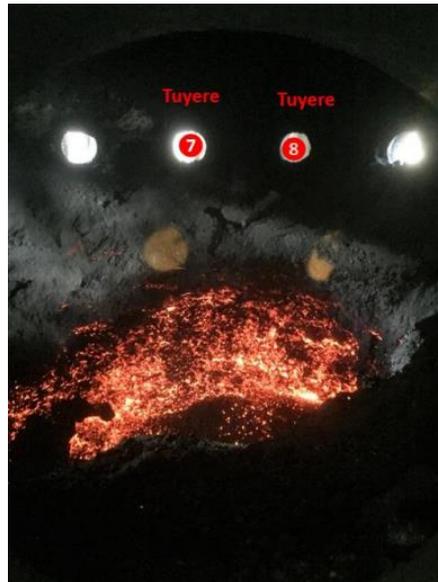
**Figura 7.** Posicionamento da carga após o blow down, carga abaixo das ventaneiras

Como pode-se observar na figura acima, o abaixamento de carga do Alto-forno 2 da Aperam foi um sucesso total, ficando a carga mais de 1m abaixo do nível das ventaneiras. Fator que possibilitou uma redução grande no tempo de limpeza e conseqüentemente redução no tempo da reforma.

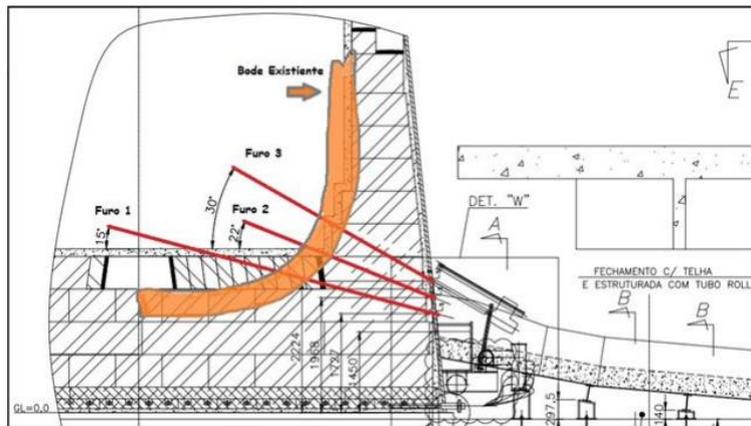
A corrida da salamandra também foi um sucesso. O time da Aperam calculou a posição exata de onde o furo deveria ser realizado utilizando como base as informações de previsão de desgaste e *embodamento* do relatório da consultoria da Allied Mineral, conforme figura a seguir.

Figura 9. Previsão do posicionamento do furo da salamandra [7]

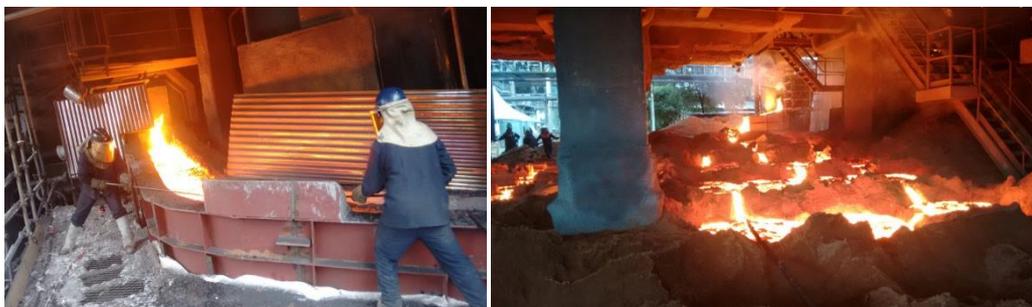
Figura 9. Corrida da salamandra Dez/2017 Alto-forno 2.

Com isso o tempo normal de preparação e vazamento que seria de 24h foi reduzido para 3h20m. E da previsão inicial de 138t de material, atingiu-se 136,2t. Um sucesso total. Essa atividade também foi fator predominante para o sucesso da reforma e redução do tempo de parada.

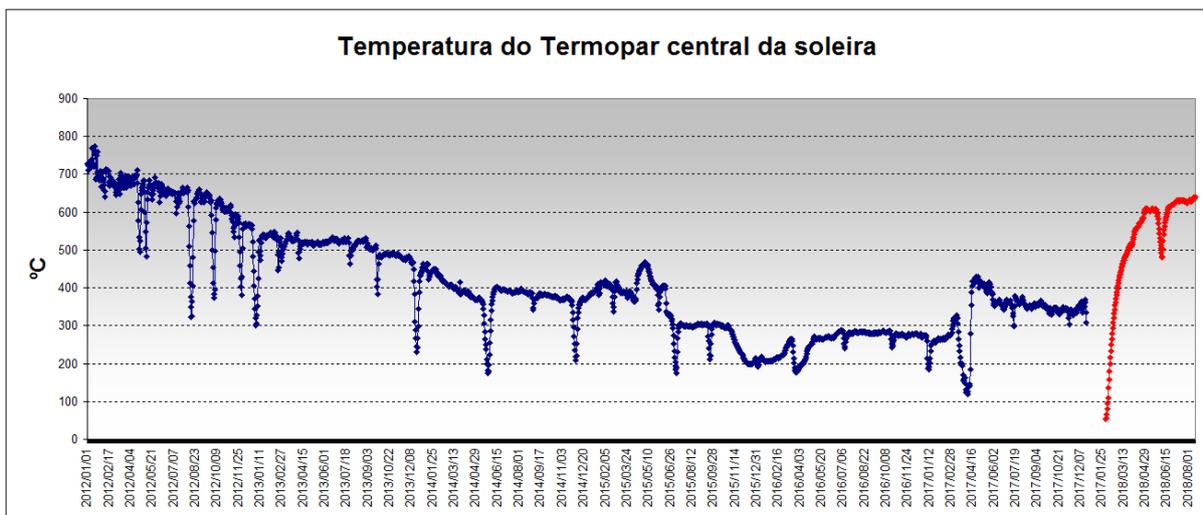
**Figura 12.** Gráfico de temperatura do termopar central da soleira (Azul – Antes da reforma, Vermelho – Após a Reforma)

A curva vermelha indica o comportamento após a reforma, durante o período de avaliação de Fevereiro a Agosto de 2018 houve uma parada de 8 dias, devido à

greve dos caminhoneiros. Mesmo com uma parada dessa ordem o termopar retornou ao patamar antes da parada e até ultrapassou, essa é uma das grandes indicações de que o problema de *INPUT* versus *OUTPUT* de calor do cadinho foi resolvido, pois não há caracterização de embodamento.
