QUEBRA DO COMPRESSOR DE AR DA ARCELORMITTAL TUBARÃO – ANÁLISE DE FALHA E OPERAÇÃO COM DOIS ESTÁGIOS¹

Este trabalho tem o objetivo de apresentar a falha ocorrida no 3º estágio do compressor de ar de alimentação (CP-101) da Unidade de Fracionamento de Ar N°3 (FOX 3) da ArcelorMittal Tubarão, a análise das causas e a obtenção de sua recuperação para operar com dois estágios. Foi utilizada a ferramenta de árvore de falhas para auxiliar na análise das inúmeras possíveis causas identificadas. Dentre estas possíveis causas, apresentamos a análise das peças danificadas, realizadas em laboratório pelo fabricante do compressor. Como destaque, apresentamos o estudo de viabilidade e de adaptações que permitiu a operação do compressor com dois estágios por um período de quatro meses. Todo este trabalho permitiu o retorno da operação da FOX 3, mesmo com a sua capacidade nominal reduzida, minimizando o impacto no custo de produção de aço.

FEED AIR COMPRESSOR'S FAILURE AT ARCELORMITTAL TUBARAO- FAILURE ANALYSIS AND OPERATION WITH TWO STAGES

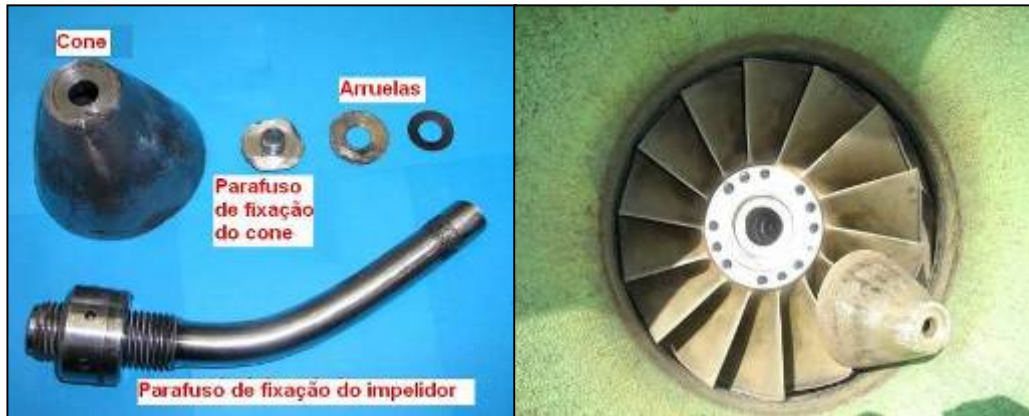
Ao término dos trabalhos e durante o teste de performance do compressor, ocorreu quebra do terceiro estágio, com conseqüentes danos irreparáveis nas seguintes peças: Eixo pinhão, impelidor, mancais e voluta (carcaça).

Figura 5. Foto das peças de fixação do impelidor e impelidor após o acidente.⁽¹⁾

Pela foto (Figura 5) do impelidor logo após a falha, foi levantado a possibilidade de quebra do parafuso e pino de fixação do cone. Após esta quebra, o cone ficaria girando em conjunto com o impelidor, causando vibração alta e conseqüentemente travamento do rotor. Esta causa foi analisada no laboratório de ensaios mecânicos e metalograficos do fabricante. Após análise, foi verificado que o tipo de fratura não apresentava características de fadiga. Também não foi encontrado trinca nas regiões próximas a fratura. **Causa provável descartada.**

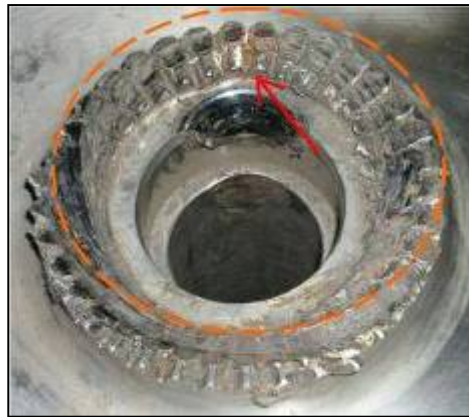
Neste tipo de compressor, a montagem e desmontagem do impelidor no eixo pinhão é uma atividade crítica, sendo obrigatoriamente realizada com critério. Após o acidente foi verificado que o impelidor foi montado corretamente. Na Figura 8, pode-se ver que o pino guia localizado no serrilhado de acoplamento do impelidor e eixo pinhão, estava montado corretamente. **Causa provável descartada.**

Figura 8. Foto parafuso de fixação do cone.⁽⁴⁾

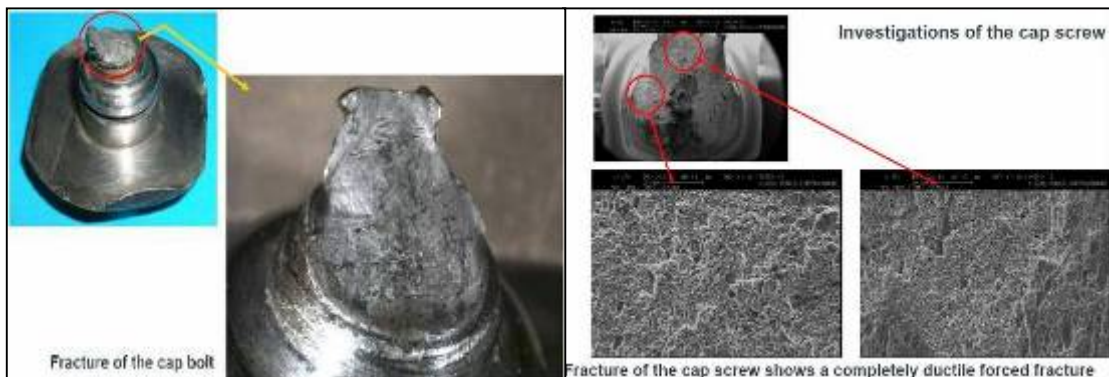
Figura 9. Foto parafuso de fixação do cone.⁽⁴⁾

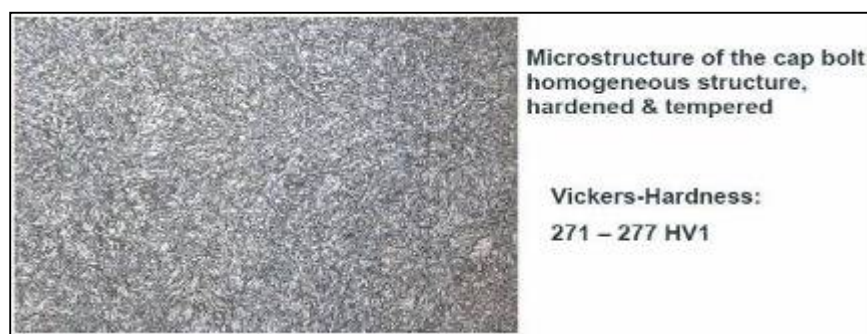
Figura 10. Foto da microestrutura do parafuso de fixação do cone.⁽⁴⁾

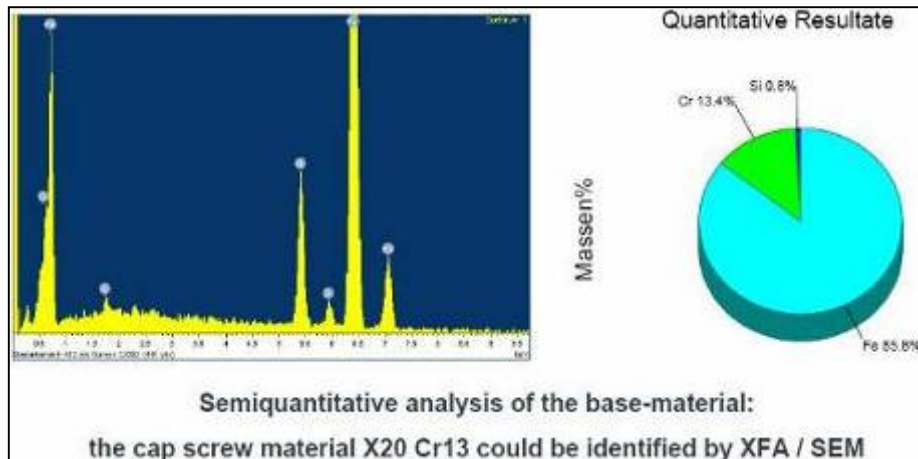
Figura 11. Análise do material do parafuso de fixação do cone.⁽⁴⁾

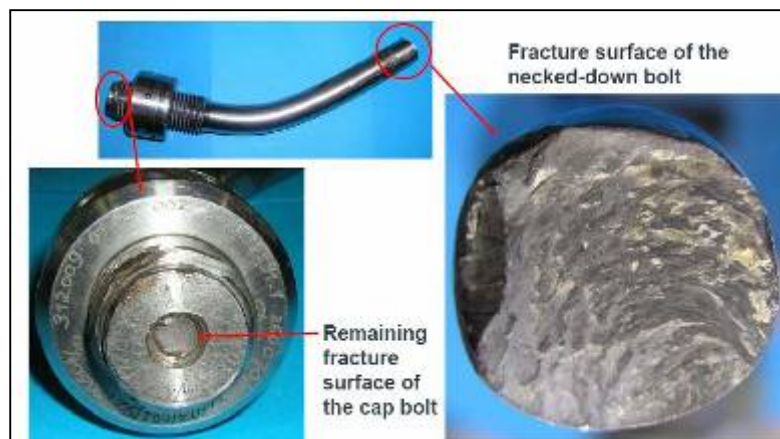
A observação visual do parafuso rompido, logo após o acidente, nos levou a apontar esta hipótese como a mais provável. Porém após a análise em laboratório do fabricante, esta causa foi descartada pelos seguintes motivos:

Figura 12. Parafuso de fixação do cone.⁽⁴⁾

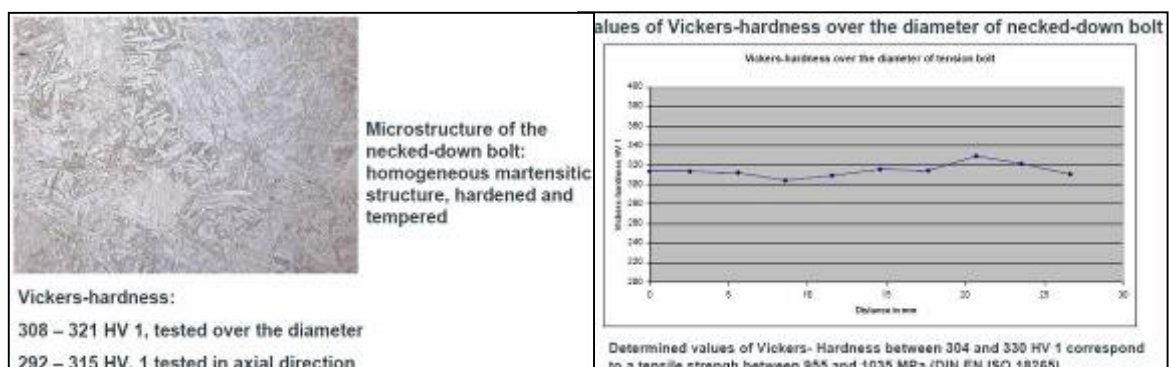
- Microestrutura e dureza do material conforme projeto;

Figura 13. Análise da microestrutura e dureza do material.⁽⁴⁾

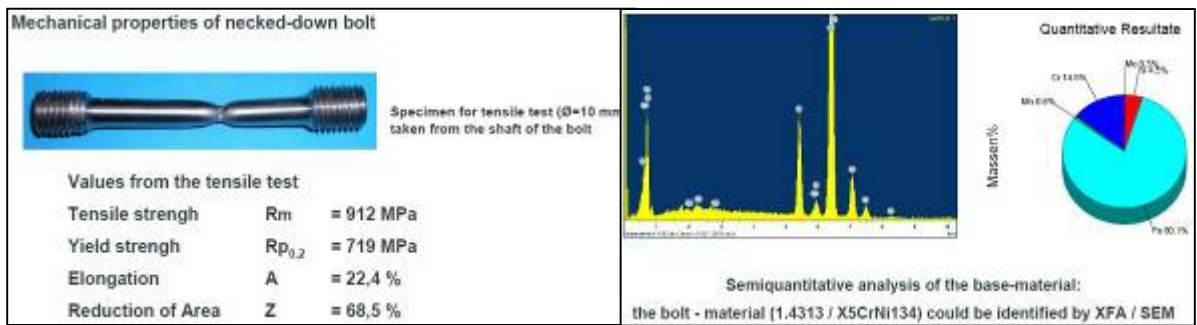
- Limite elástico, limite de resistência e análise química do material conforme projeto;

Figura 14. Teste de tração e análise química do material.⁽⁴⁾

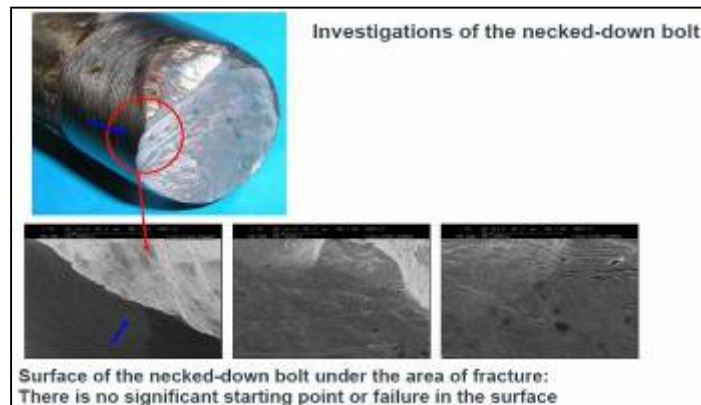
- Não há indicação de deformação plástica ou fadiga nas proximidades da face da fratura;

Figura 15. Teste de tração e análise química do material.⁽⁴⁾

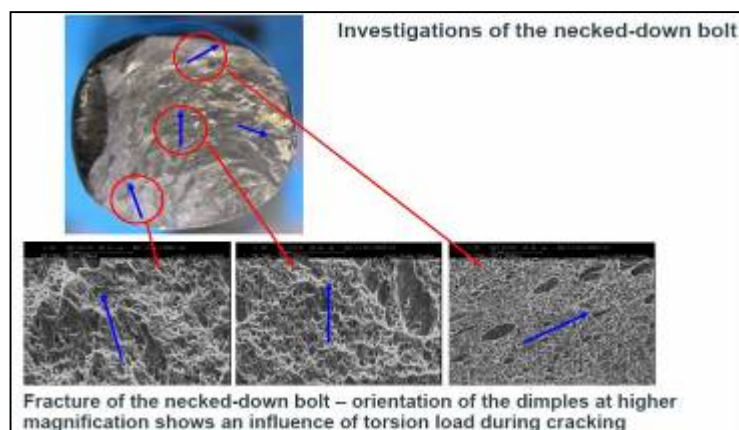
- A face de fratura, houve presença de coalescência de micro-vazios (*dimples*, via MEV), esta forma dos micro-vazios indica ação de torção no parafuso no momento da fratura (tensão cisalhante);

Figura 16. Teste de tração e análise química do material.⁽⁴⁾

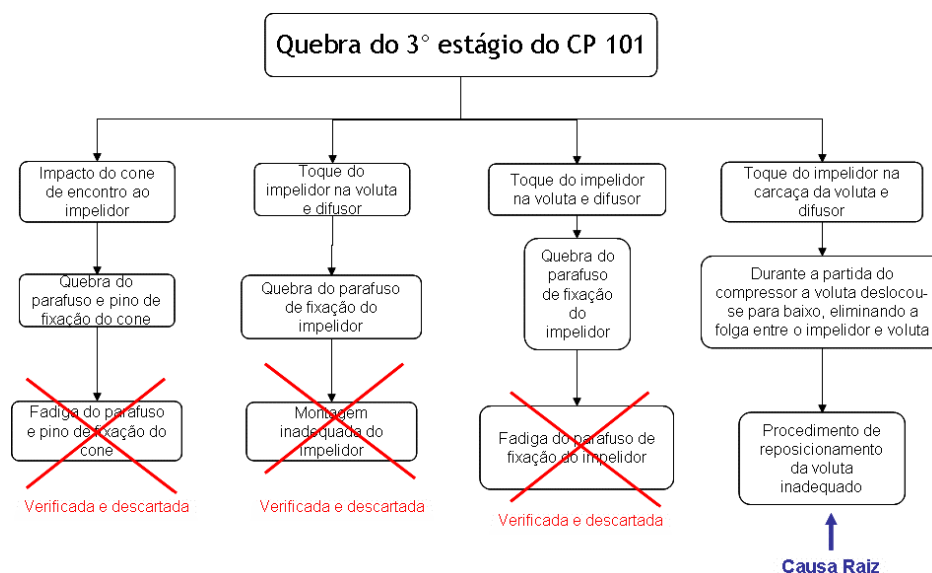
Na análise detalhada do procedimento de reposicionamento da voluta, este fornecido pelo fabricante do compressor, foi verificado que o mesmo não estava correto, pois, a voluta não estava em contato com seu apoio, ficando o peso da mesma (aprox. 3 ton) fixada somente nos parafusos. Durante a partida do compressor, a voluta deslocou-se para baixo e permitiu que o impelidor tocasse na voluta, gerando deformação plástica do parafuso de fixação do impelidor e consequentemente aumento da carga de trabalho sobre o parafuso até a sua ruptura. **Causa raiz identificada.**

Após verificação das possíveis causas, foi montado a seguinte árvore de falha:

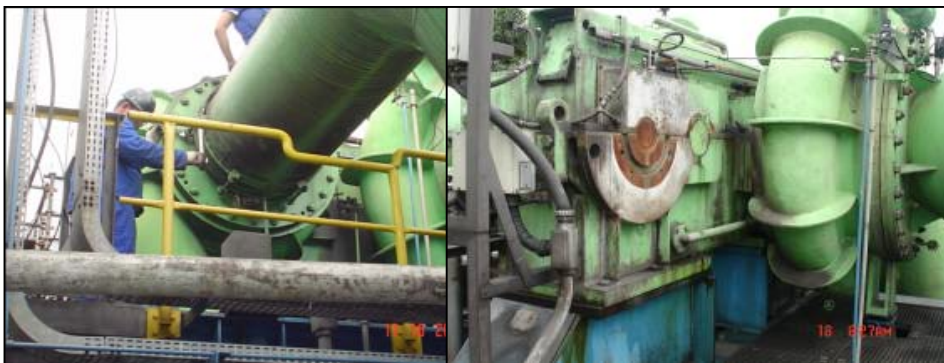
Figura 19. Compressor CP-101 antes e após a retirada do 3º estágio.⁽²⁾

Com a retirada do terceiro estágio, foi realizada uma adaptação interligando a saída do intercooler n° 2 a tubulação de descarga do CP-101. No interior da caixa multiplicadora, foi removido o eixo pinhão do terceiro estágio e mantidos os mancais radiais do mesmo, para controle da pressão e fluxo de óleo para os demais mancais e engrenagens. As figuras 19 e 20 mostram com clareza estas alterações.

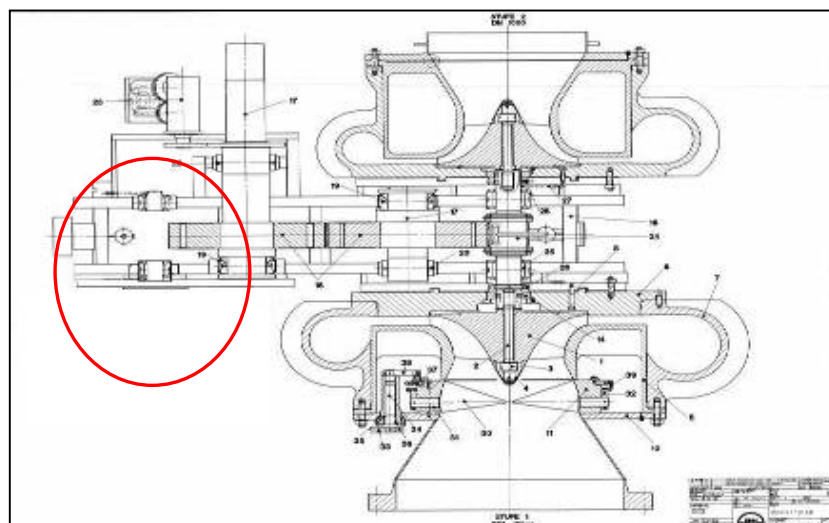
Figura 20. Compressor CP-101 após a retirada do 3º estágio.⁽¹⁾
